# **SMI Silikātu materiālu institūts**

## **Sāls Rīgas ielās un tā kaitīgā ietekme**

**Dr.sc.ing. Inta Vītiņa  
Ing.Silvija Igaune**

**Rīga 2003**

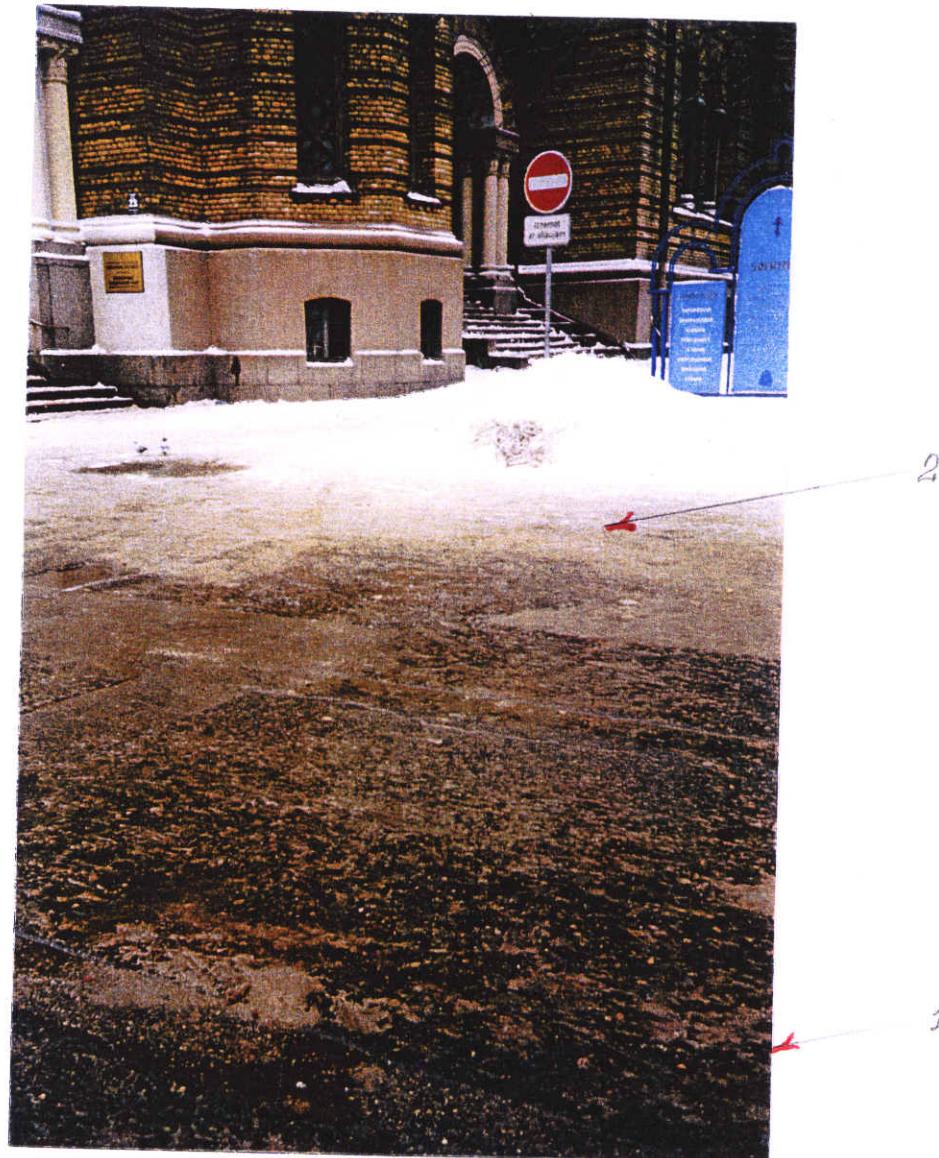
1.attēls.Brīvības ielā pie Katedrāles uz ietves 1.parauga un 2.parauga noņemšanas vietas.

1. Paraugs ņemts no ietves Brīvības ielā pie Katedrāles (trolejbusa pieturā). Paraugā daudz smilšu un lieli sāls kristāli (1.att.).
2. Paraugs turpat, tikai tuvāk apstādījumiem un katedrālei. Smilšu saturs 30%, bet pārējais izkusis ledus ūdens (1.att.).

- 1.paraugā 25,9% NaCl
- 2.paraugā 10,9% NaCl

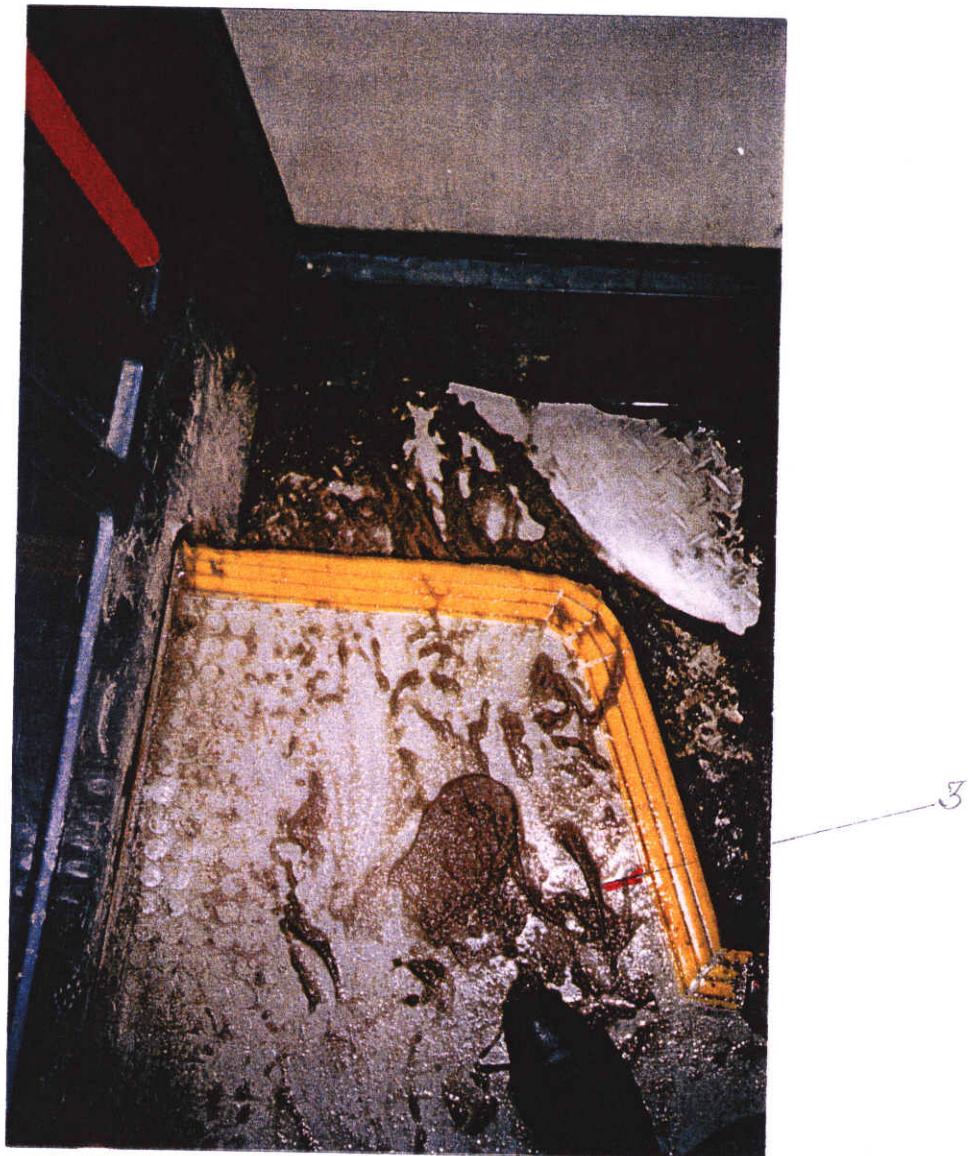
2.attēls.3.parauga noņemšanas vieta 7.trolejbusā uz pakāpieniem.

3. Paraugs paņemts 7.troleibusā uz kāpnītēm, braucot no Mežciema uz Ķīpsalu. Izkūstot sniegam ir tikai 5% smilšu, bet pārējais ūdens, kurā izšķīdis NaCl (2.att.).

3.paraugā 2,6% NaCl

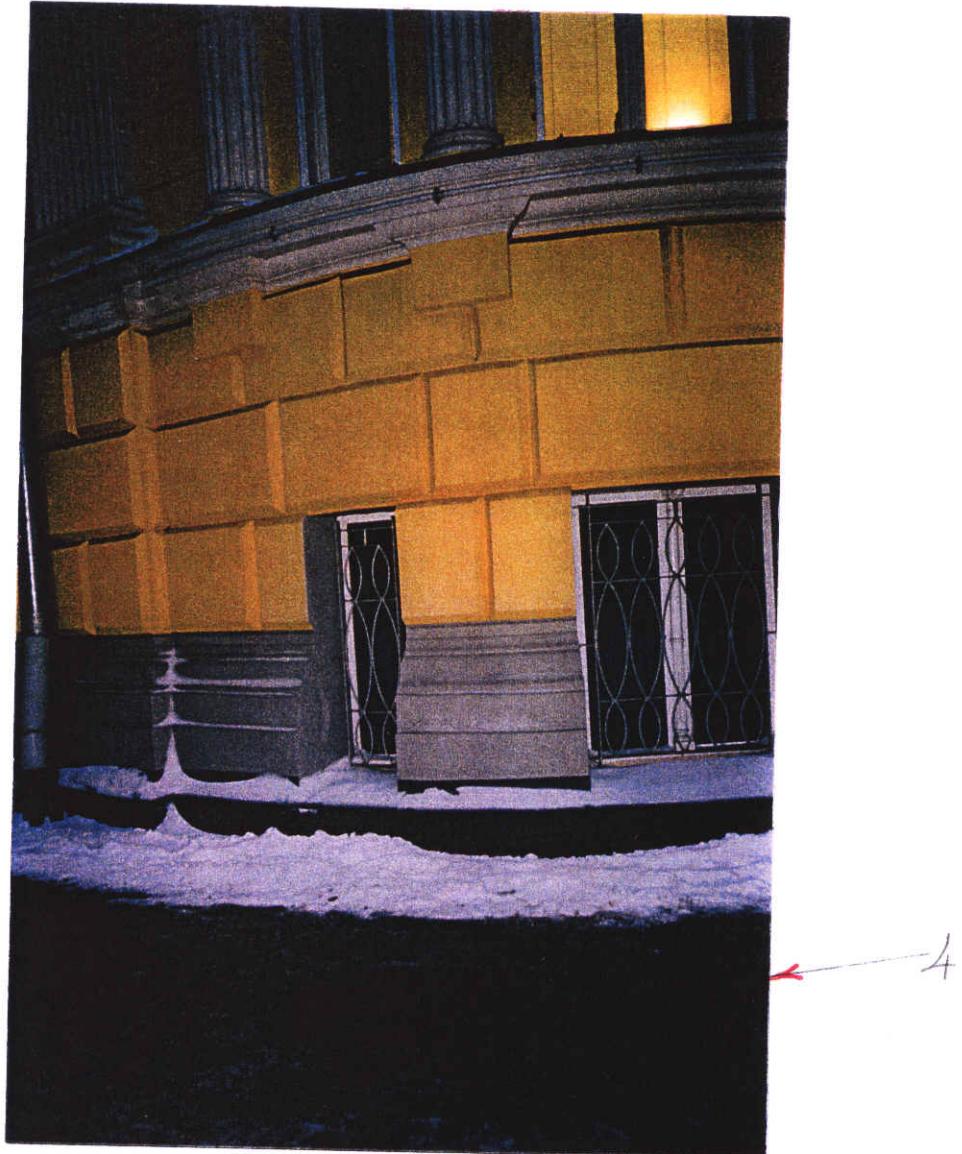
3.attēls. 4.parauga noņemšanas vieta pie Anglijas vēstniecības uz ietves, NaCl satus 2,0%.

4. Paraugs paņemts no ietves pie Anglijas vēstniecības. Pēc sniega izkušanas smilšu saturs ir tikai 1%, bet pārējais ūdens, kurā izšķīdis NaCl (3.att.).

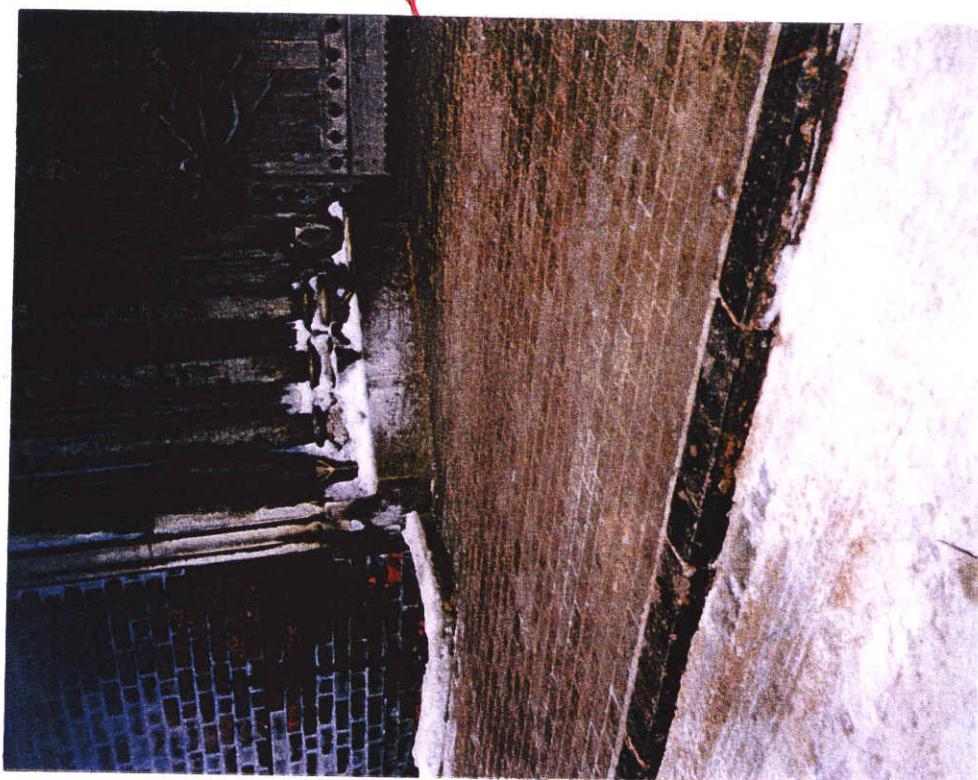
5.attēls. 9.parauga noņemšanas vieta pie ieejas Doma baznīcā.

9. Paņemts no trepēm pie ieejas Doma baznīcā (4.att.).

$\text{NaCl}=2,0\%$

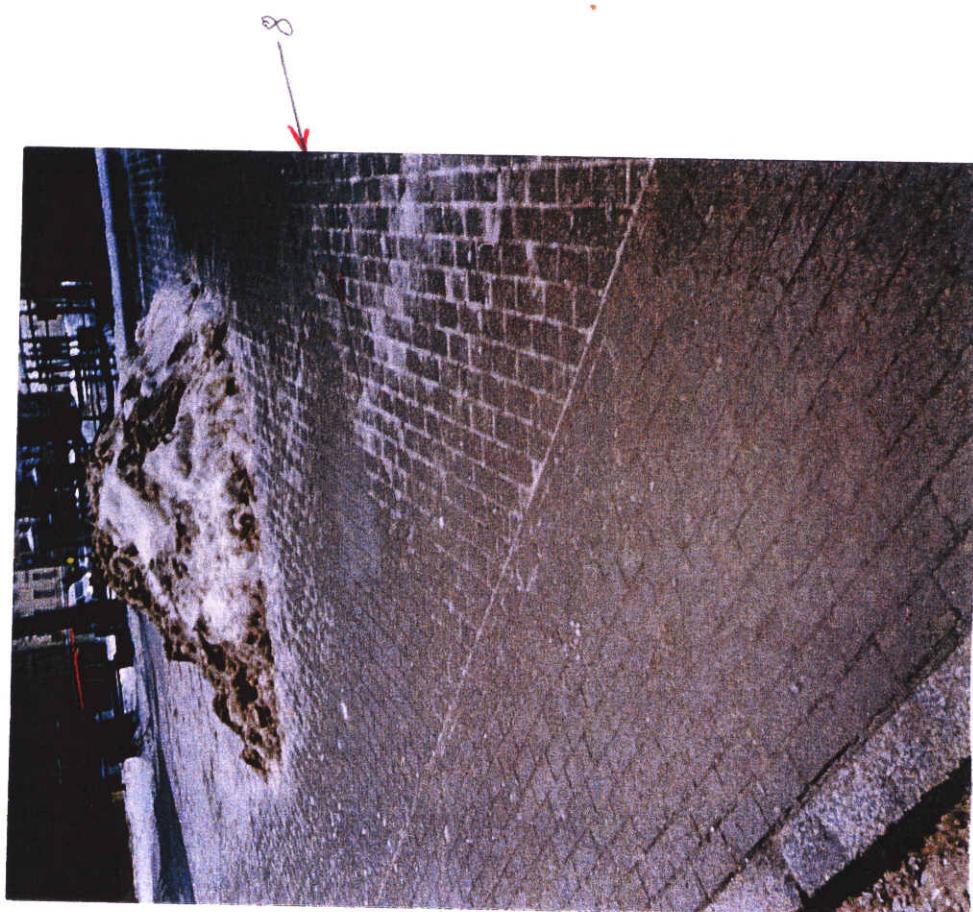
4.attēls. 8.parauga noņemšanas vieta pie Doma baznīcas Ziemelū ieejas uz ietves.

7. Paraugs paņemts uz ietves Valdemāra ielā trolejbusa pieturā pie 17.vidusskolas (bijušās 3.vidusskolas).
8. Paraugs paņemts Vecrīgā no ietves pie Doma baznīcas ziemeļu ieejas (4.att.).

$\text{NaCl} = 3,0\%$

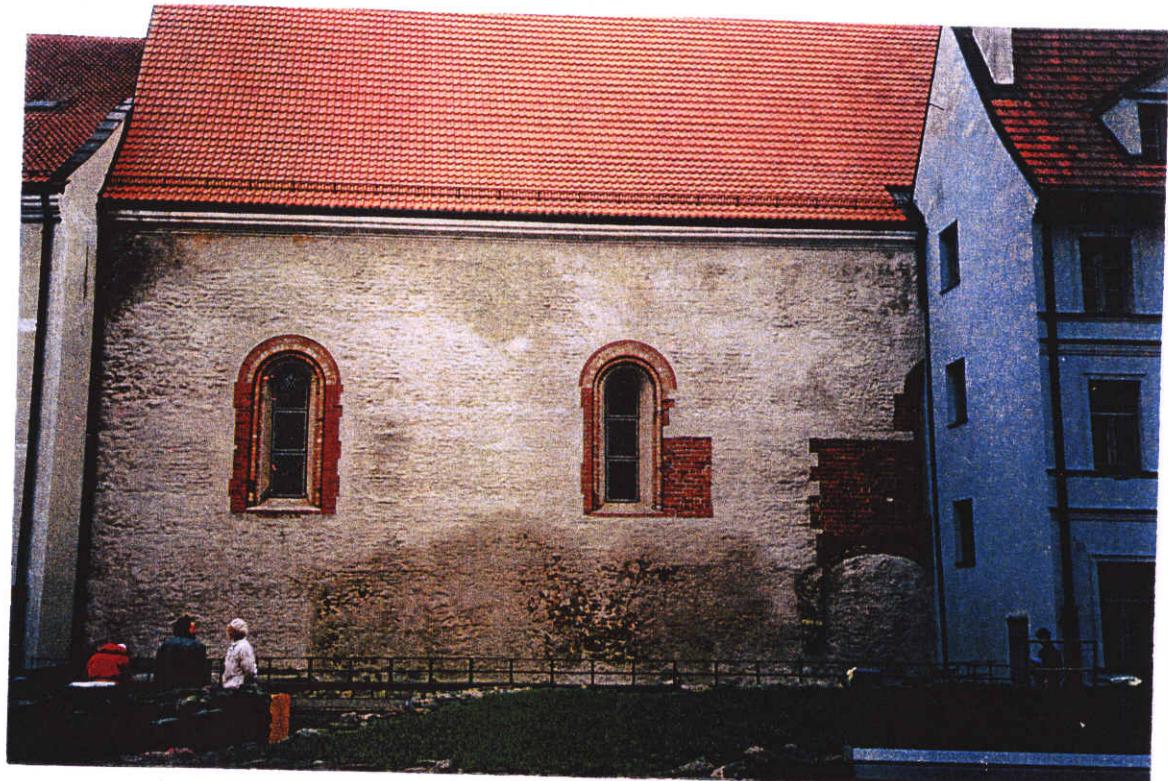
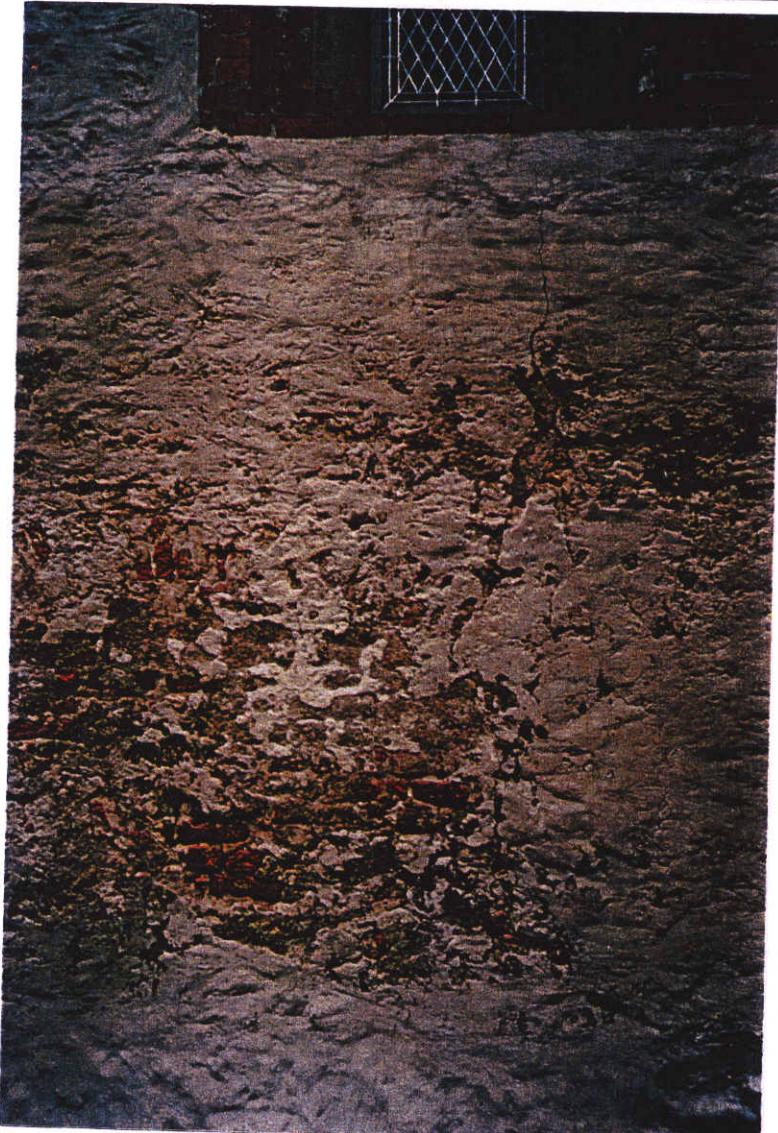
Jura baznīcas ārsieni mūru korozija NaCl un mitruma migrācijas rezultātā  
(foto 2001.g.).

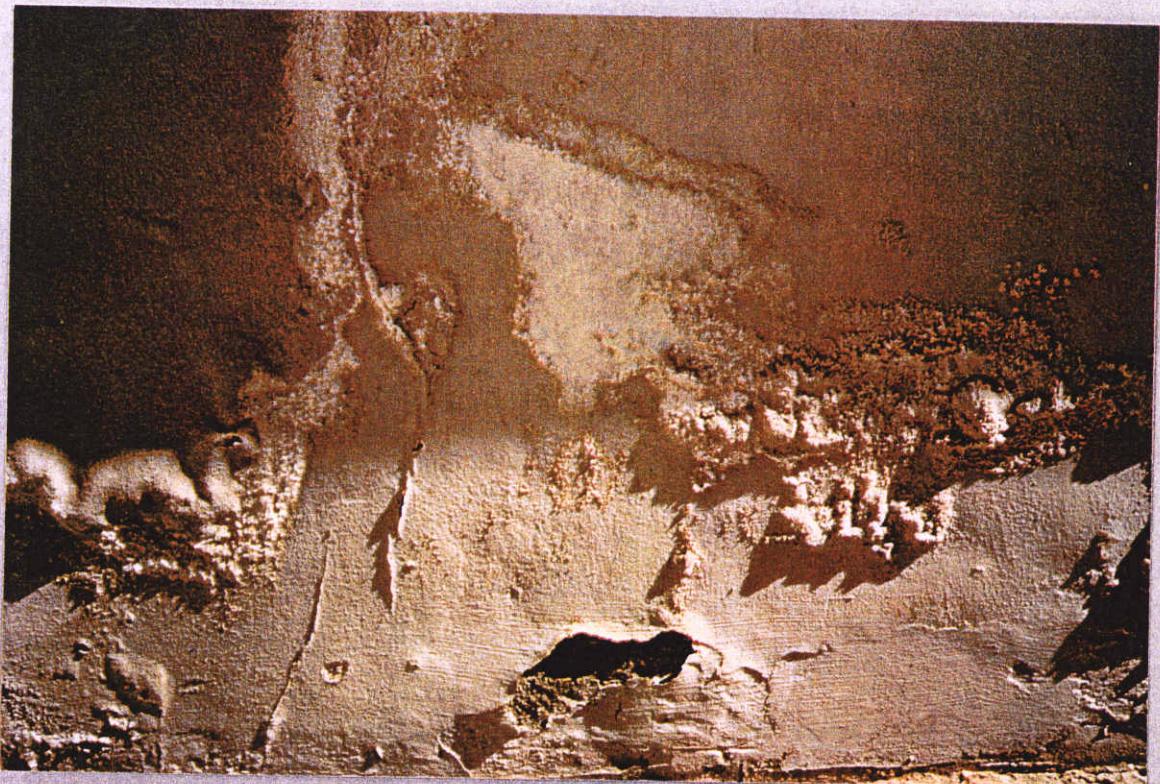
**Rīga Konventa sēta. 1998. gada maijs  
Mitruma un sāļu izraisītie bojājumi**

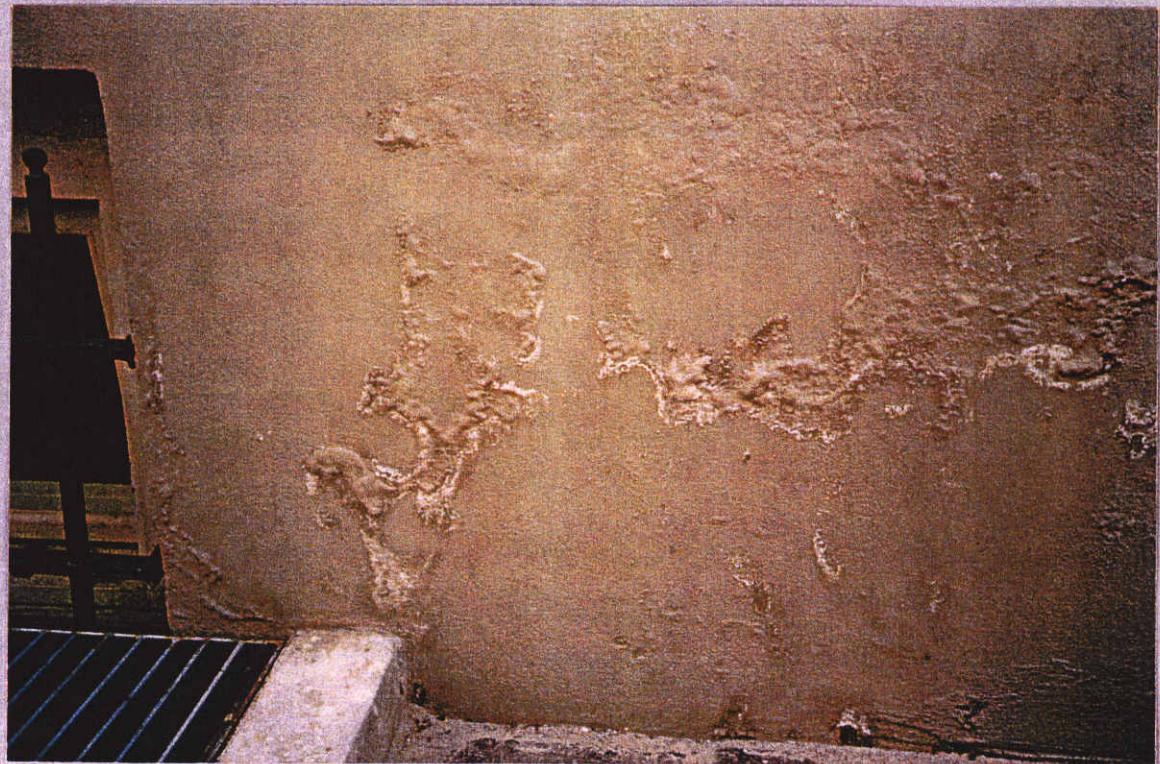
**Rīga Konventa sēta. 1998. gada maijs  
Mitruma un sāļu izraisītie bojājumi**

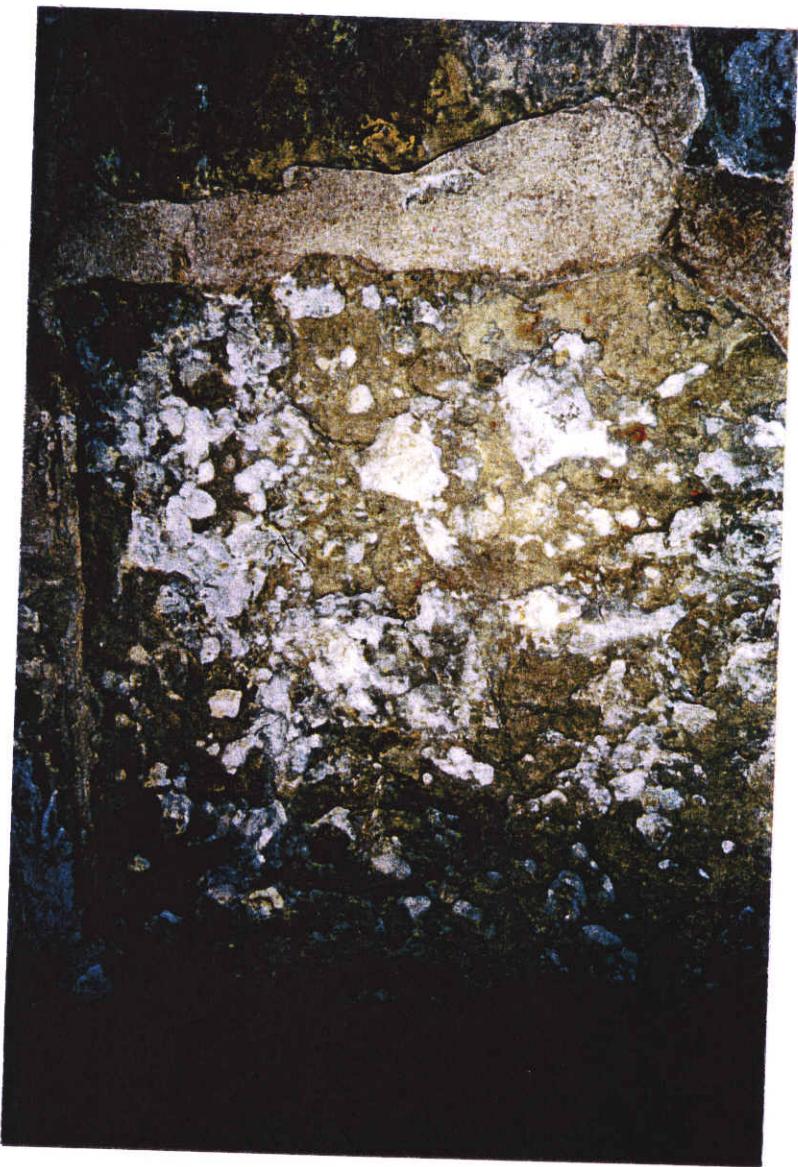
NaCl izsāļojumi Jura baznīcā uz iekšējās ārsienas ( foto 2001.g.)

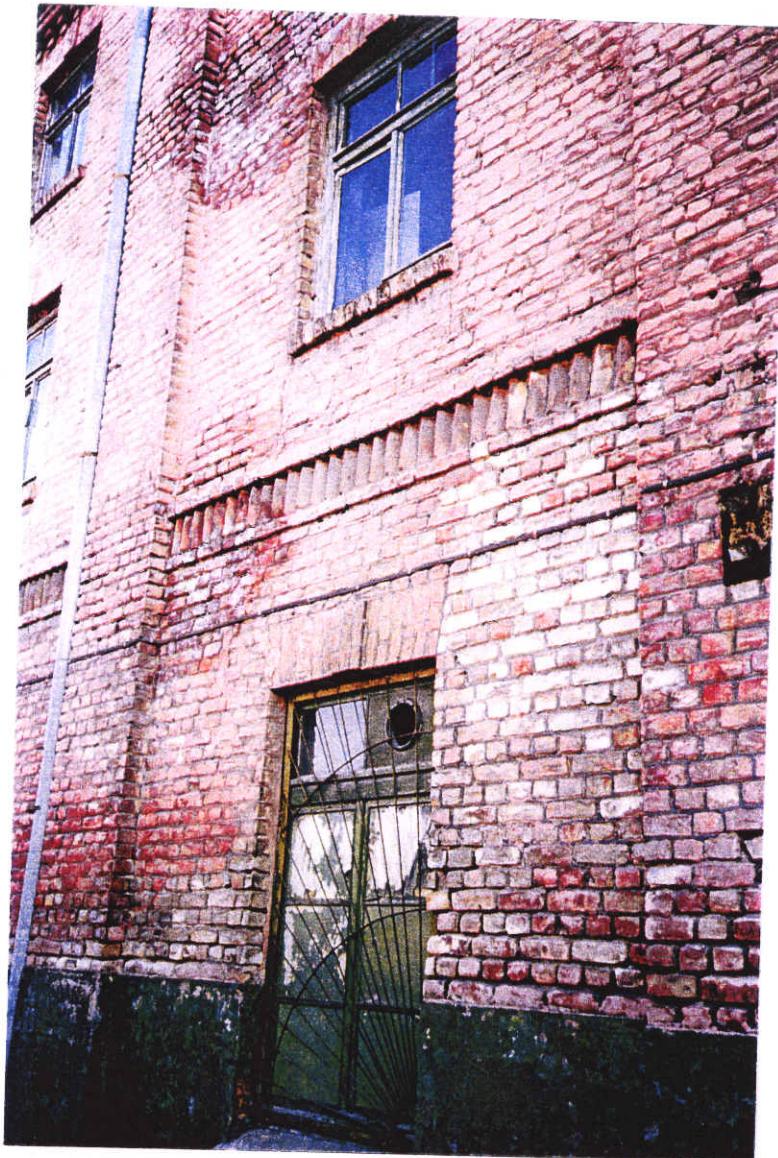
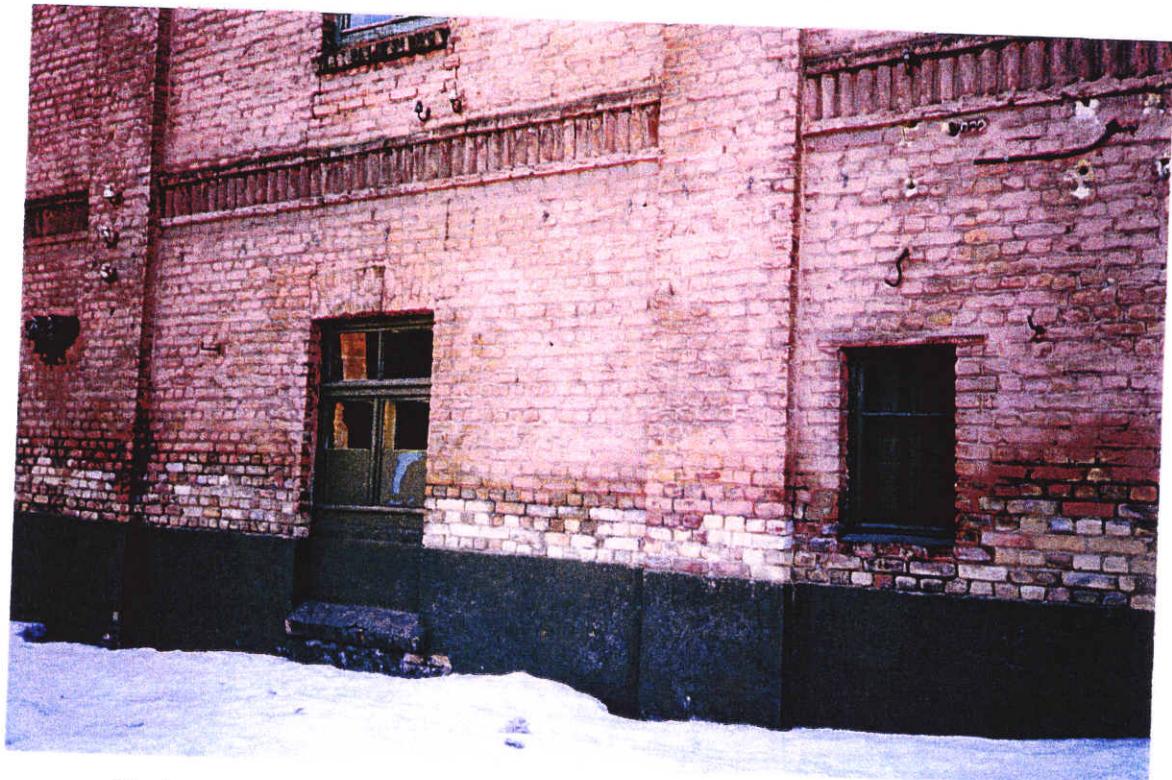
Ķieģeļu mūra korozija, ūdens migrācija, trūkst horizontālā pamatu hidroizolācija, sāļu ( $\text{NaCl}$ ) veidošanās (1999.g. Ganību dambī).

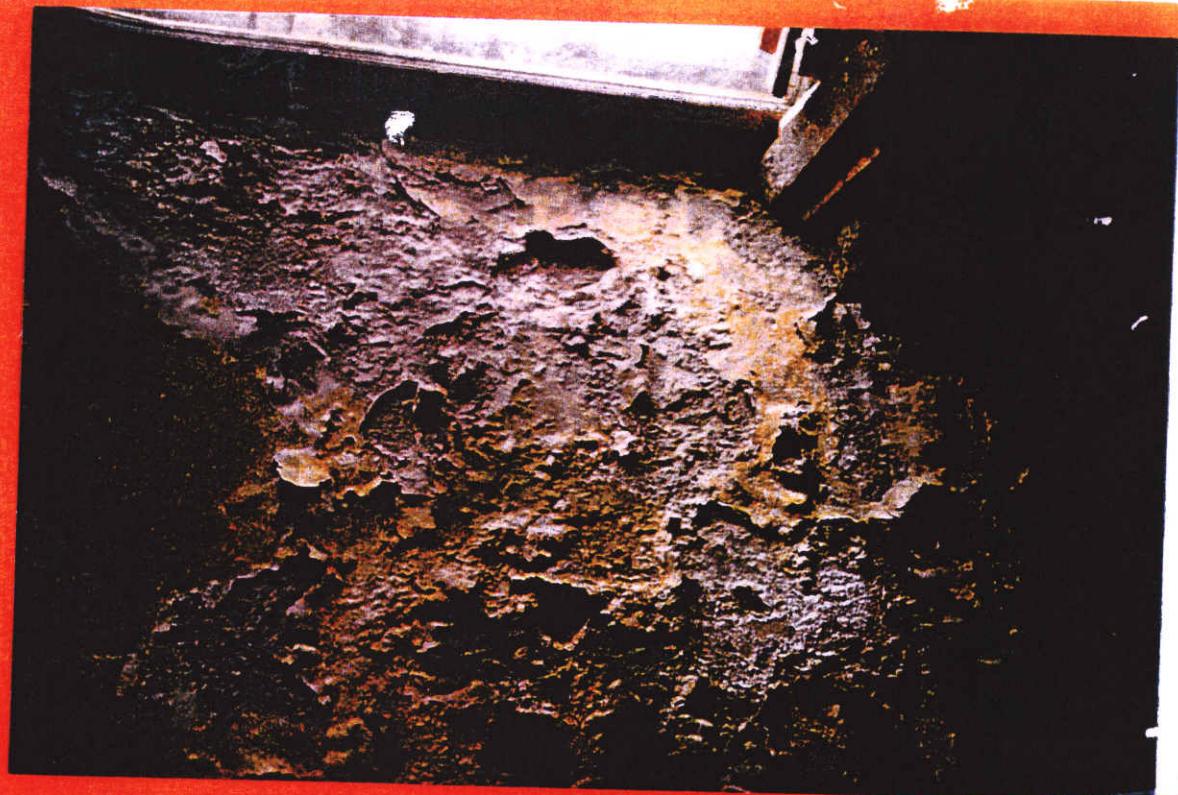
Rīgas pils torna iekšējā apmetuma korozija, 430 telpā ( $\text{SO}_4^{2-}$  konc. 6.5%).

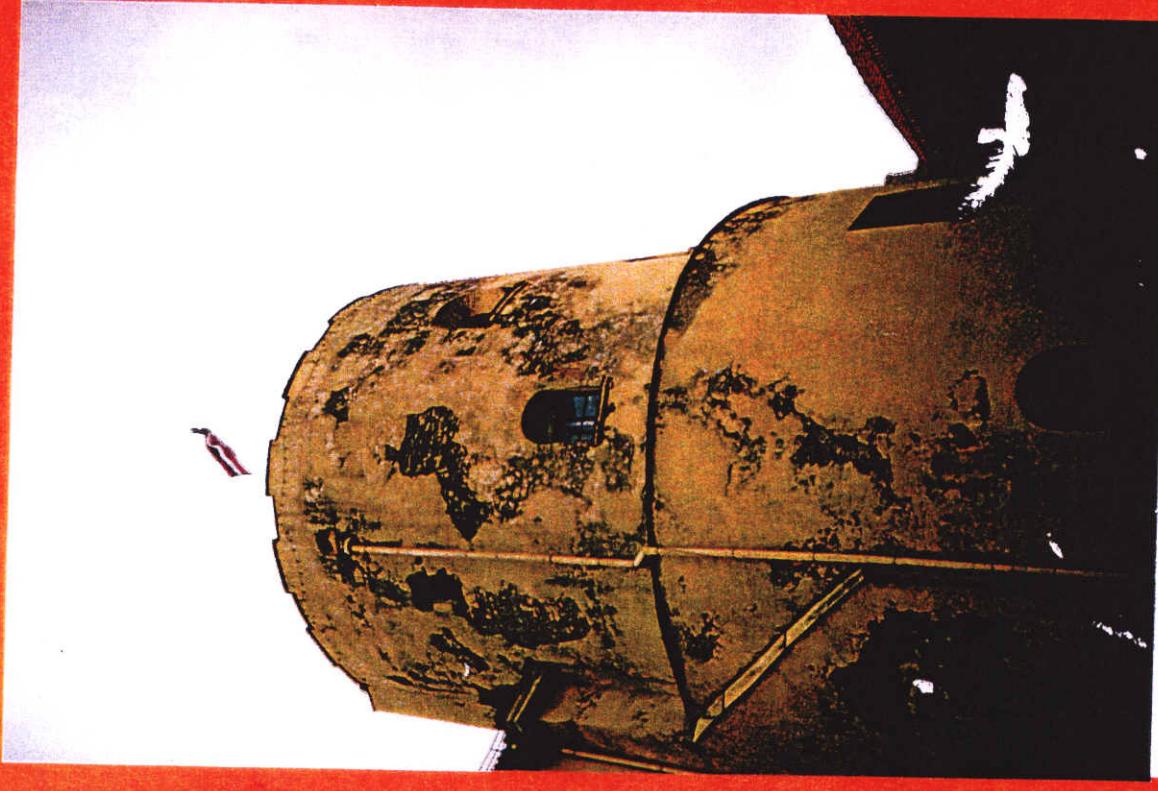
Rīgas pils torna apmetuma korozija  $\text{MgSO}_4$  un  $\text{K}_2\text{SO}_4$  kristalizācijas rezultātā ( $\text{SO}_4^{2-}$  konc. 2.80-4.4%).

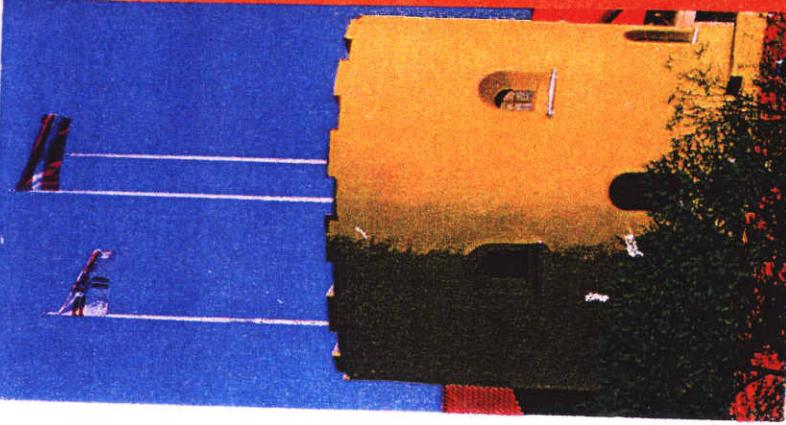
Rīgas pils torna  
augšējā daļa pēc  
restaurācijas ar  
sanējošo apmetumu

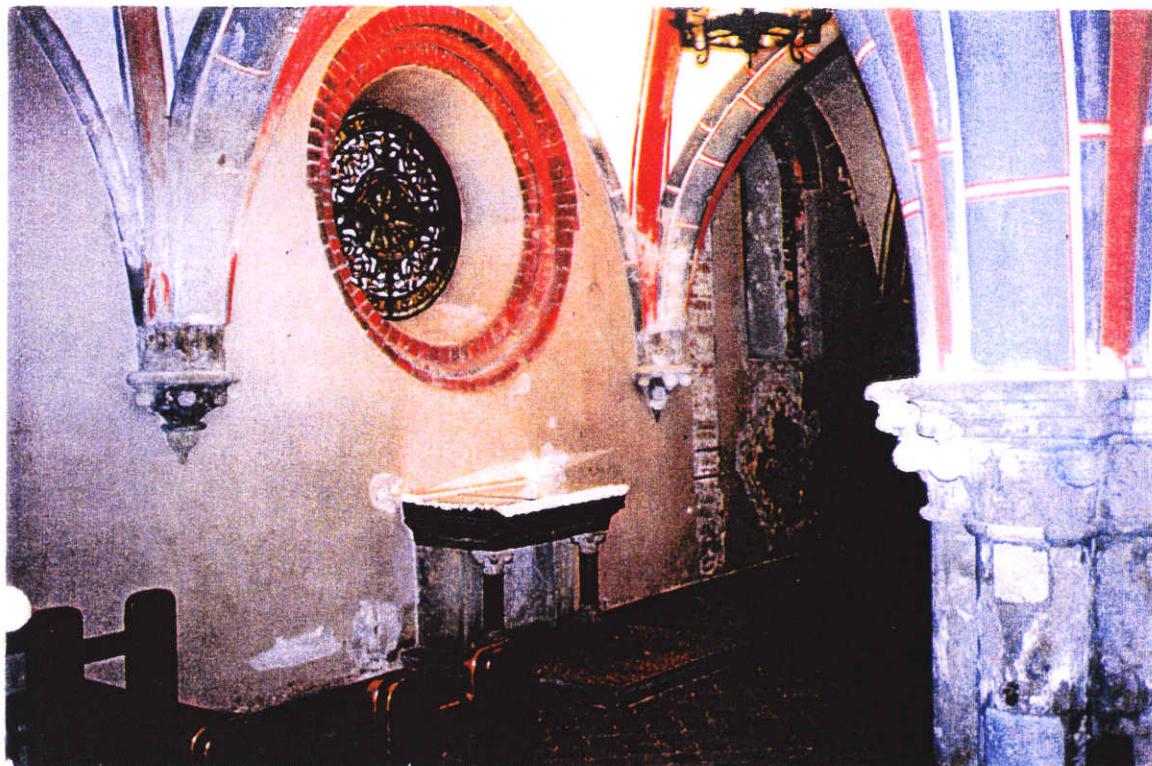
Doma baznīcas Kapitulzāles sienas un akmens dekoru  
korozija sāļu ietekmē

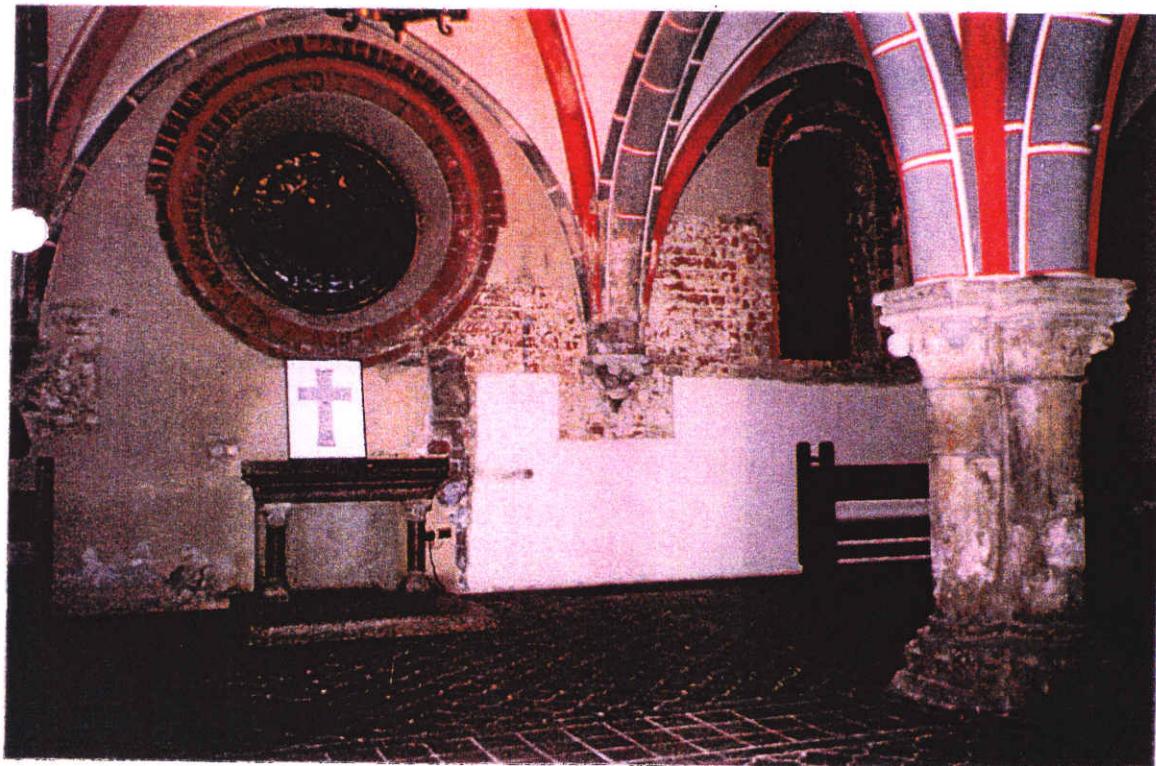
Kapitulzāles restaurācijai  
Sālus uztverošais sanējošais apmetums  
(eksperimentālais laukums)

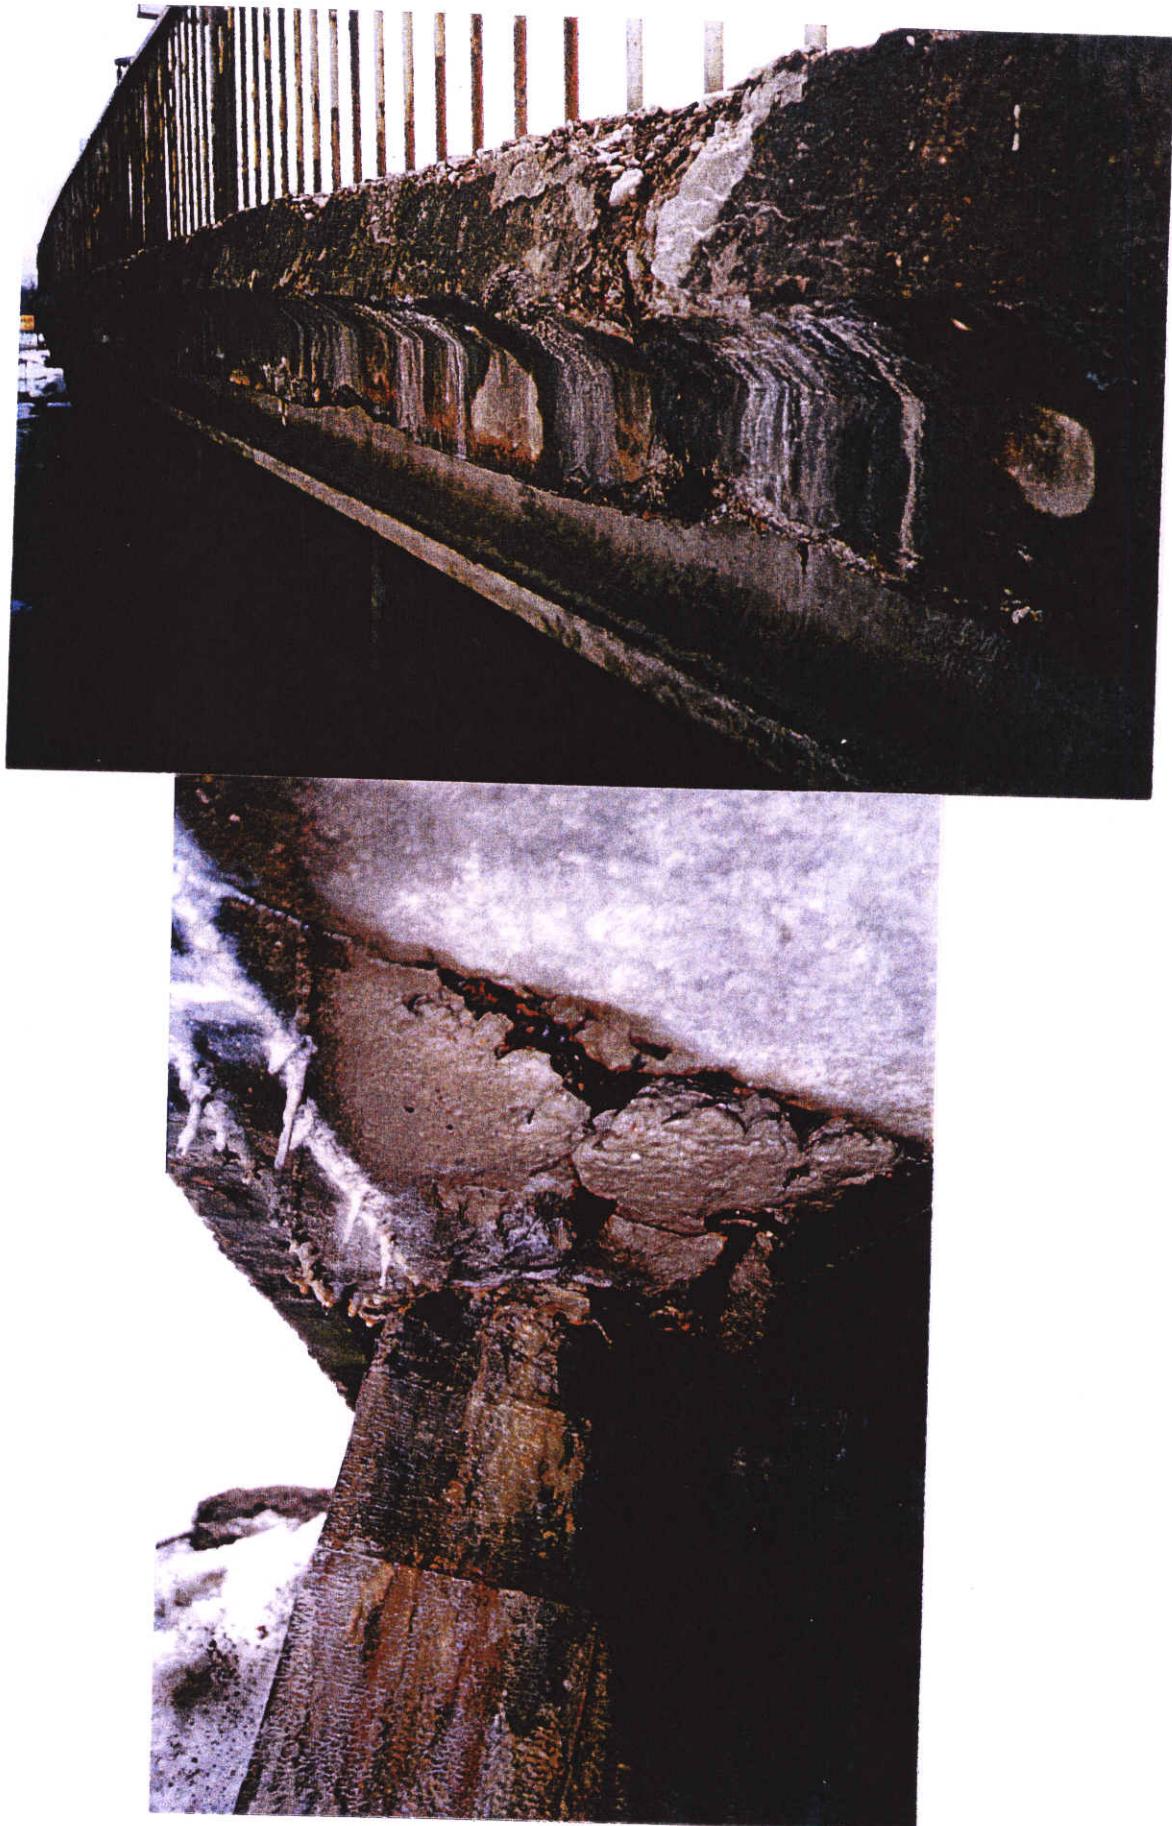
Satiksmes pārvads pār Daugavgrīvas ielu un Zunda kanālu. Dzelzsbetona konstrukciju ļīmiskā korozija ūdens un sāls migrācijas rezultātā. Baltie notecējumi ir kalcija karbonāts ( $\text{CaCO}_3$ ) ar nātrija hlorīda ( $\text{NaCl}$ ) piemaisījumu.
