**RESTAURĒTIE  
KULTŪRAS  
PIEMINEKĻI  
LATVIJĀ**

**2020-2022**

**RESTORED  
CULTURAL  
MONUMENTS  
IN LATVIA**

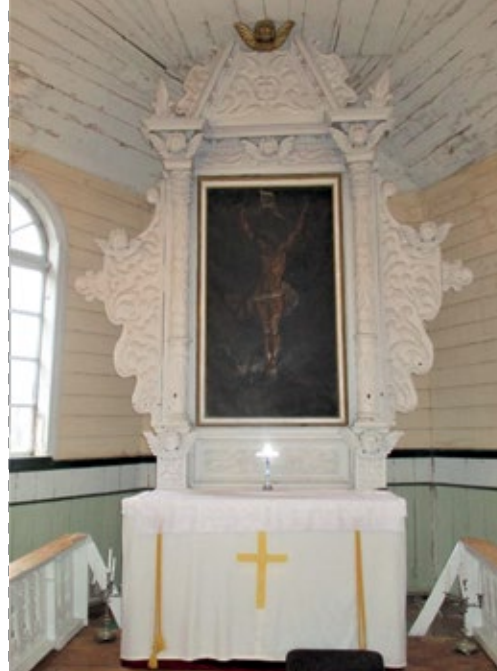
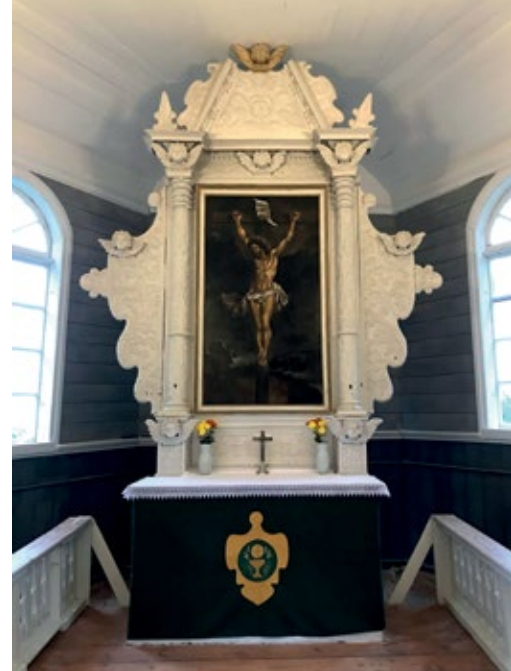
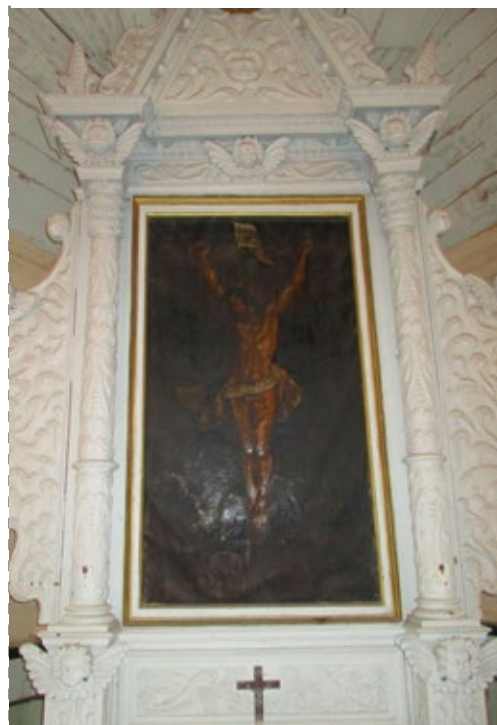
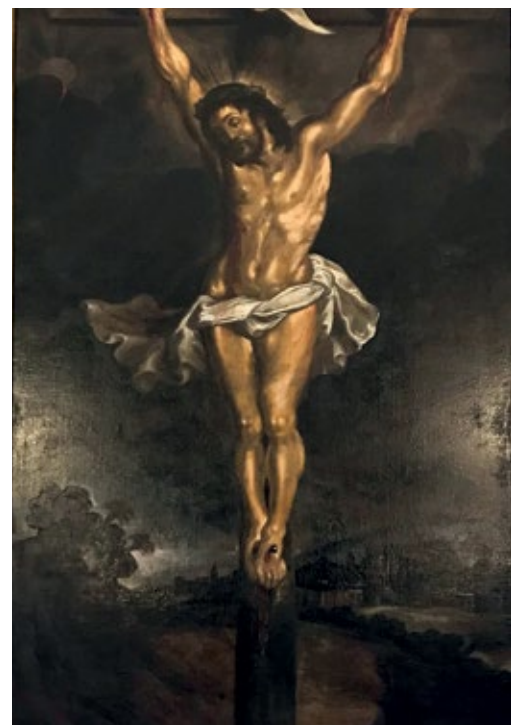
Before the restoration the painting was dark – the Christ's image was hardly visible. Its surface was covered by a thick, uneven layer of varnish, under which the loss of painting and netting of craquelure were visible. In some places the canvas was loosened and deformation was observed.

When the painting was dismantled, it was discovered that there is no original underframe, and the painting is nailed onto a planed board shield that has served also as the back part of the altar structure. Upon removing the canvas from the base, a hole was discovered in the lower part of it from a shot of a bullet. To adjust the painting to the base during its historical exhibition, its edges have been cut off. During the restoration, a laboratory research has been carried out, in the course of which surface repainting and increased bacterial damage have been detected. During the restoration, the surface was cleaned, secured, disinfected, its deformation eliminated, the layer of varnish and repainting made thinner, restoration undercoat layer applied in places of paint loss, new edges were strengthened, the painting was drawn onto a new stretcher frame, toned and a new layer of varnish was applied.

After its restoration, the painting has been exhibited in the historic location, so that the public could admire the quality and nuances of the authentic Baroque art.

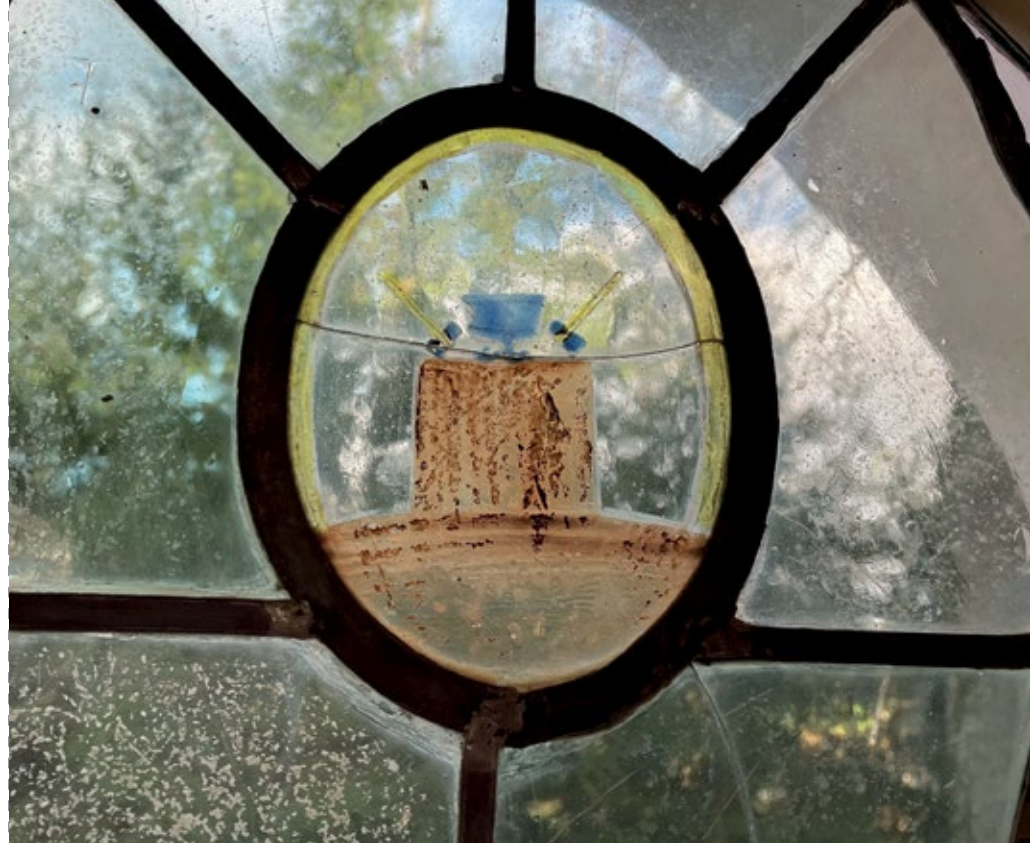
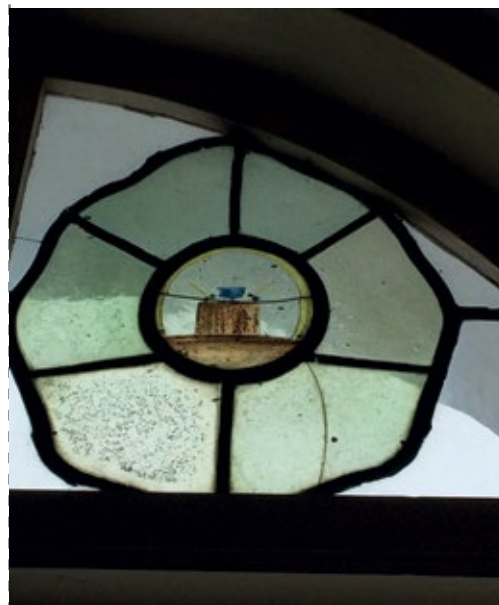
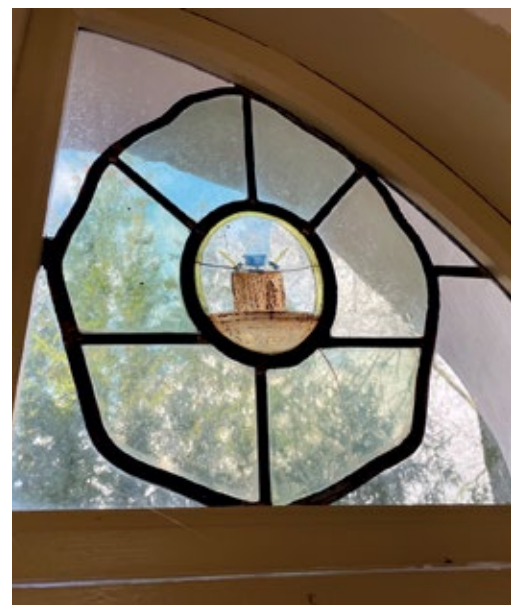
The stained glass is shaped like a shield, embedded with a lead came in a thin sheet of colourless glass, which is fastened into a wooden frame from outside with the help of nails and linseed oil putty, as it was trimmed by applying to the newly manufactured window frame during some previous repair. The centre of the coat of arms depicts an anvil on which there is a blue bowl with hammers on both sides. The oval is surrounded by a yellowish, silver salt toned glass strip, there are six light greenish glass templates around it, the outer line of which forms the so-called Italian shield. Restoration was necessary because of visible deformation of lead, glass ruptures and other damages due to the environmental impact. Although the stained glass had kept its place heroically for centuries in seemingly good condition, when removed from the frame, it collapsed due to the lack of lead in its perimeter and since the lead comes had become dry and brittle, broken and partially lost. Also the surface of the glass had corroded in some places, but when it was cleaned more places of rupture were discovered, some of them – very old, already blackened. The cleaning was followed by gluing of the broken glass with slow-acting glue and, in order to ensure the stability of the object, the replacement of the broken lead comes with lead comes of appropriate width. The stained glass is fastened into the restored wooden frame with nails and linseed oil putty. After the restoration, the stained glass has been put at the disposal of the caring members of the congregation with an appeal to safeguard and protect the unique piece of art.

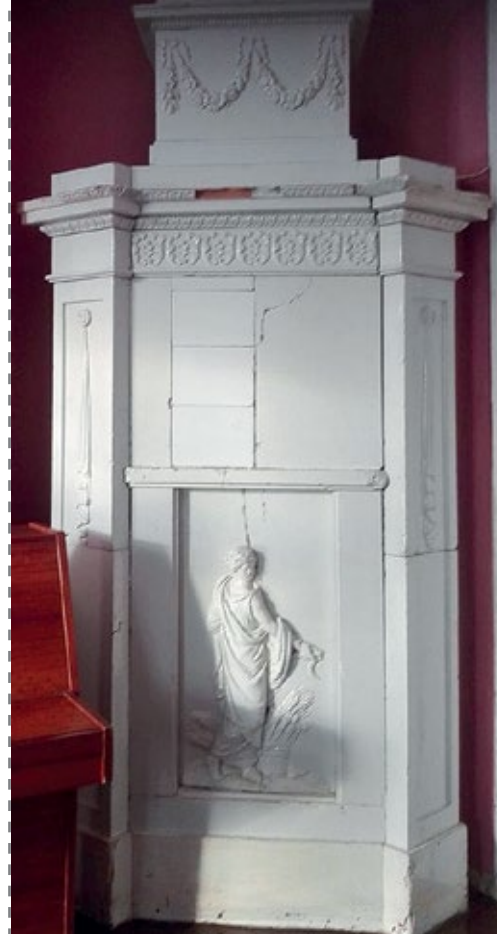
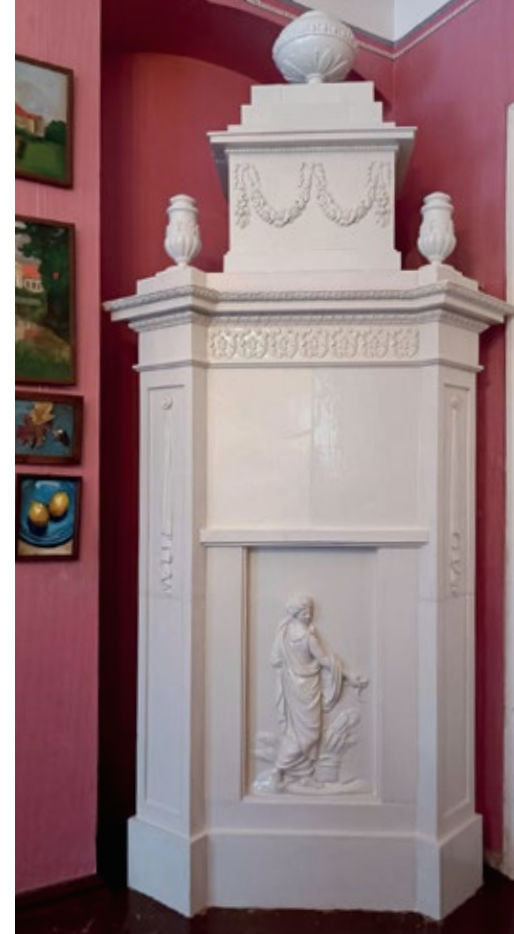
Over time, the stove had lost its shape; its inner lining burned out, the tiles were damaged, and one of the large central tiles was replaced with five smaller tiles from another stove. The rear part of the stove, built on the other side of the wall, was modified in the second half of the 20<sup>th</sup> century, replacing the original object with low-quality tiles laid on an even plane.

During the restoration, both sections of the stove were completely dismantled; the original tiles, carefully labelled as part of the dismantling, were restored in a workshop in Riga and put back in their original place. The tiles of the rear part of the stove were replaced with ones more appropriate for the period; lining was installed inside the stove, and the preserved stove mouth was restored. With this professional restoration, the stove regained its visual quality and its lost elements. Three vases were made copying similar vases on stoves in adjoining rooms and installed. With the restoration of the historic structure of the stove, it could once again be used for its primary purpose without jeopardising fire safety.

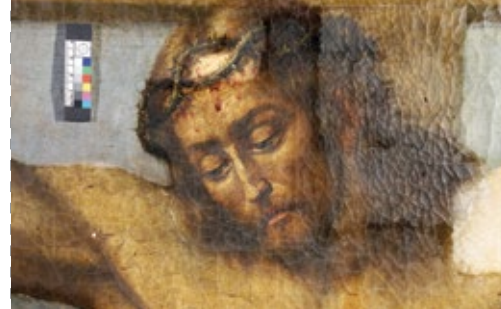
As the restoration began, it revealed much of the damage that the painting had acquired over the almost 200 years of its life. The dark overall palette of the painting turned out to be a combination of oil varnish, a later addition, and a significant layer of dirt. As the dirt went away, it was found that the unknown people trying to repair the painting also abraded the paint layer, replacing the missing canvas with paper.

A vertical tear in the canvas in the upper part of the painting is thought to have been 'programmed' into it from the start, as it was caused by the semi-circular shape of the canvas stretcher, and the tendency of the wood to shrink and swell. During the restoration, further movement in the wood was prevented by improving the canvas stretcher's structure.

Clumsy repairs were removed, and a thick layer of dirt and overpainting was removed. The lower part of the canvas was extended using a butt-joint method, and then the whole painting was copied on a new canvas.

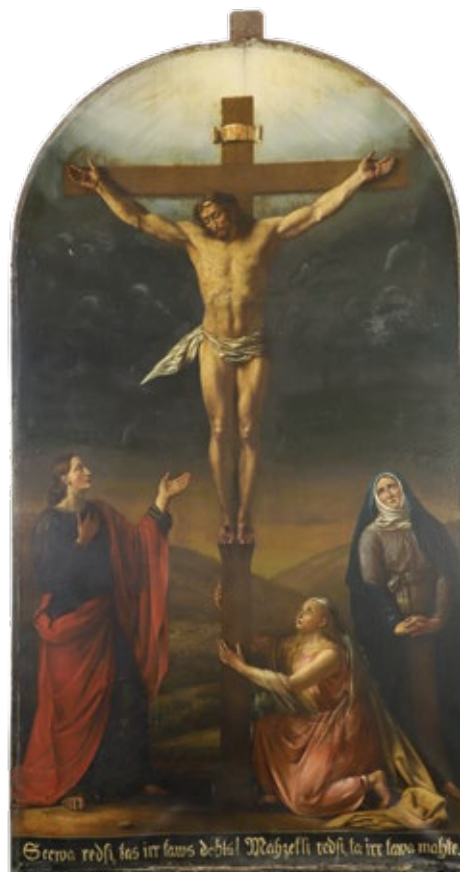
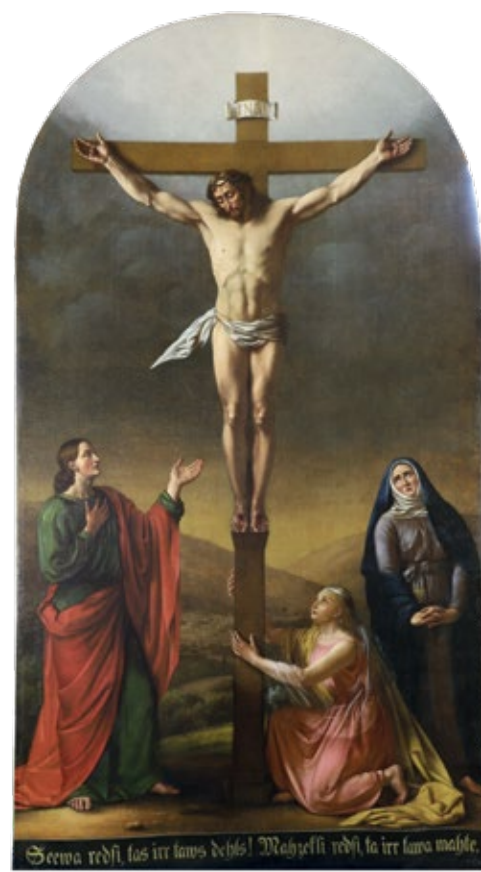
People were used to seeing this painting in a somewhat dark, yellowish-brown overall palette, which hid the worn-out and torn areas at the bottom of the painting and cast dark shadows over the hands, clothes, and, to some extent, the finely sculpted faces of the characters depicted in it. Closer inspection revealed tearing in the canvas, breaks, and a clumsily redrawn inscription at the bottom of the painting. The painting yearned for the skilful and sensitive touch of a restorer.

Finally, the painting was coated with a protective layer of varnish, making it possible for it to continue to be used in service of the church, its congregation, and the general public as an important part of our cultural heritage.

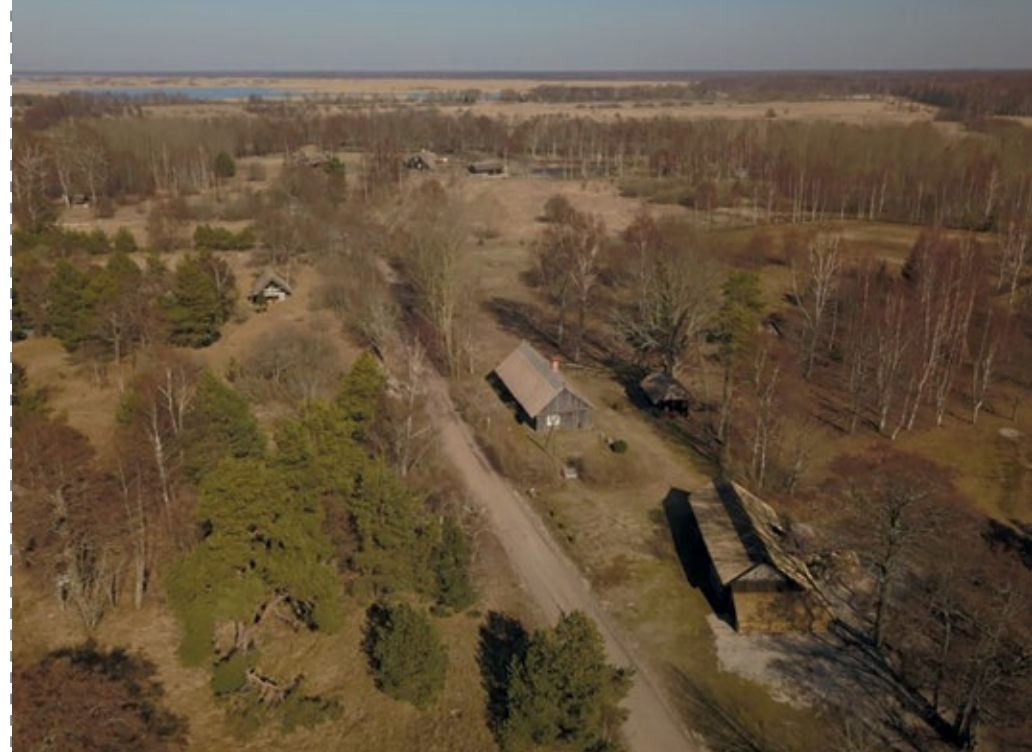
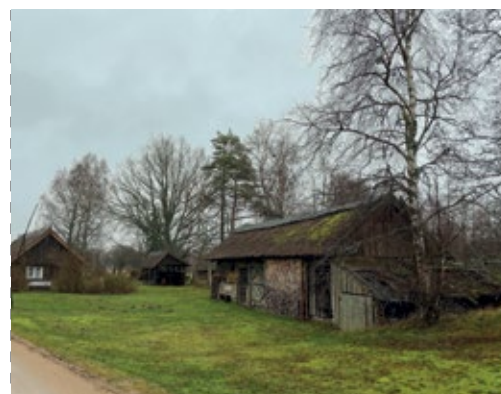
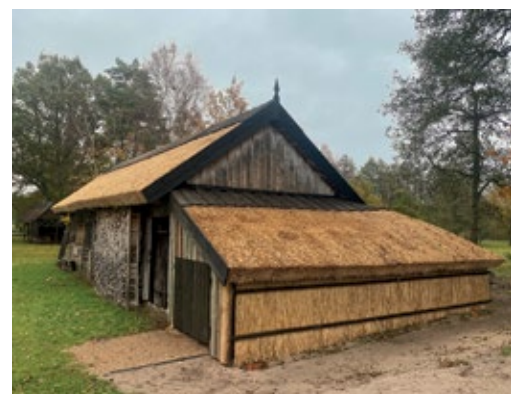
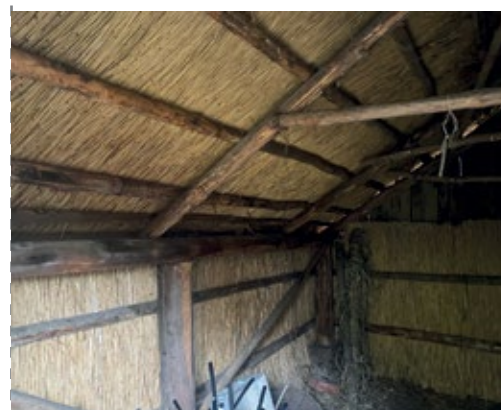
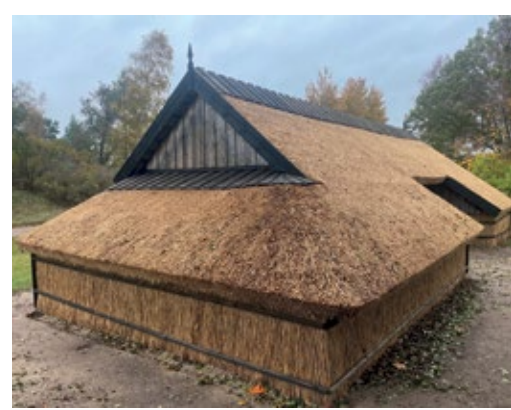
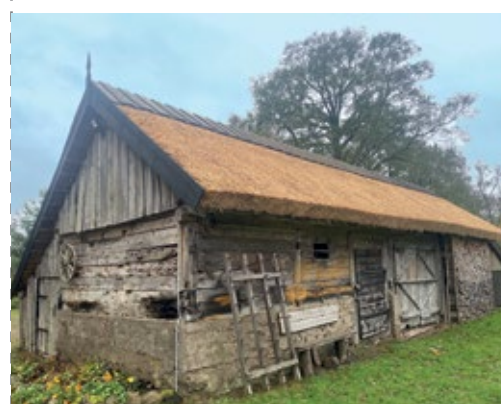
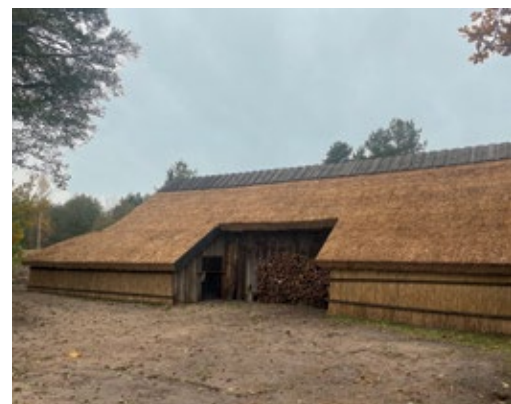
The shed/barn consists of three parts. The shed part is built of logs on a masonry foundation. The barn part has plank lining. The walls of the annexe were built using thatch bundles: this is the only building of this kind to survive in the Ķoņi fishing village in Pape.

Irreversibly damaged roofing, the roof ridge, and lathing were removed from the shed/barn. The thatch-bundle walls of the annexe were restored. The roof lathing was renovated, with new 25 cm-thick thatch roofing covering 162 square metres. After the roofing was installed, the roof ridge was installed, and decorative elements were installed at the ends of the building. New wind deflector pieces were installed.

Natural, local construction materials were used for the renovation of the *Klibie* fishing farm. The thatch used for the roofing lasts 50 to 100 years. The buildings were renovated in a way that is safe for the environment and human health. During the restoration, the farm's guests could take part in an open workshop on laying thatch roofing.

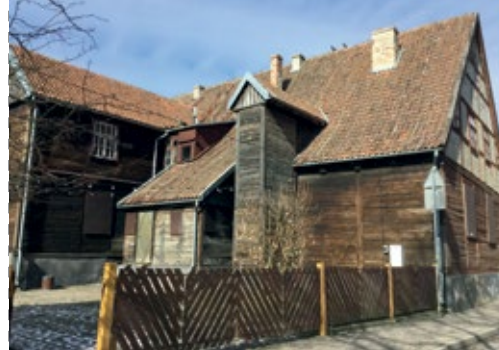
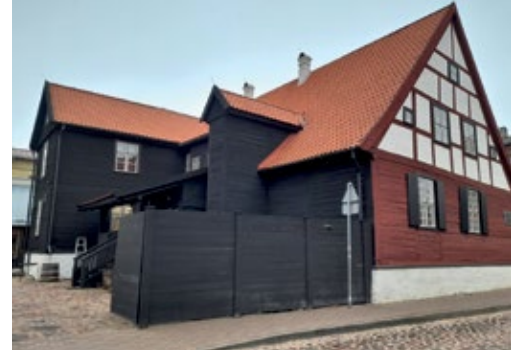
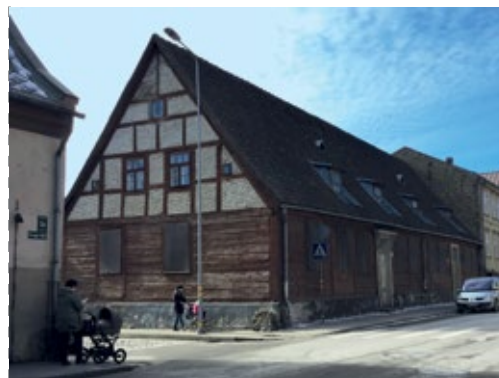
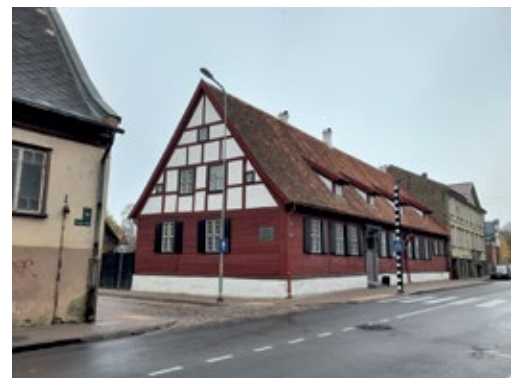
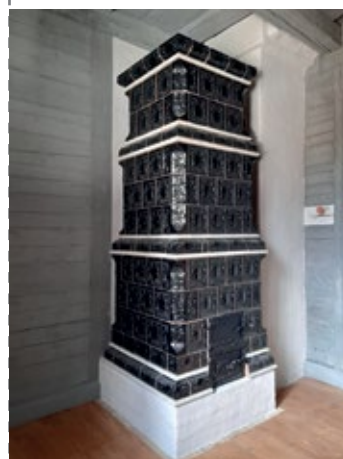
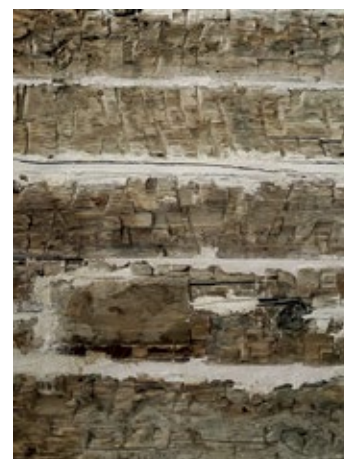
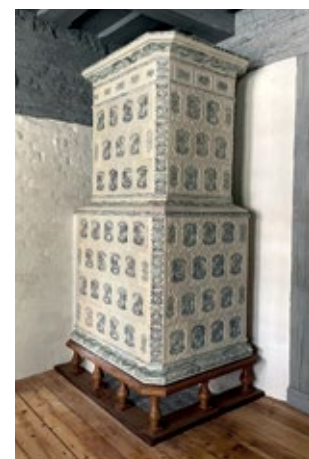
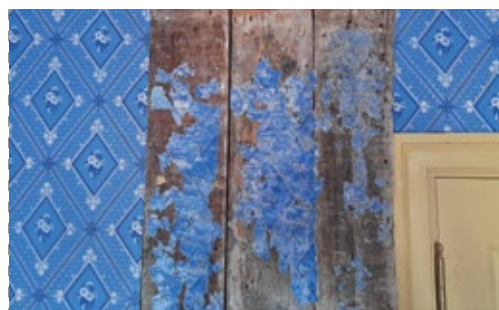
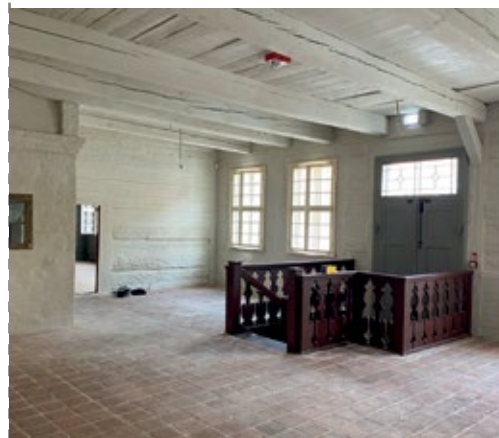
The building was in a poor technical state, with moisture, fungus, rot, and longhorn beetle damage in the wooden structures.

The damaged structures underwent conservation, with repairs of their individual elements. The wall and ceiling paintings were restored, with reconstruction of the tile stoves and walk-in fireplace. The first-floor layout was restored, and the interiors were renovated and reconstructed to look appropriate for the period between the second half of the 17<sup>th</sup> century and mid-18<sup>th</sup> century. The Baroque painted wall patterns were restored. On the second floor, the 19<sup>th</sup>-century wall finish was restored using wallpaper based on originals found in the building. Joinery and metal elements were restored. Materials and techniques typical of the period were used: missing elements were replaced with recovered or remade pieces based on historical models, tow soaked in lime water was used to seal the window frames, and recovered and remade tiles were used for the roofing. The main facade of the building and the facades of its ends were painted with lime paint, and the courtyard facades, with pigmented tar. The so-called Dutch brick fill was used in the half-timbered gable end.

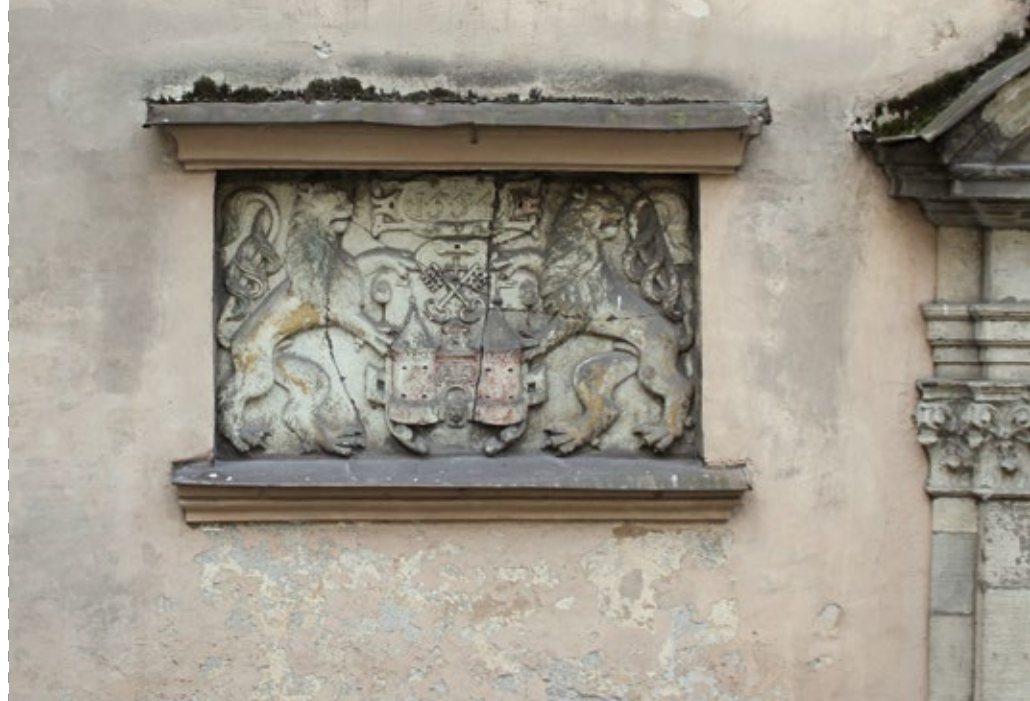
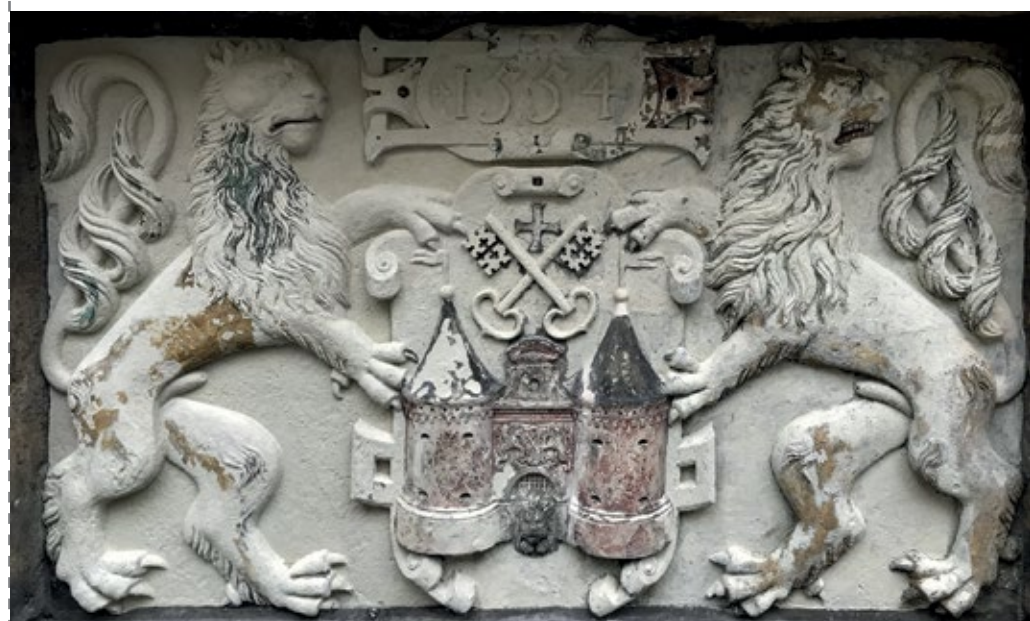
Visually, the coat of arms was in a stable technical condition, but a more detailed survey revealed several problems that significantly affected its future conservation status. Surface detachment has been found in many places for stone material (limestone), which has also affected deeper stone layers and fragments of the original polychrome. Insects have been found on the surface, which contribute to the disintegration of the paint binder. The entire coat of arms was covered by atmospheric and urban layers.

The works were carried out in two stages: research and restoration. By involving in the research specialists from different sectors, extensive information was obtained not only about the technical condition of the coat of arms, but also about its original rich polychrome.

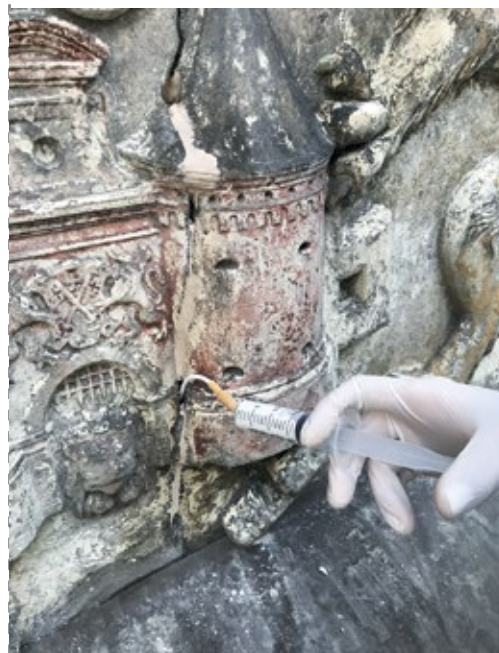
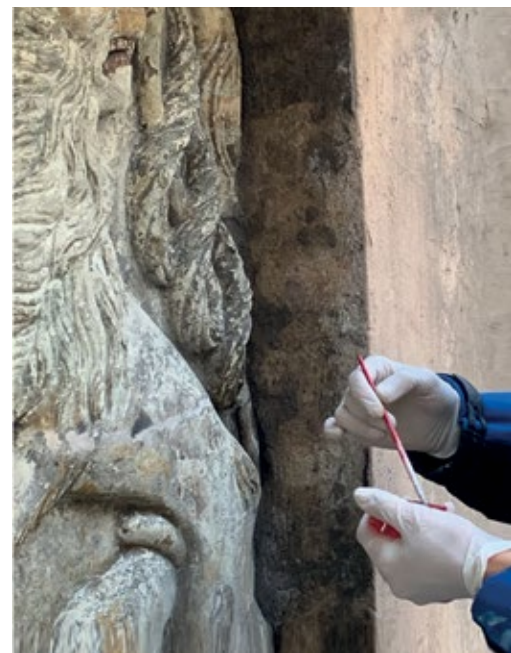
## IEEJAS PORTĀLS (1748)

The technical condition of the portal before restoration was considered stable, but as a result of atmospheric influence, intense wear, as well as repairs of different quality, it had lost its original visual integrity and aesthetic quality. There were visible stone repair places, pilasters fortified with metal elements. Cracks in the base of the pilasters, stone losses, mechanical damages were found. Surface erosion was observed.

During the restoration, additional chemical research, surface desalting, cleaning of the original material, dismantling of secondary repair mortar and metal parts, securing of stones, seam restoration, and surface hydrophilization have been carried out.

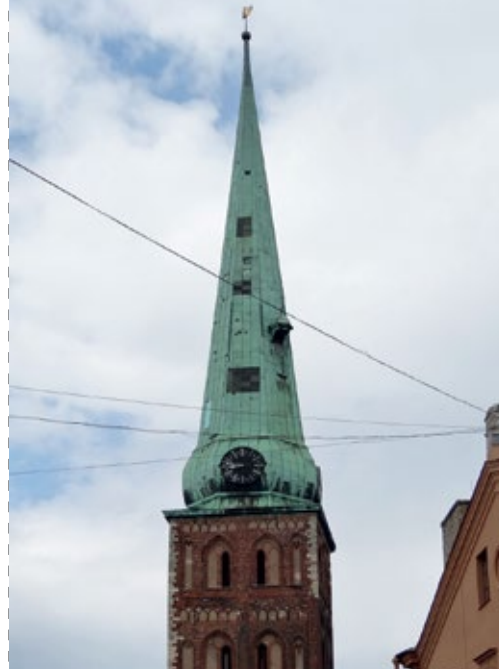
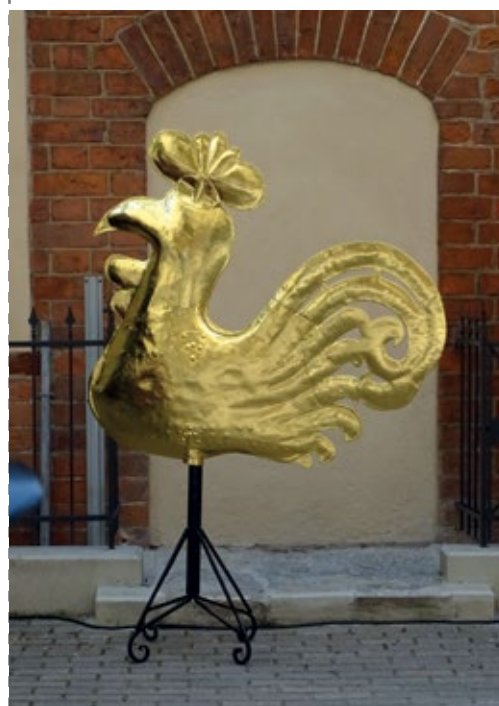
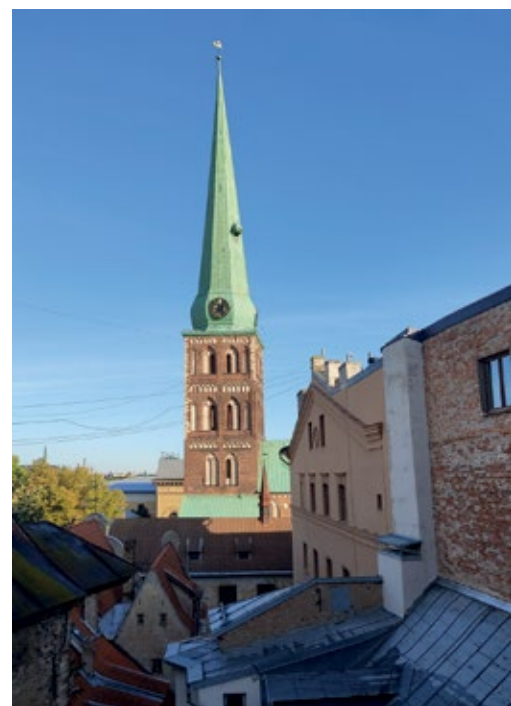
Before the restoration, it was concluded that as a result of prolonged exposure to moisture, decay of the wooden structures of the tower has occurred in several zones. Damage caused by wood pests and also other defects have been detected, including pins had disappeared in several joints, which negatively affected the technical condition of the tower structures. The tower was also home to a large number of pigeons with all the resulting consequences.

In the course of the works, the massive wooden structures of the tower – both inside the masonry part, and in the part of the spire, - were cleaned, the decay-damaged parts were replaced and fortified by using the traditional connections among the beams. The roof covering of the tower steeple that had served for more than 250 years and had severely suffered over time was replaced. Some fragments of the historic copper have been preserved and reused in the zone of tower cornices. Due to the fact that a patinated copper and tin has been used for tower steeple covering, the tower has retained its characteristic and usual green tone which is also essential dominance of the Riga panorama. The clock mechanism was restored and also one of the symbols of the city – the rooster that sits atop the steeple at the height of 91.64 meters – was restored and gilded.

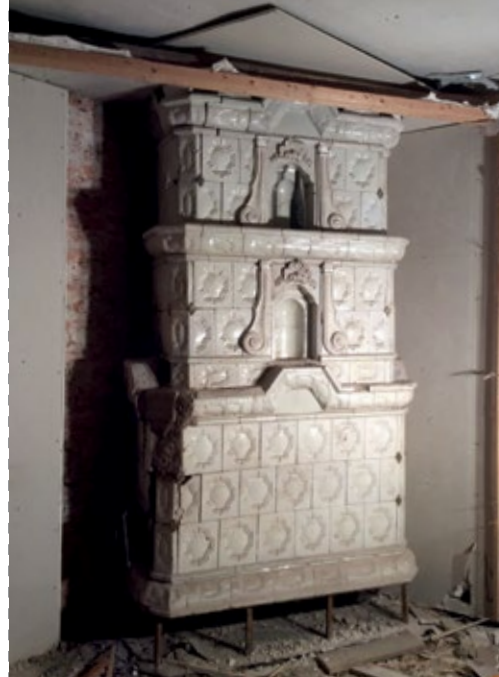
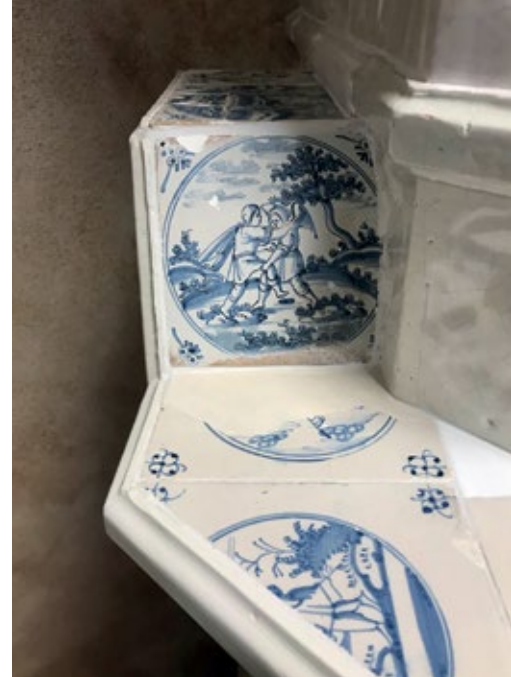
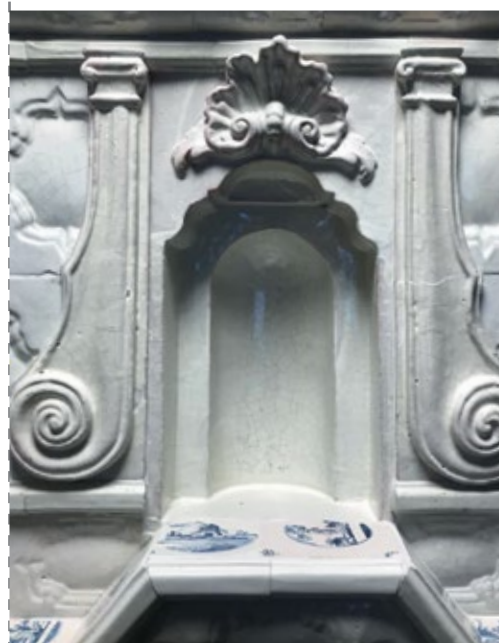
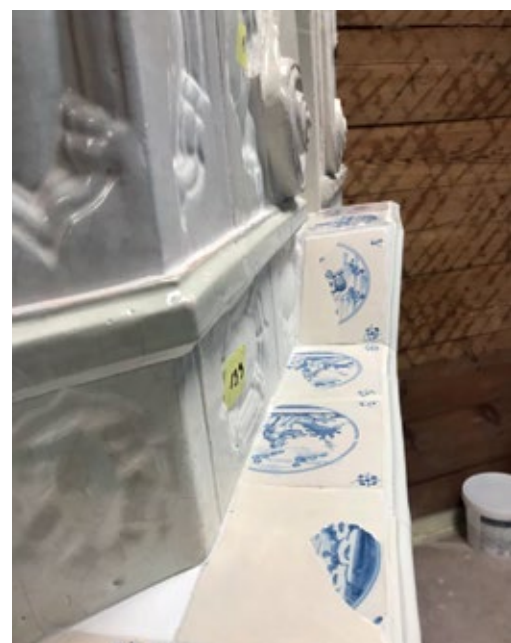
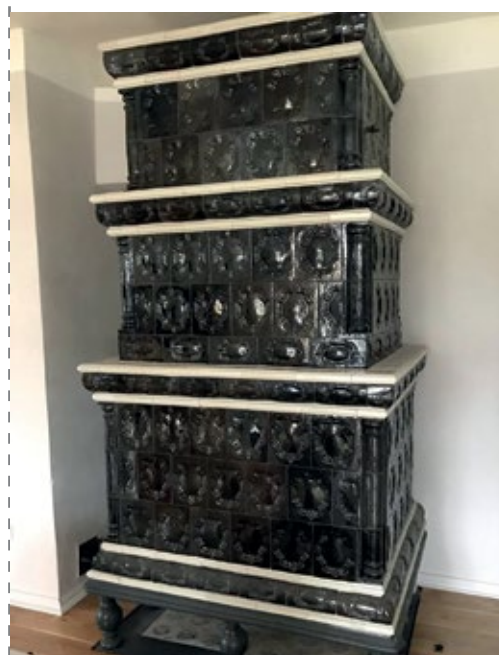
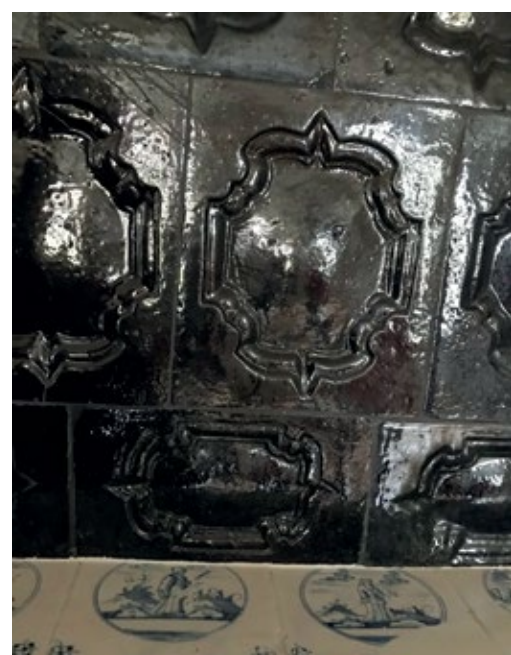
Both stoves were covered with secondary structures for a long time. After their dismantling, it was discovered that the stoves were badly damaged, tiles in some places damaged, broken, several parts were lost. Significant inappropriate repairs have been detected for the white stove, as well as structural deformation of one of its corners.

Several work programmes have been proposed, however, in order to prevent deformation of the white stove, it was decided to partially dismantle it. Other details and constructive solutions have been preserved. Other activities were performed – surface cleaning, re-cladding, treatment of damaged areas, filling, reconstruction of lost elements, tonal retouch of corrected area. Particular attention was paid to the restoration of decorative tiles.

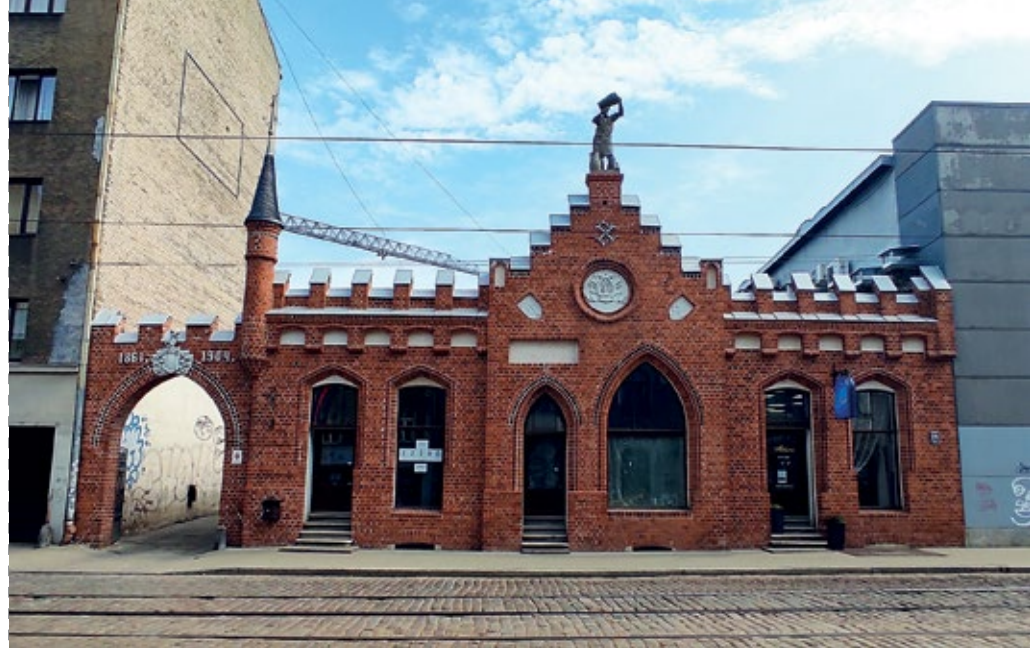
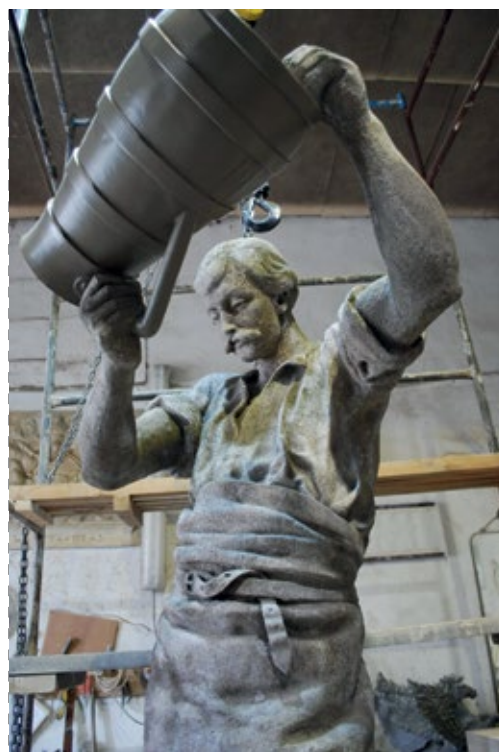
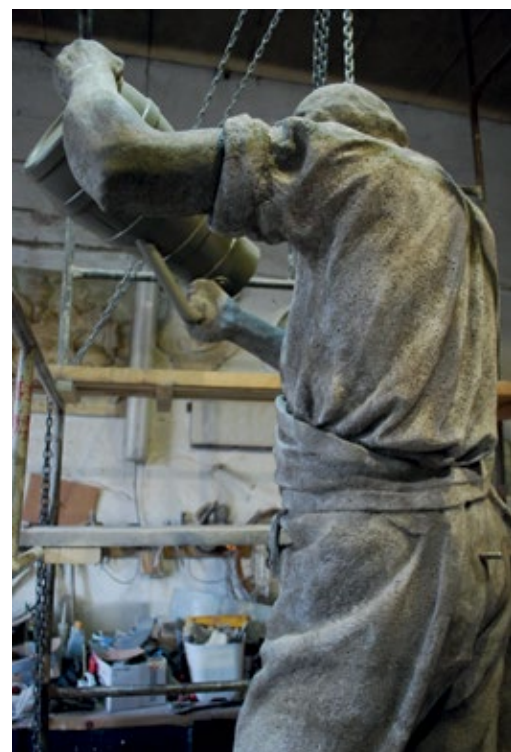
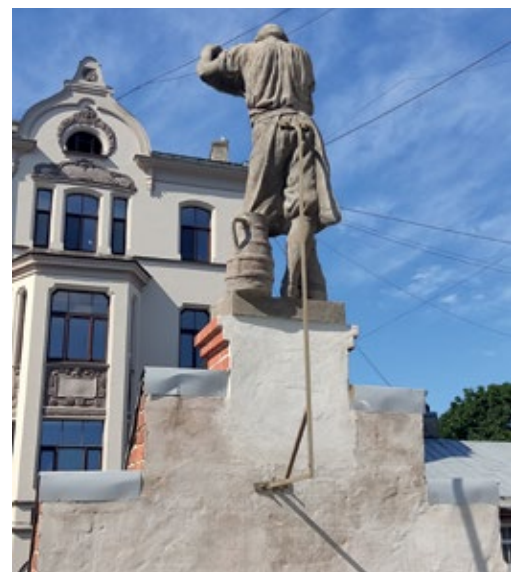
However, it turned out that being in the wind, rain, snow and sun for more than a hundred years, has not really been healthy for the concrete man. As a result of these circumstances, the fixtures that form the “skeleton” of the sculpture had rusted thus tearing it into parts, one arm and a leg had completely disintegrated, there were multiple cracks, while the metal churn in the hands of the man had gunshot holes.

It has been a common practice to replace damaged artificial stone formations with a new cast. However, this time this did not happen – it was decided to preserve and continue to exhibit the original sculpture.

At the end the entire surface of the object was covered with hydrophobizer. The toned and retouched ‘Man with churns’ is prepared for the next life cycle at his post.

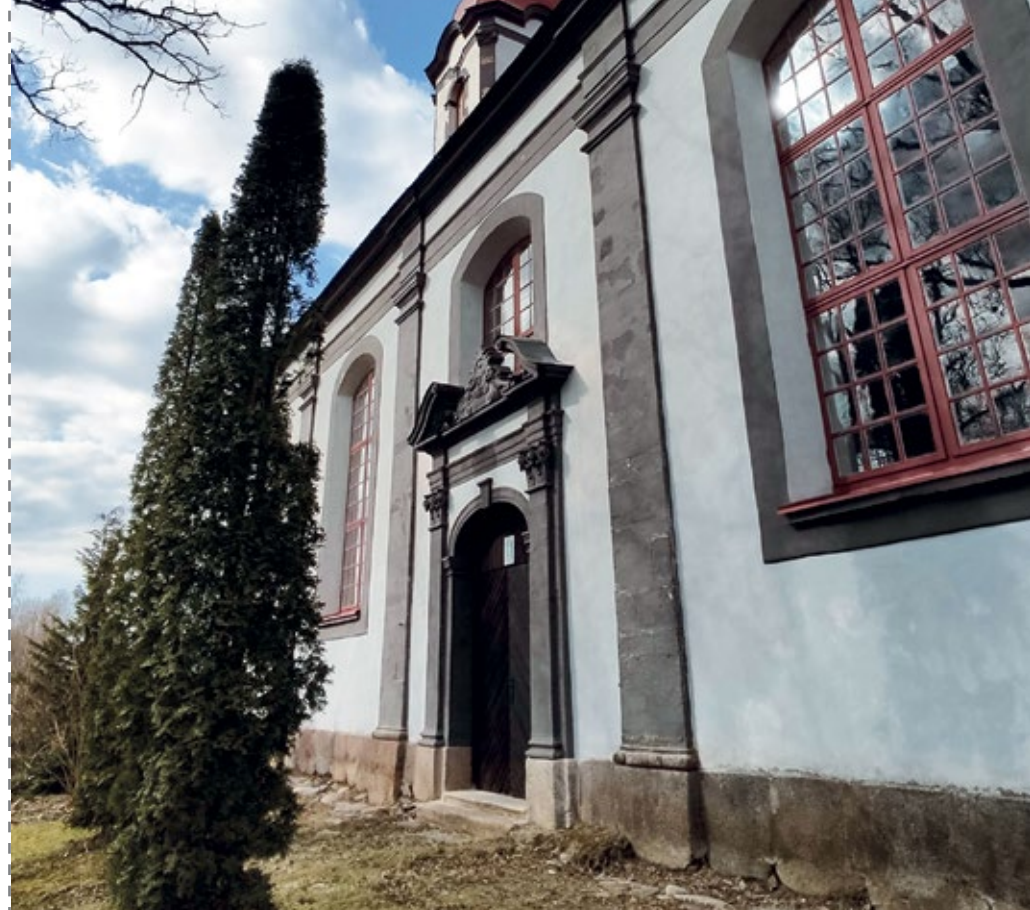
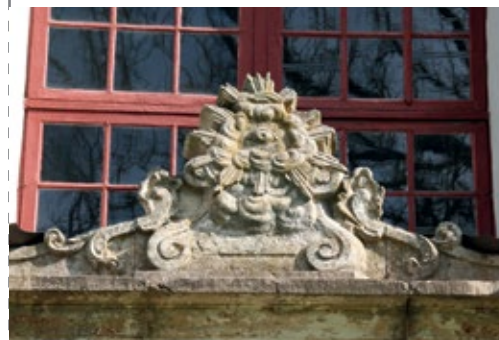
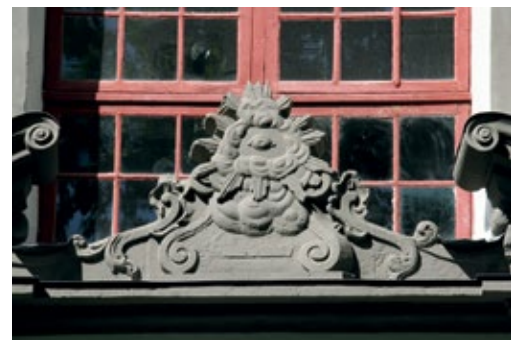
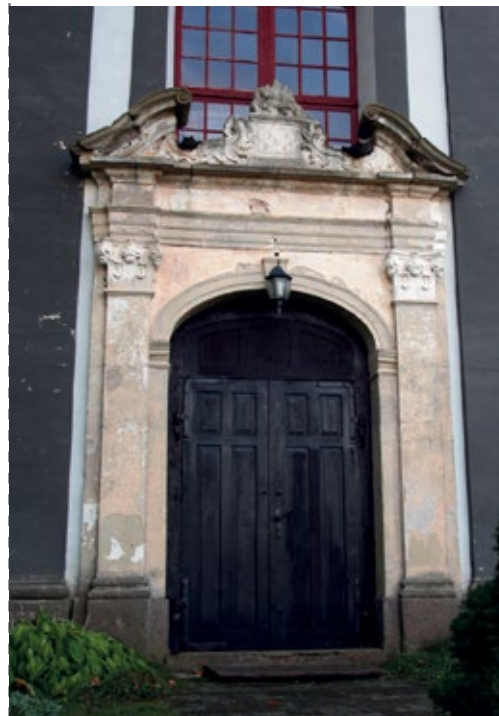
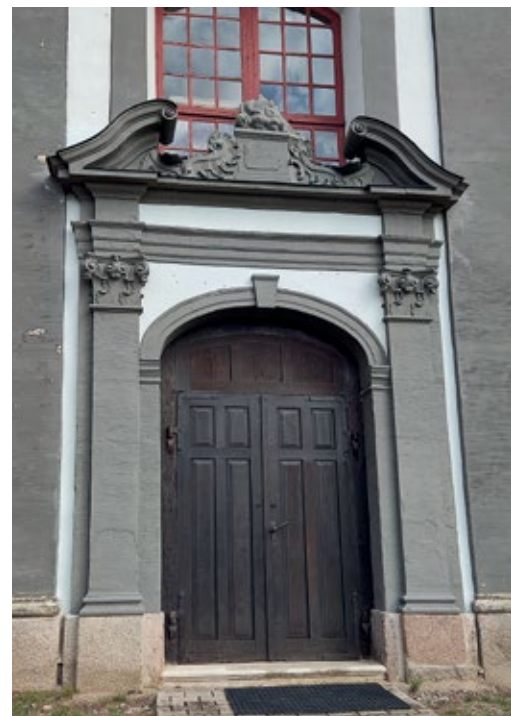
## LĒDURGAS LUTERĀŅU BAZNĪCAS PORTĀLU RESTAURĀCIJA

The portals were made of yellowish and fine-grained dolomite blocks and has been repainted several times. Selective erosion of the blocks was observed; due to losses in the joints between the portal's blocks, moisture has entered the structure of the portals. Extensive material losses were found in the fronton section of the Southern portal, where volutes had been lost.

During the restoration process, the stone surfaces were first mechanically cleaned of secondary paint layers and cement mortar layers; degrading surface structure was strengthened with silicon ester. The moving stone blocks were dismantled and embedded, strengthening them with stainless steel anchors. Restoration of lost volutes was carried out by analogy with western portal volutes, they were made of toned artificial stone mass, while the surface of the portal was painted with a silicate-based colour, based on information from colour layer probes.

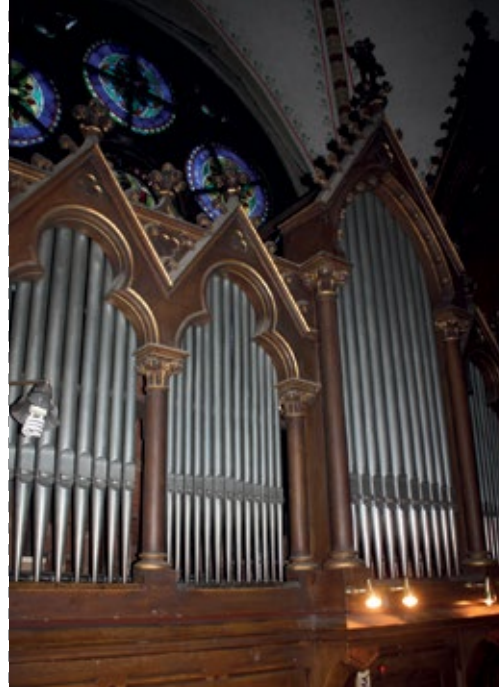
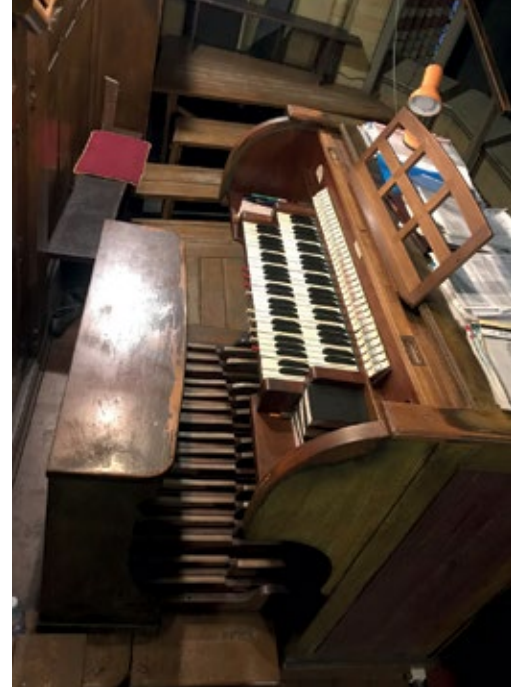
The metal pipes had been battered and abused by the many musicians that played the organ: bent, plastered over with modelling clay, slits roughly widened, and then repaired using primitive and inappropriate methods.

The console of the organ was also restored to make good tone possible, although the bellows still need to be repaired.
