**RESTAURĒTIE  
KULTŪRAS  
PIEMINEKĻI  
LATVIJĀ**

**2020-2022**

**RESTORED  
CULTURAL  
MONUMENTS  
IN LATVIA**

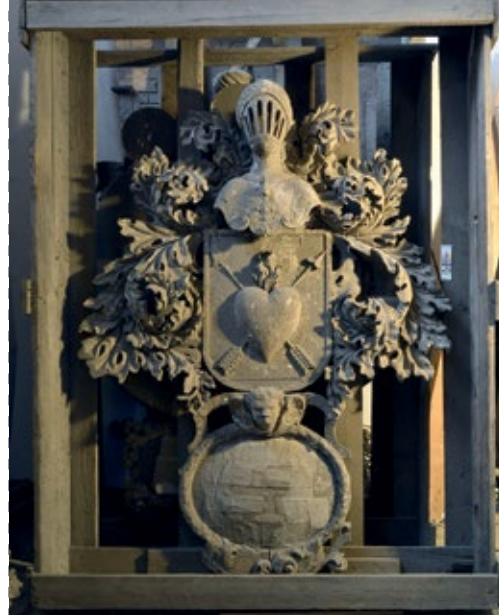
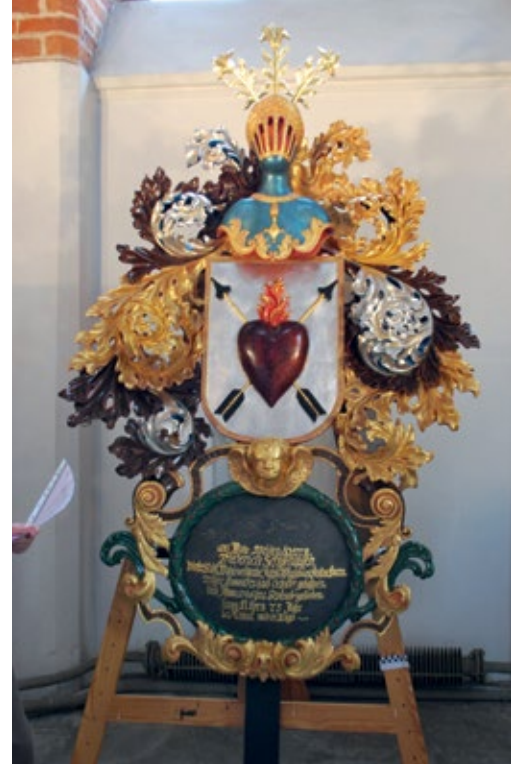
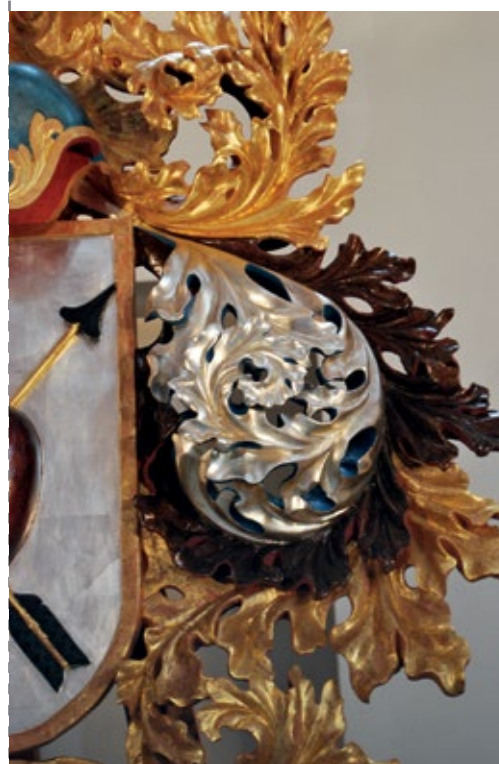
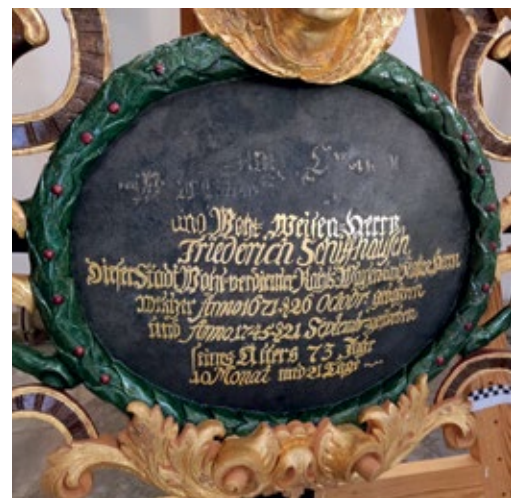
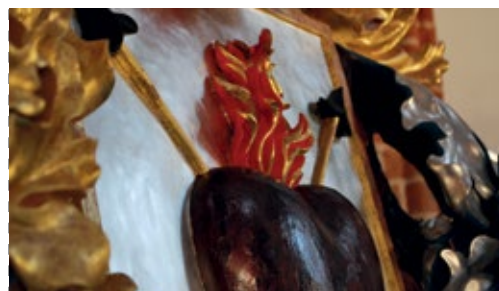
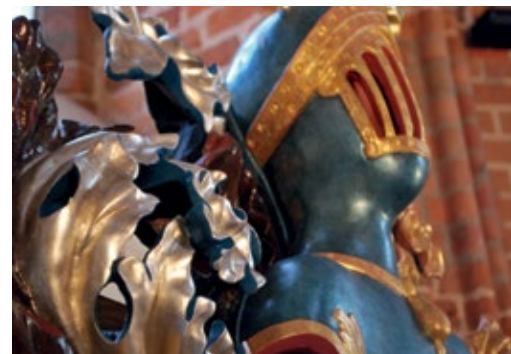
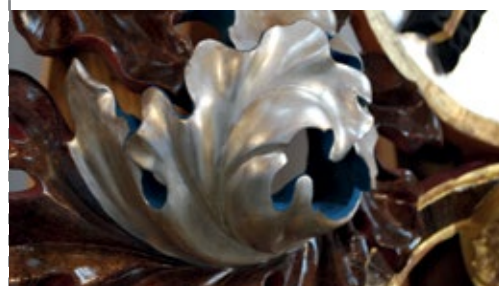
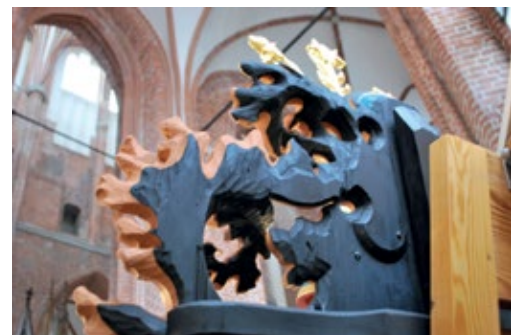
Time and cataclysmic events have had a devastating effect on the technical condition of the epitaphs: once a restorer gets one of these on their workbench, they will see a battered and decayed mud-coloured object, that will take all of the restorer's skill and wisdom, working slowly and with great care, to turn it lovingly into a magnificent jewel glittering with colour, gold, and silver.

The work schedule and arrangements gave the restorer unlimited time to complete the processes and solve various problems. She could hire assistants specialising in different fields for this task. For the Schiffhausen epitaph, these were specialists in virtual and 3D technology who helped to reconstruct the text of the memorial plaque based on a 1932 photograph and surviving pieces of the letters.

Wooden epitaphs were some of the objects that were to be moved from Latvia to Germany in 1939. But after the end of the Second World War, some of these objects, including 17 epitaphs, were found in Poznan, Poland. In the 1950s, the epitaphs were brought to Riga and stored somewhere in St Peter's Church, which was already undergoing renovation. This collection gained renewed attention in 1976, when restorers from the Rundāle Palace Museum did initial conservation and cleaning work on one of the epitaphs. Comprehensive restoration of the epitaphs began in 1979 and continued with interruptions until 2022, when Marina Vagnerova, the only person to continue this work, completed the restoration of the Schiffhausen epitaph. Three more epitaphs are waiting for their time to come.

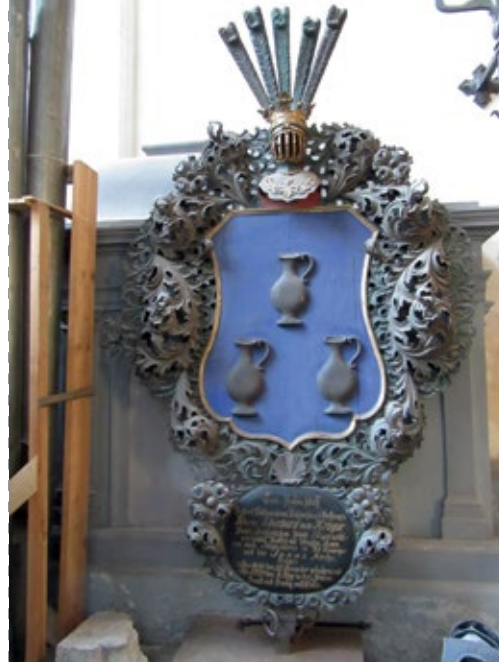
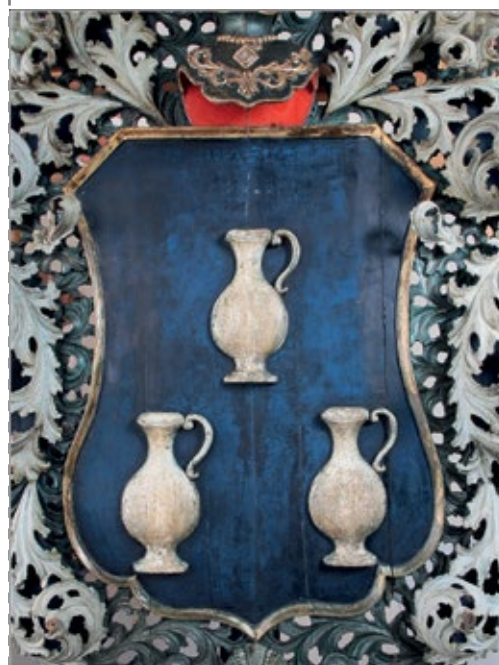
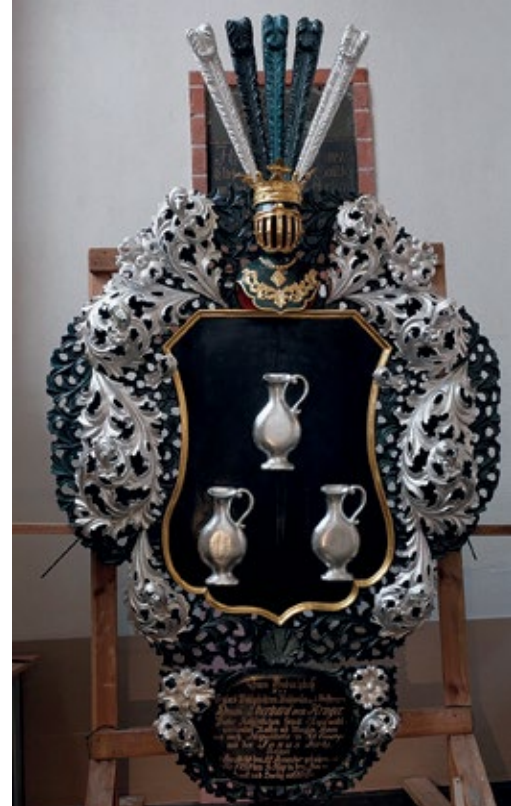
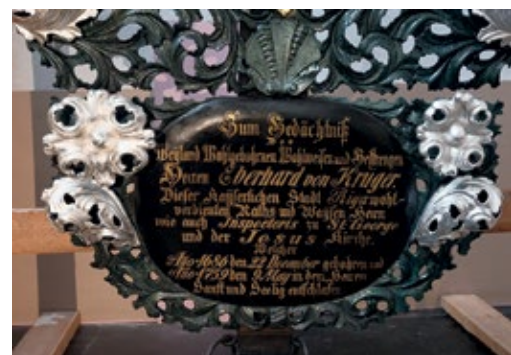
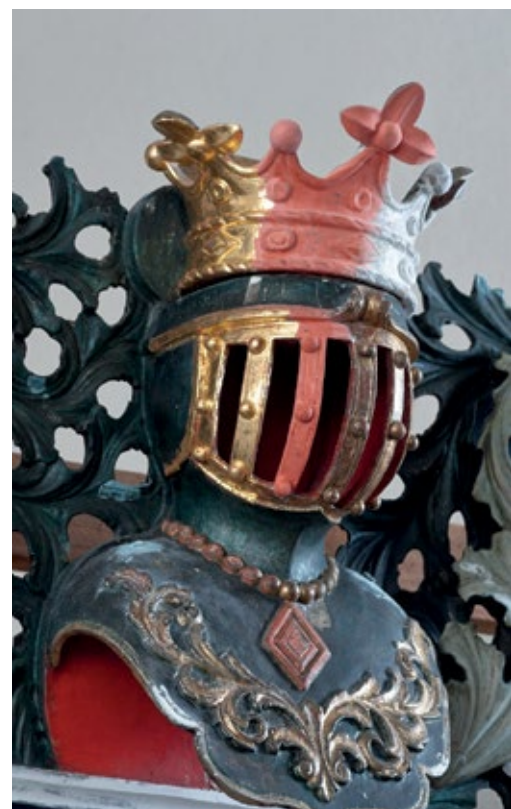
The surface of the epitaph was first cleaned, also removing the layers painted over, and revealing the original paint system of the shield. In lost sections, a restoration primer was applied, the surface was coloured and retouched, and coated with a thin layer of beeswax, then polished. The almost completely lost silver foil lining was completely reconstructed, while the restoration of the gilding preserved the historical layers. The cartouche text was reinforced and underwent minimal retouching. The wood carvings with tinted varnish were retouched in areas with loss and damage.

After the restoration, the coat of arms can be viewed again in its original form, and it still honours the memory of Eberhard von Krüger.

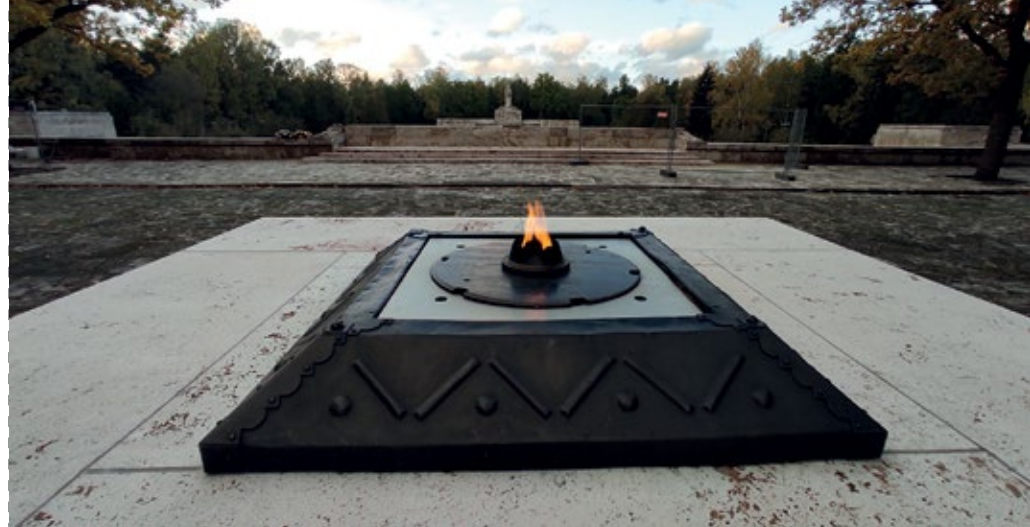
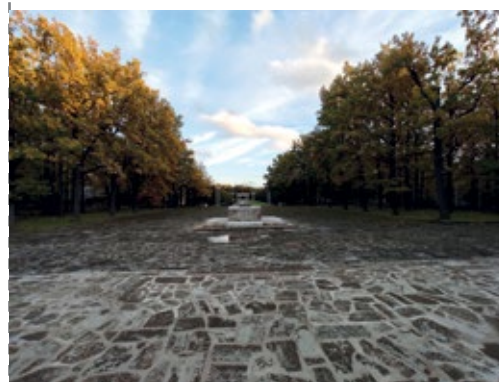
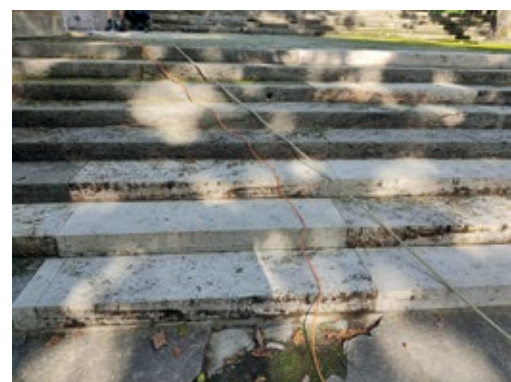
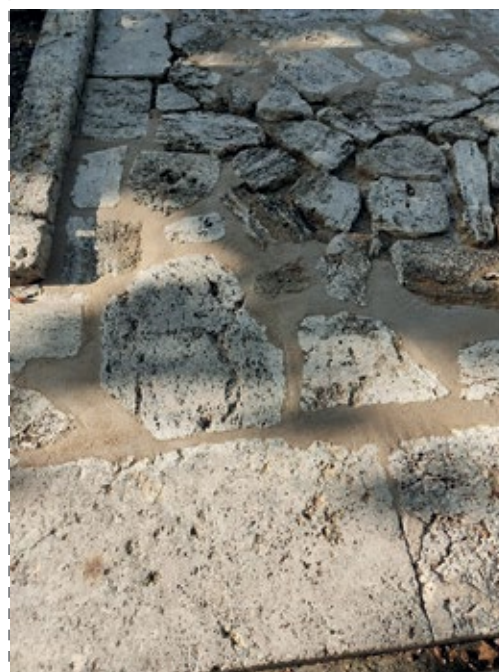
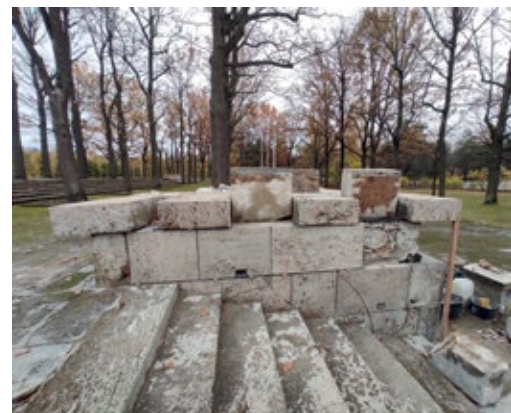
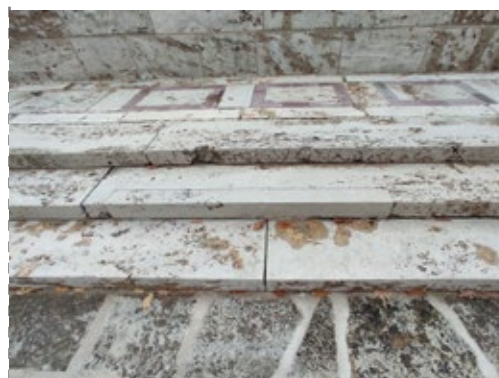
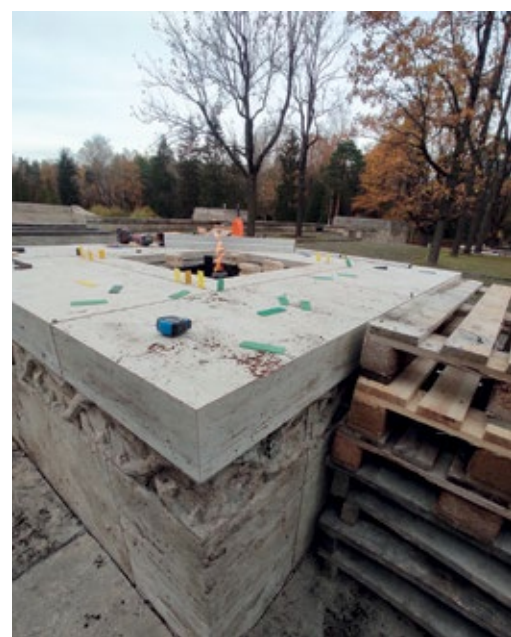
This, most sacred part of the cemetery was finally put in good order, with restoration and maintenance, including a complete survey of all parts of the stone to determine the extent and type of repairs needed. Dirt, overgrowth, and black sediments were gently removed from all stone surfaces, all supporting wall seams were cleaned and restored, low-quality and inappropriate corrections were removed, and in some areas, supporting wall plates were carefully lifted, removed, and reinstalled after the repairs in the main wall.

Deformations in the steps and the paving of the terrace area were evened out by individually assessing and raising every stone block. Broken stones in this area were replaced with German travertine blocks. Original material (recovered or preserved Allaži travertine) was used to replace broken stone pieces of the lining and the edges of the altar of the Sacred Fire, restoring the precise geometry of the facets and the planes.

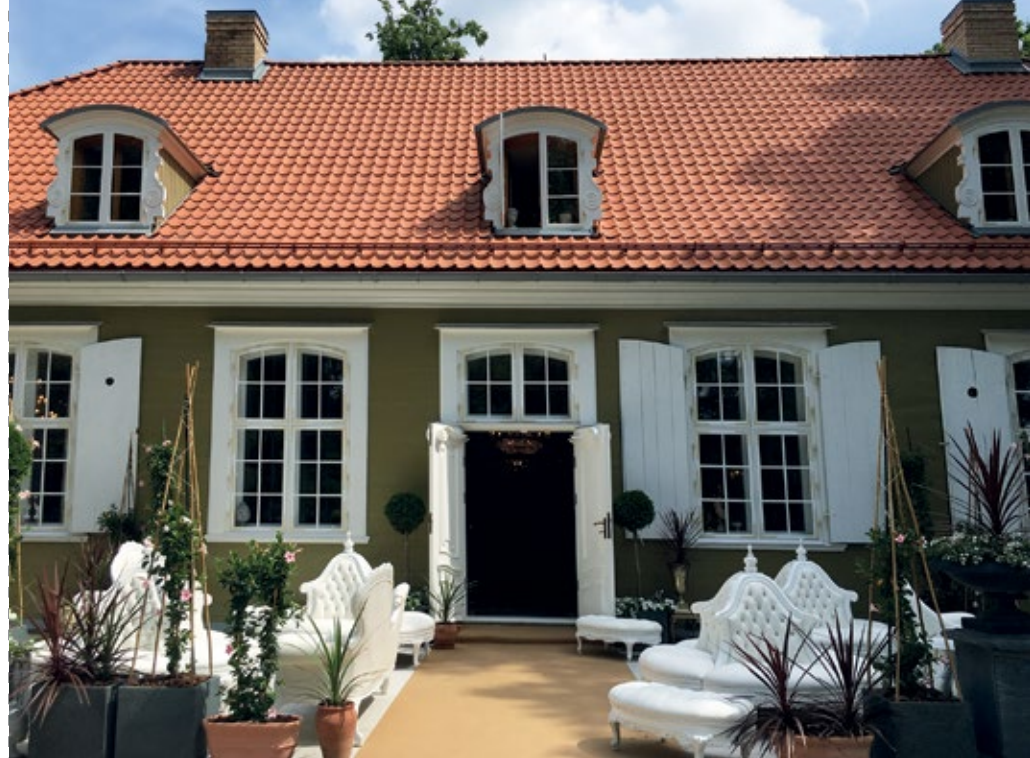
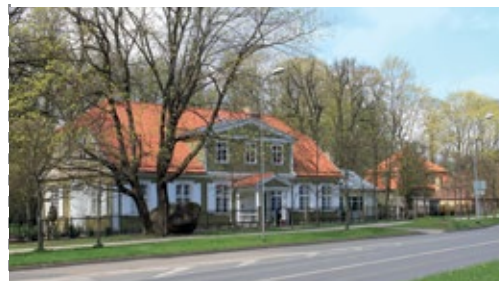
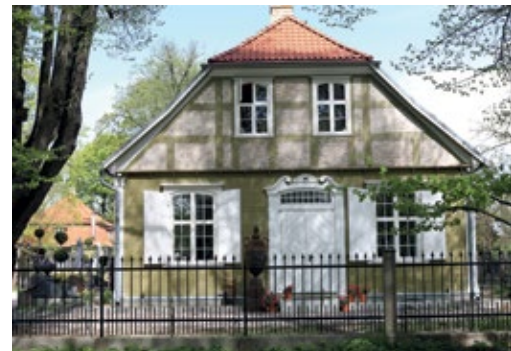
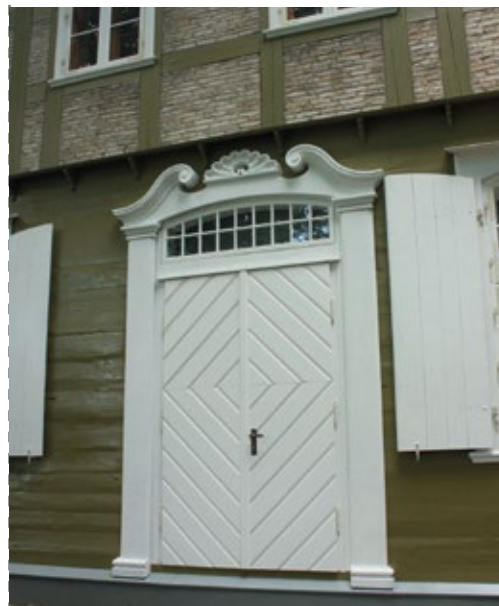
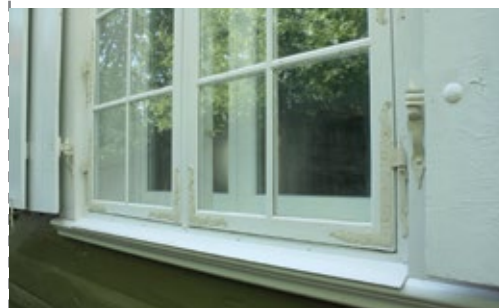
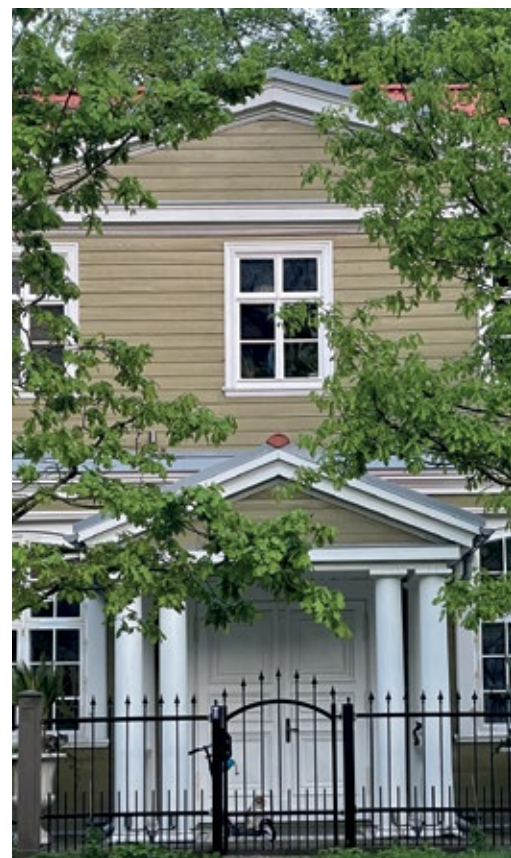
The work continued — slowly, but with respect towards all original elements. Valters Ozoliņš later bought the little manor compound in an auction. The active restoration of the old building resumed, and one of the most important parts of this process was the renovation of the manor house's facades (restoring the historic paintwork), which took place in 2020 and 2021. A tiled roof was also built. In 2014, SIA *Konvents* carried out an inventory of the work that had been done in the manor house. It was found that copies of the solid wood facade cornices were made and installed, damaged window casements and hardware were restored, copies of lost window casements and hardware were made, etc. It was also concluded that the work prevented failures in the structures, with partial restoration of the joinery elements. The restoration work and the copies were made to a very high degree of authenticity. The gardener's house restoration is still ongoing.

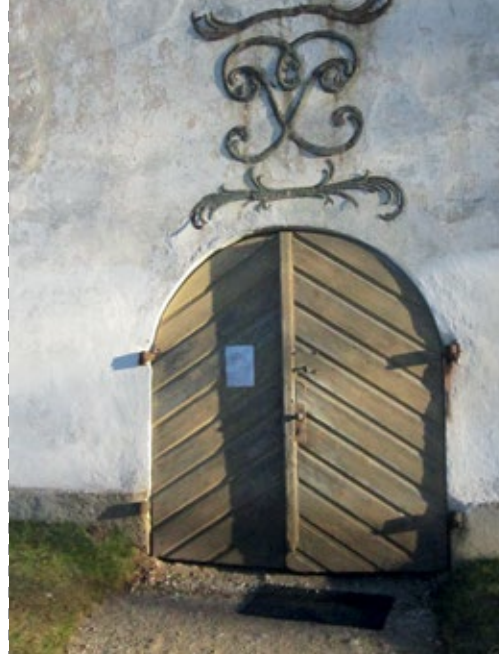
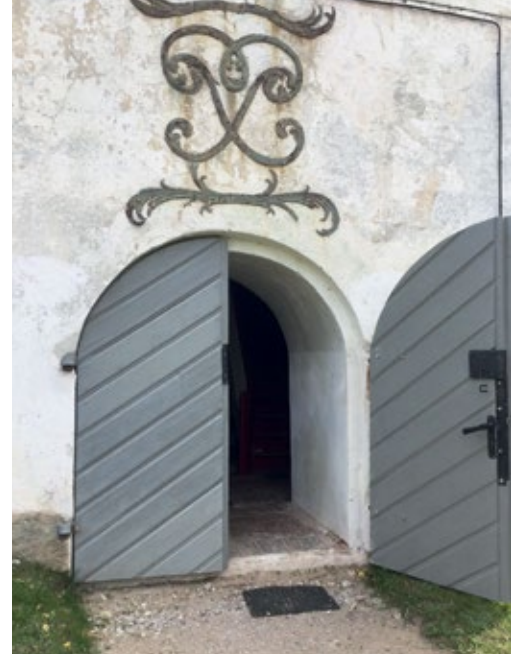
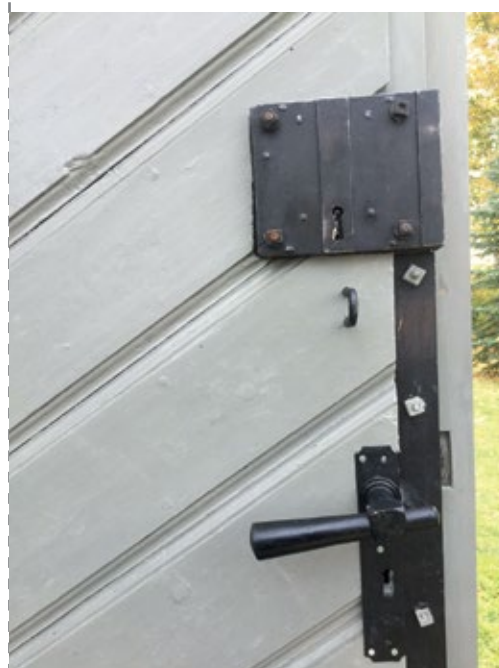
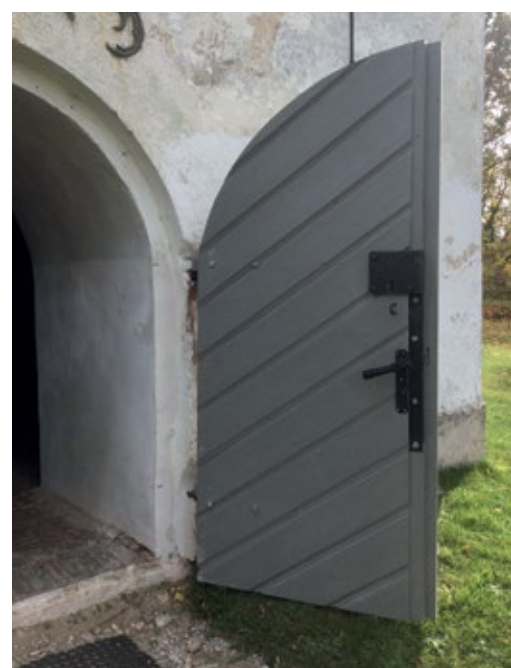
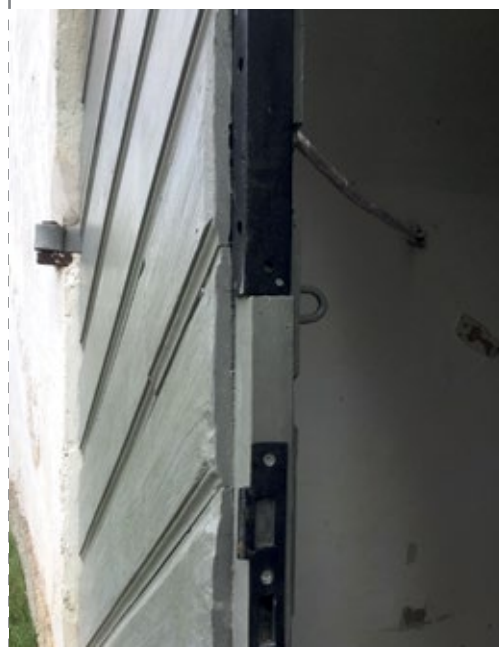
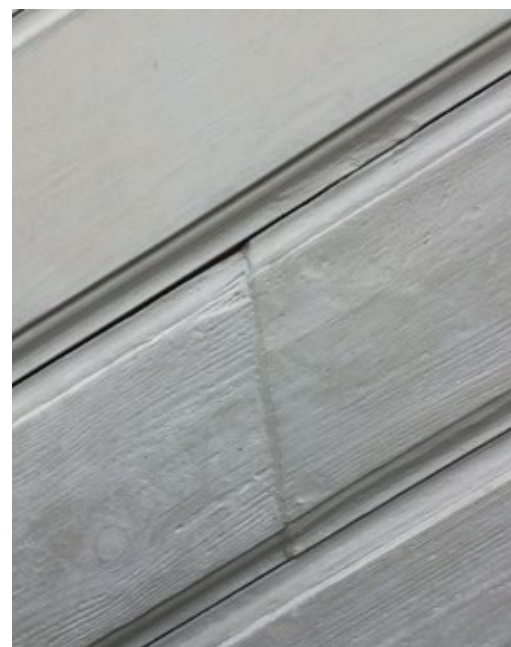
Several layers of paint were removed during the restoration. The damaged door structure and lining planks were repaired using appropriate recovered pieces of timber, with severely damaged planks replaced with new ones, made following the historic pattern. Finally, the doors were primed with cold-pressed linseed oil and painted with linseed oil paint. The function of the door hardware (the hinges and two historic locks) was restored, and new forged nails were used to fasten it.

The damaged church door was restored following good restoration practices, using historic materials and techniques. The restored doors fit well with the church's rough facade, offering an example of craftsmanship that stands out from a historical point of view.

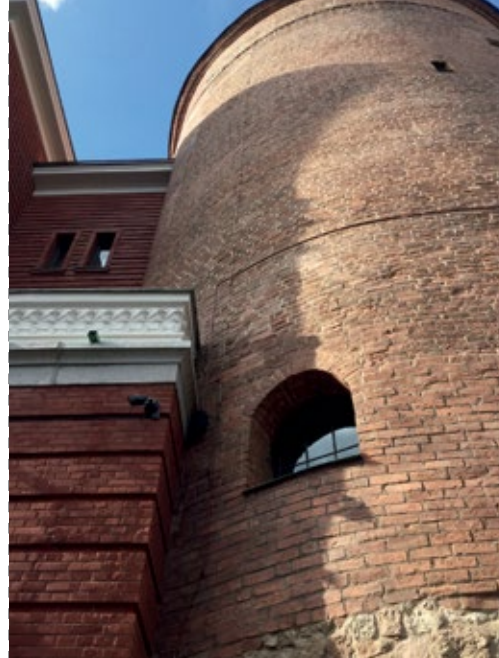
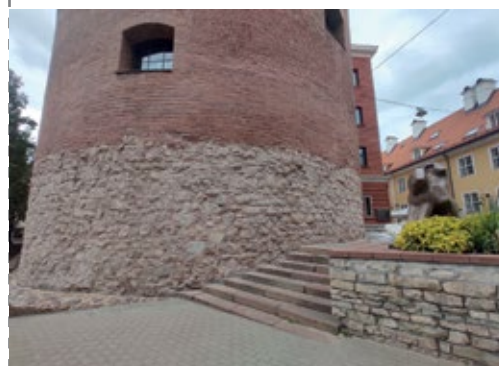
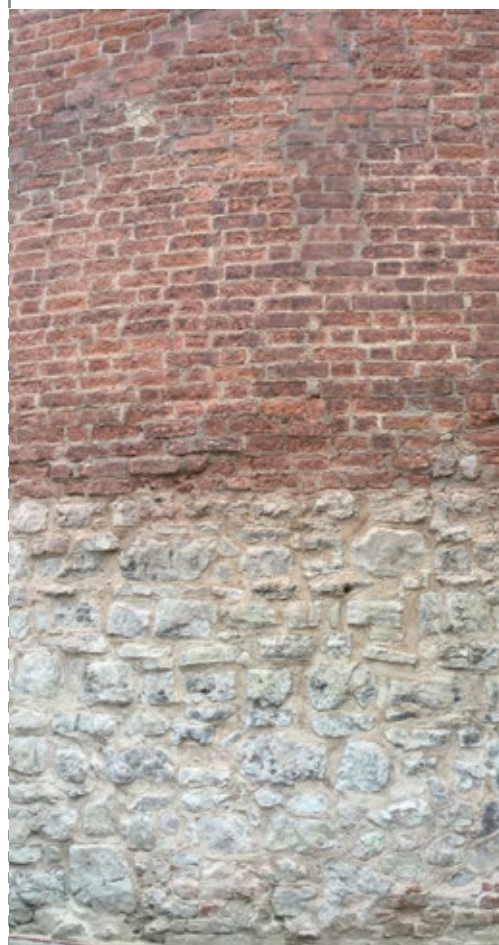
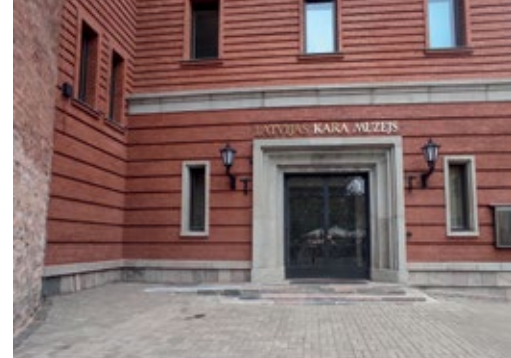
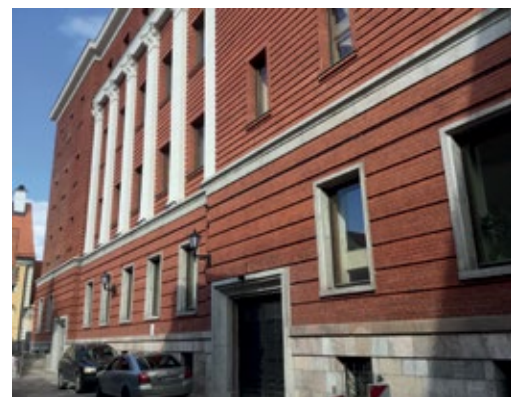
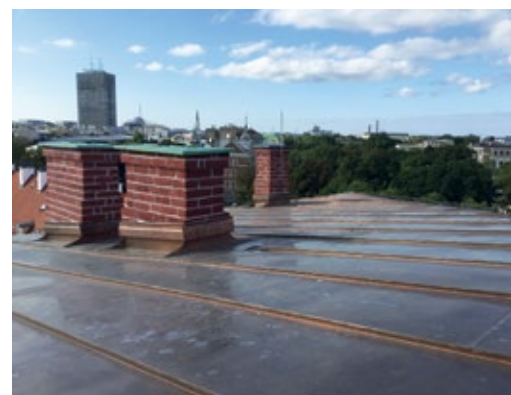
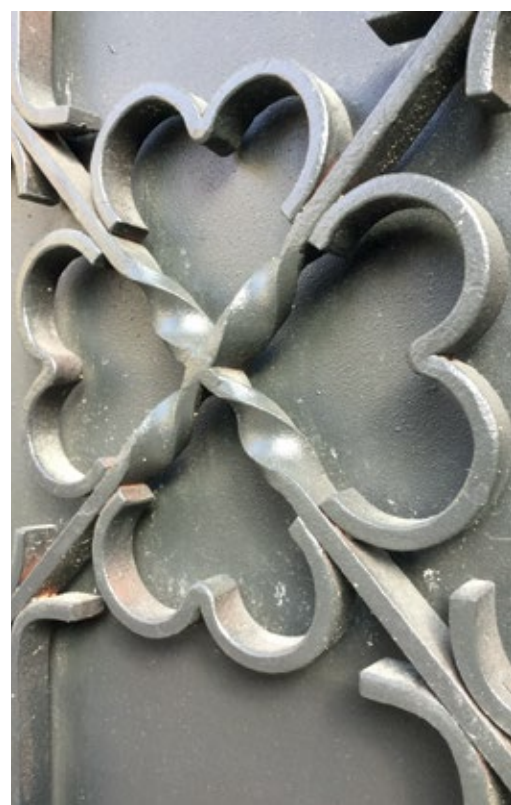
The walls of the museum complex suffered damage over time and as a result of a number of rebuilds. The renovation of the facade and the above-ground part of the pedestal, as well as the restoration of the decorative architectural elements, began in 2020. During the restoration, damaged and non-matching cement mortar plaster was removed, layers from different periods were removed from the masonry, and eroded bricks were renovated. Damaged parts of the roof were replaced, and wooden windows were restored, repairing their damaged parts and reusing the original glass whenever possible. The windows were also made more energy-efficient without changing their appearance. The massive entrance door was restored, with new parts replacing those that had been lost. The surrounding area was improved, the entrance platform at the main door was rebuilt, the existing retaining wall was renovated, repairs were done in the light wells, and in some places, concrete paving stones were replaced with crushed granite paving stones more appropriate to the historic site.

The work on this historically important site, which is both a piece of the Middle Ages and a witness to recent reconstructions, stopped the processes that were damaging the walls, improved the visual aesthetics of the building, and made it more accessible to the public.

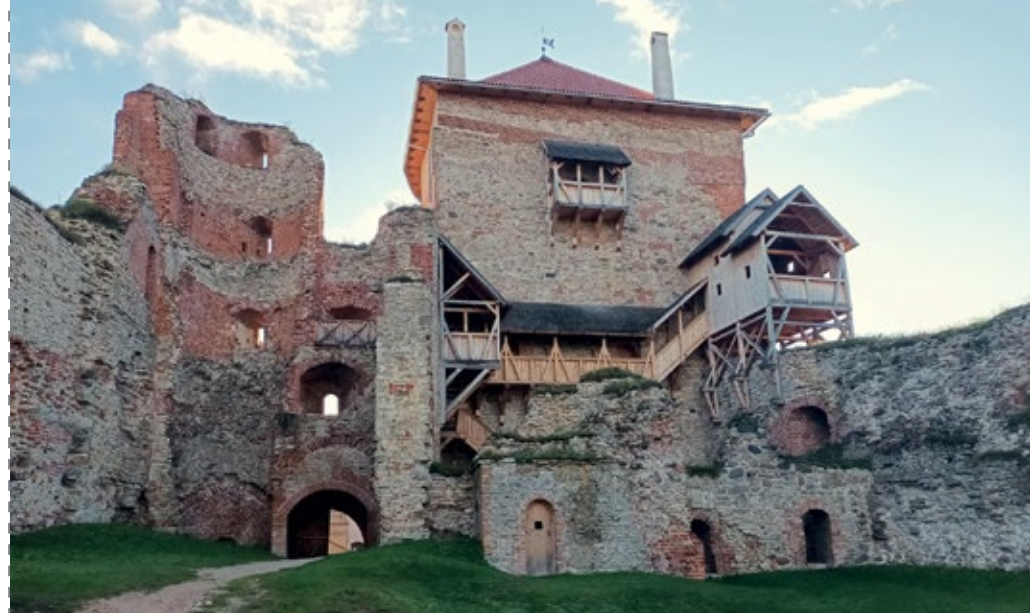
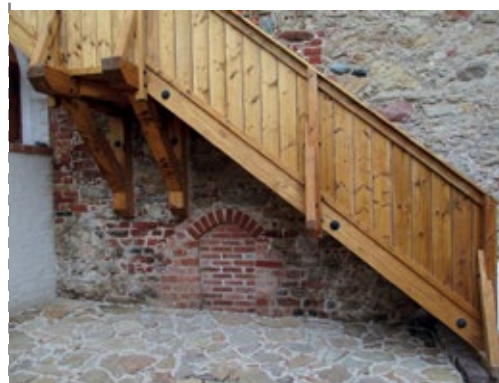
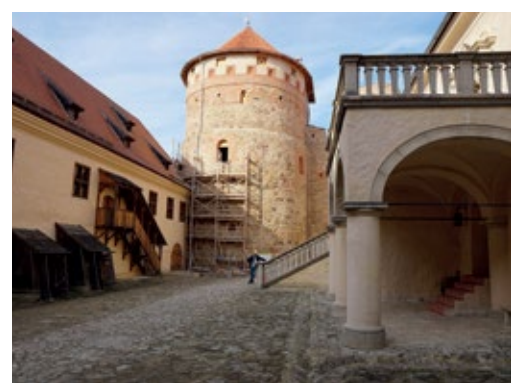
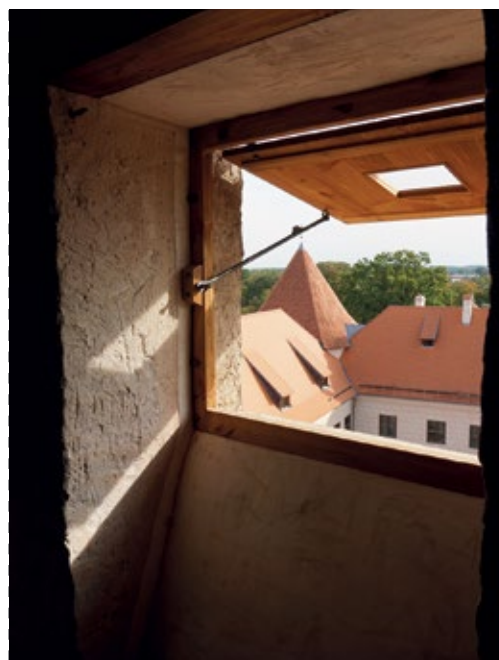
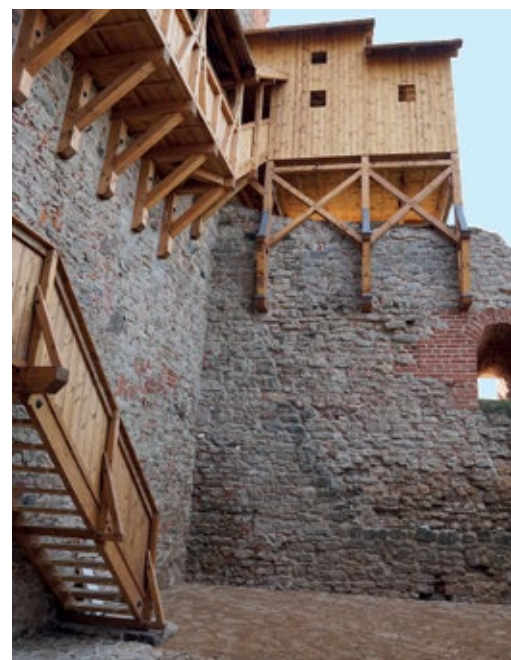
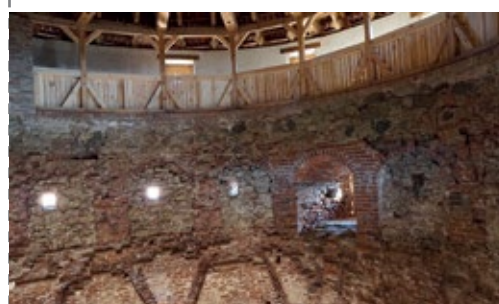
The largest, central tower of the castle, which still shows traces of vaults and pieces of plaster of the residence of the vogt (reeve), had served as a lookout tower for visitors of the castle for the last few decades. Following the reconstruction and restoration of the residence of the Duke of Courland in Bauska Castle in recent years, the condition of the walls of its central tower, the drainage of rainwater, and the setting up of a staircase and viewing platform that are suitable for guests became relevant issues.

The reconstruction and conservation of the central tower of the castle began in 2018. As part of the conservation work, the masonry was desalted, the tower masonry structures were reinforced, the crumbling masonry parts were reassembled, the inner section of the lower part of the masonry in the walls was rebuilt, the lintels of the portholes were restored, the broken stone and brick masonry joints were cleaned and renovated, and conservation was carried out of preserved fragments of plaster and decor. The upper part of the tower was reconstructed, exposing the surviving parts of facade crenellations. The surviving part of the masonry stair was restored, and a wooden staircase was built.

As a result of this work, guests can now see the full height of the tower's interiors, look at the old walls, decor and architectural details, and appreciate the quality of their conservation and restoration as they go up and down the stairs and galleries.

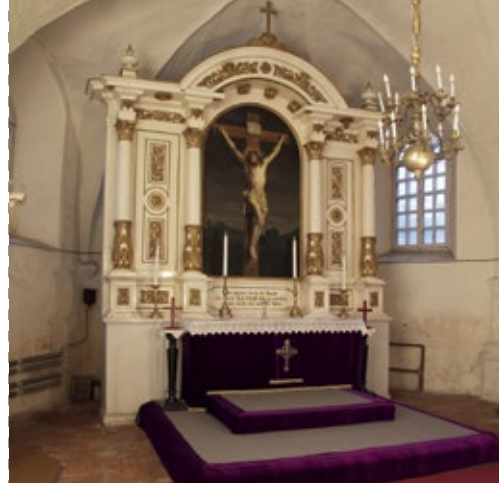
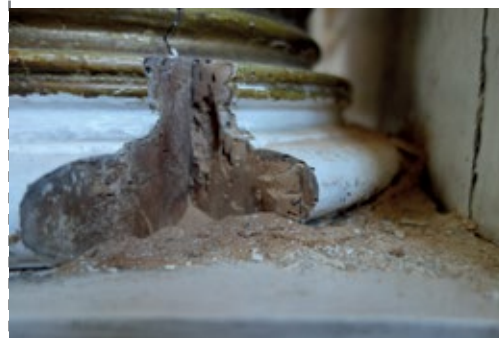
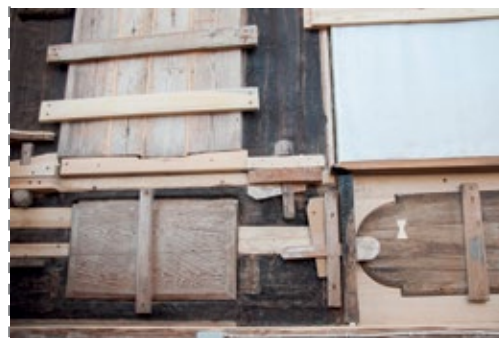
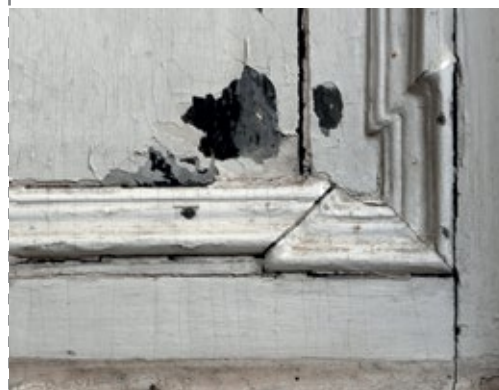
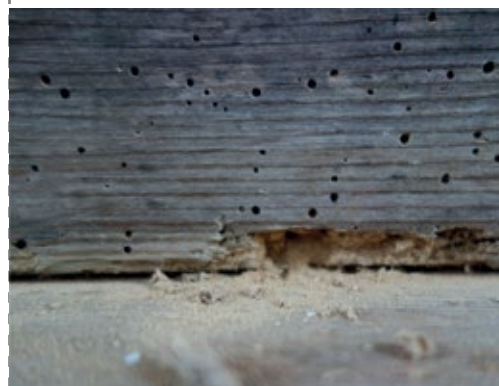
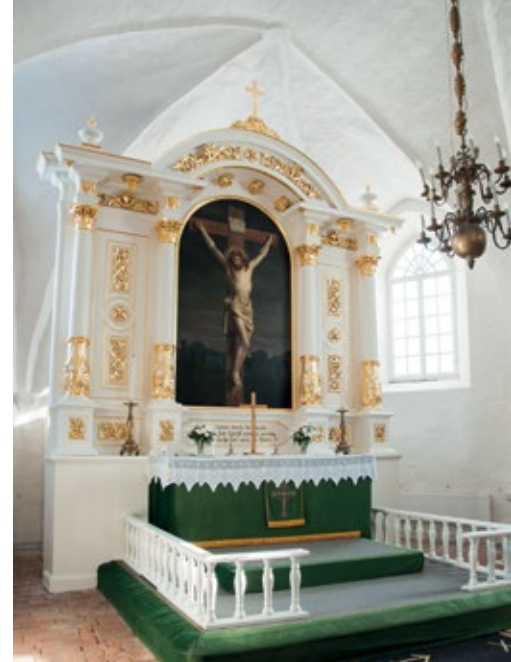
## ALTĀRA RETABLA RESTAURĀCIJA

The retable's structures and decorative elements were significantly damaged by brown rot, as well as longhorn and furniture beetles. The rear revealed signs of burning, and the top layers of the surfaces were peeling off.

As part of the restoration, the altar retable was first examined in detail and disassembled, primarily to treat it with insecticide and anti-fungal agents. The damaged carvings were consolidated using polymer materials, and new carvings were made to match the permanently damaged pieces, restoring the paintwork and the gilding.

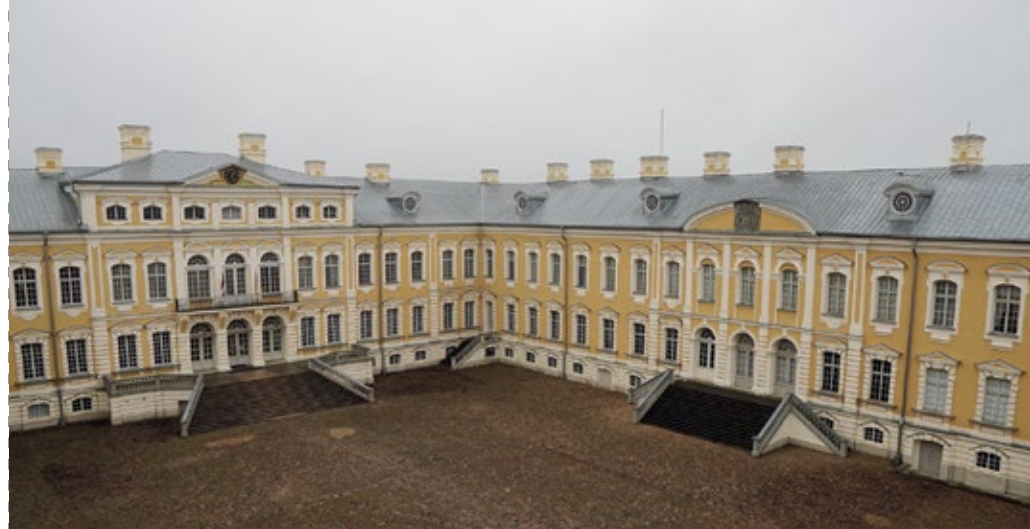
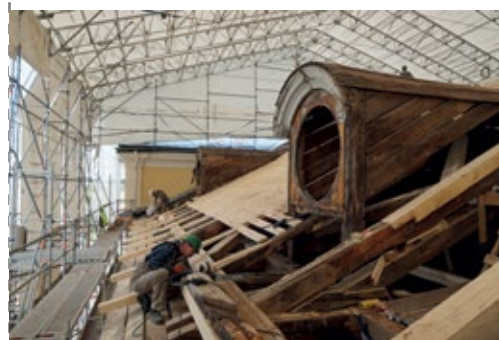
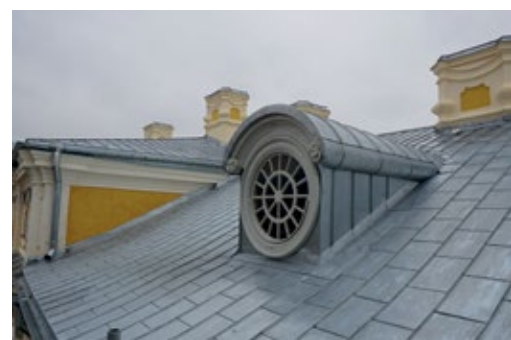
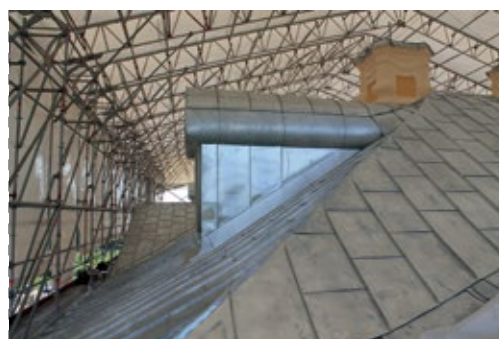
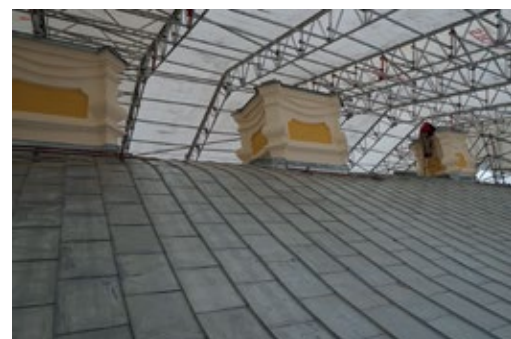
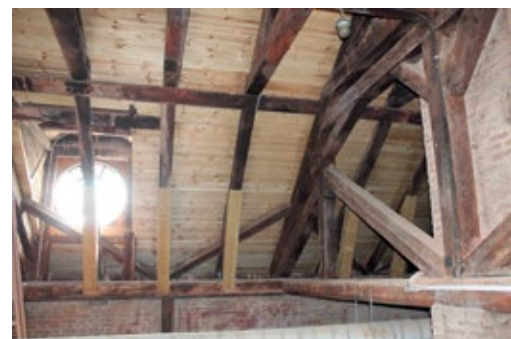
## RUNDĀLES PILS JUMTA REKONSTRUKCIJA

Damage to the roofing and the roof structure of the palace accrued over decades, with rain leaking through seams along the skylights and at the roof drainage elements. Moisture had seeped into the structures, leaked over them and damaged both the structures and the ceiling plaster, especially in the grand halls.

Surveying the roof without exposing its structure in difficult-to-reach places could not provide answers to all questions about the condition of the roof, but in late 2017, SIA CMB developed a design for rebuilding the roof of Rundāle Palace. After extensive and complex expert discussions, it was decided to use titanium zinc sheet metal without patina coating for the roof: it complies with modern construction standards and has a look similar to historical metal sheet roofing.

The reconstruction of the roof at Rundāle Palace was carried out by AS Restaurators across three construction seasons: 2020 to 2022. The rebuilding of the roof at Rundāle Palace was a joint and meticulous effort by builders, restorers, designers, and museum specialists, leading to an excellent result.

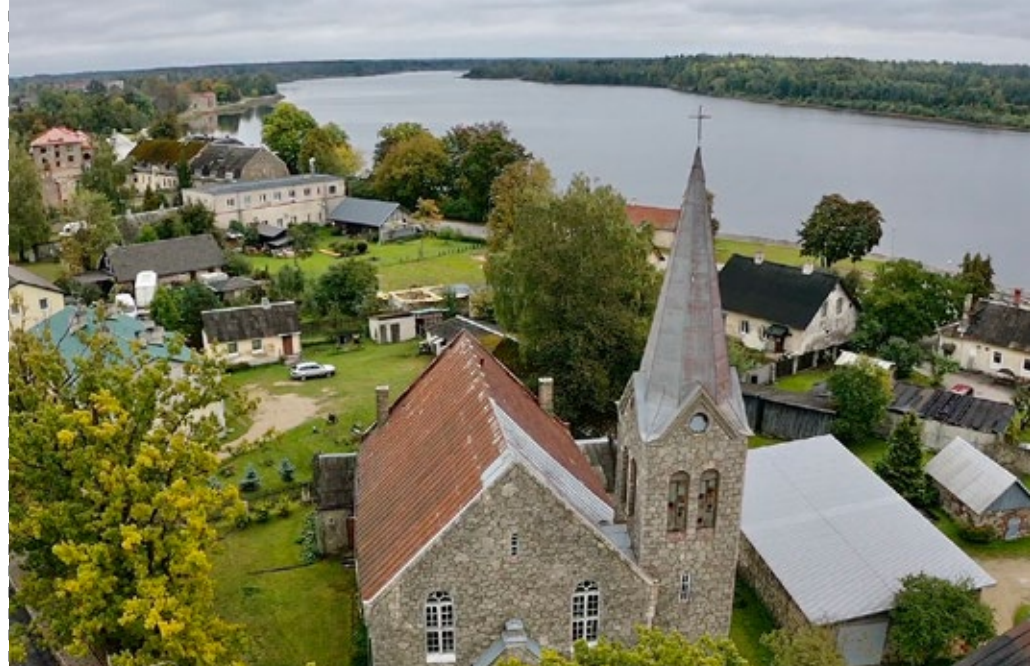
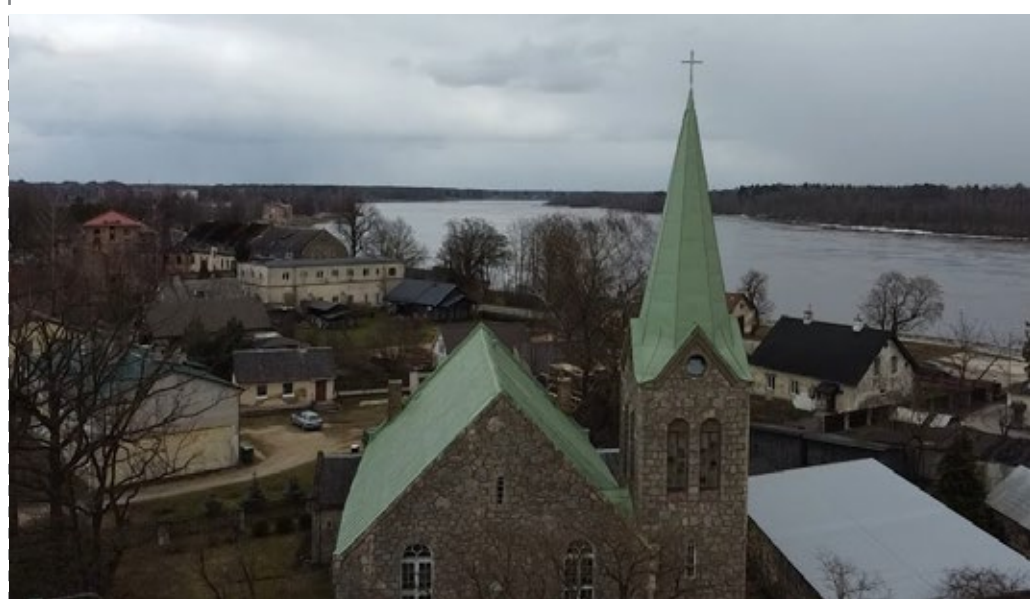
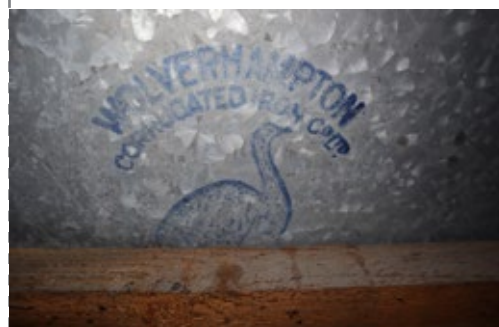
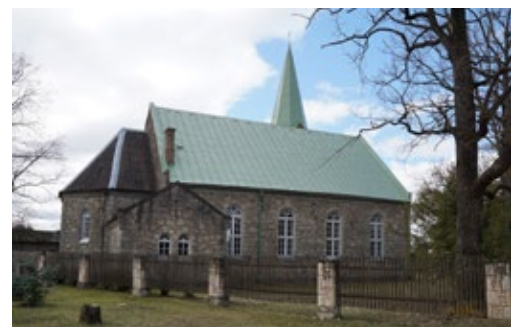
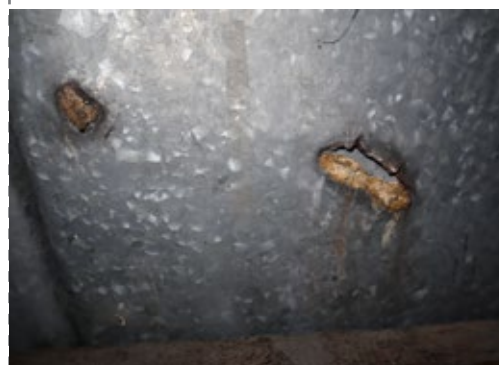
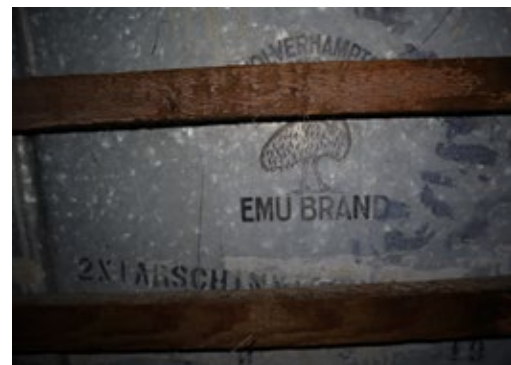
# PLAVIŅU LUTERĀŅU BAZNĪCAS VĒSTURISKĀ JUMTA SĒGUMA SAGLABĀŠANA

Over time, problems with the roof structure and the roofing arose. The roof structures were restored in 2018, based on a construction design by SIA Konvents and architect Pēteris Blūms: damaged beams and rafter ends were replaced, and the structure was reinforced with metal ties. The historic metal sheet roofing was heavily corroded and damaged, but a decision was made to preserve it. Roofing preservation work was performed in 2022: the metal sheet surface was thoroughly washed and degreased with a special degreasing agent. Small areas affected by rust and bullet holes were sealed with adhesive tape and then covered with three coats of paint. Metal sheet patches were riveted onto a few larger holes: the edges were taped and repainted. The colour chosen for the roof is green, a shade close to copper patina.

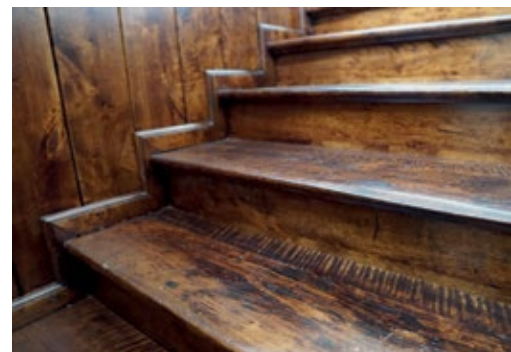
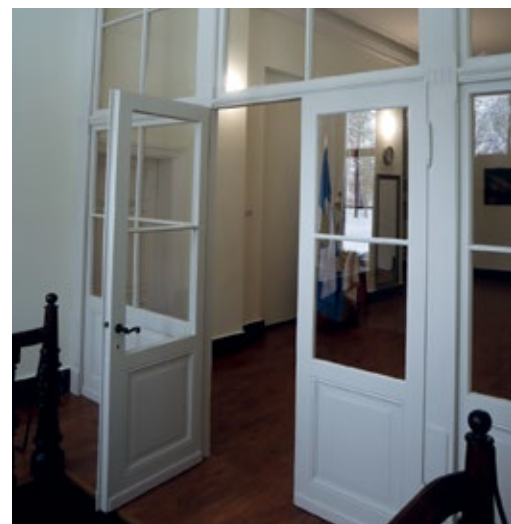
## MEŽMUIŽAS KUNGU MĀJAS VĒJTVERA KĀPŅU UN DURVJU RESTAURĀCIJA

The Gothic Revival Mežmuiža manor house, which currently houses a school, was built in the 1860s, possibly based on a design by architect Otto Dietze. Some of the building's rooms retain the Rococo Revival interior finish and historical wooden elements that have survived improper care and repairs, with countless repaints and amateurish touch-ups.

The staircase landing with wall panels and handrails was dismantled, and a coat of paint as thick as one centimetre was removed from it. The step boards had not only layers of paint on them, but even old motor oil. When the layers of paint were removed, the wood revealed numerous dents, chips, cracks, insect and rot damage. The solid wood was repaired, new and repaired pieces were stained and varnished to match the tone of the original finish; the surfaces were varnished with a water-resistant lacquer on a linseed oil base. Baluster-shaped end supports were produced and installed at the ends of both railings, following the surviving analogues in the building.
