**RESTAURĒTIE  
KULTŪRAS  
PIEMINEKĻI  
LATVIJĀ**

**2020-2022**

**RESTORED  
CULTURAL  
MONUMENTS  
IN LATVIA**

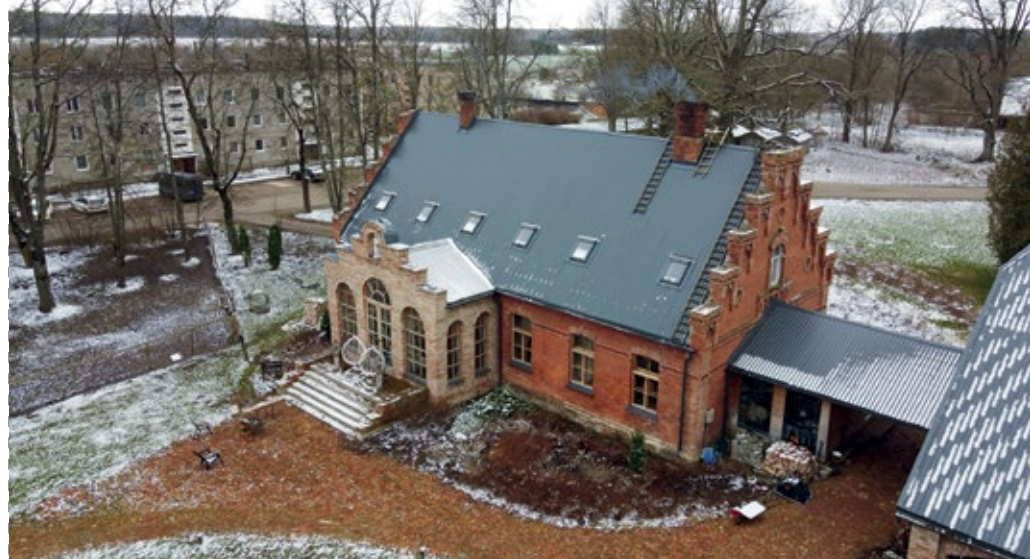
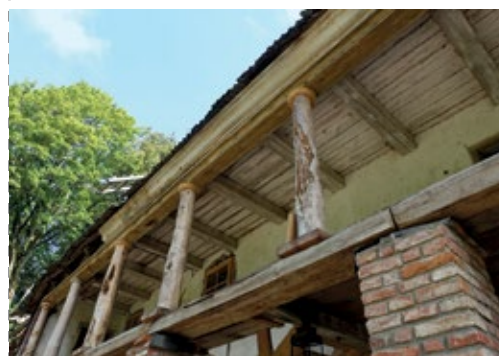
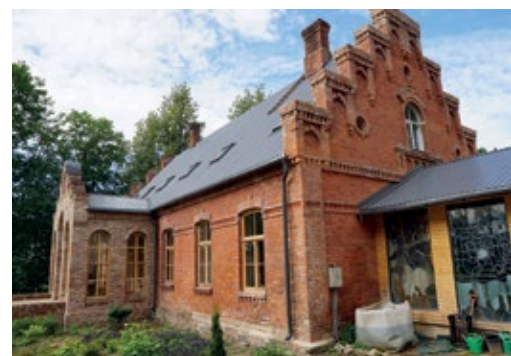
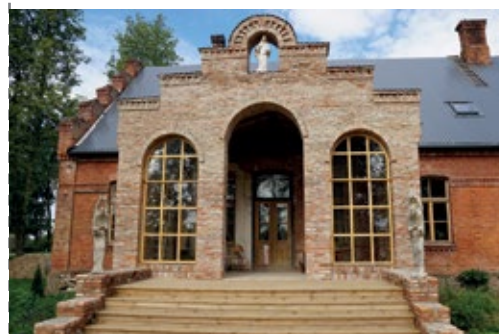
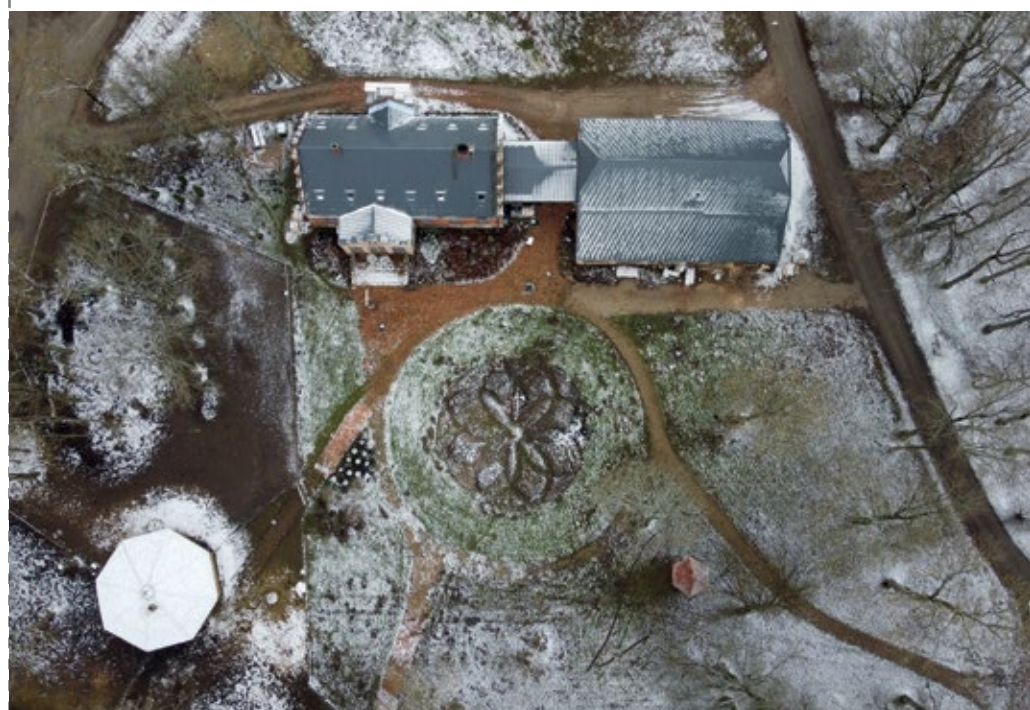
The manor house is a red brick Gothic Revival building, which has retained its original volume and facade ornaments. On the facade facing the park, a veranda was built using historic bricks, identical in size and appearance to the one that collapsed. The manor's barn is an architecturally interesting two-storey building made of hewn logs and plastered. Its upper floor has a beautiful wooden gallery with a colonnade. The authentic structural details of the building and its joinery elements were preserved. The shingle roof was replaced, preserving the original roof structure as much as possible.

Kurmene Manor can be cited as an example of how to preserve manor buildings, as it involved the careful restoration of every piece of not only the manor house but also the utility buildings. A lot of work was also invested in renovating the park. All this work was done by the congregation and volunteers, inviting experts for consultations and learning about restoration and practical skills from local artisans.

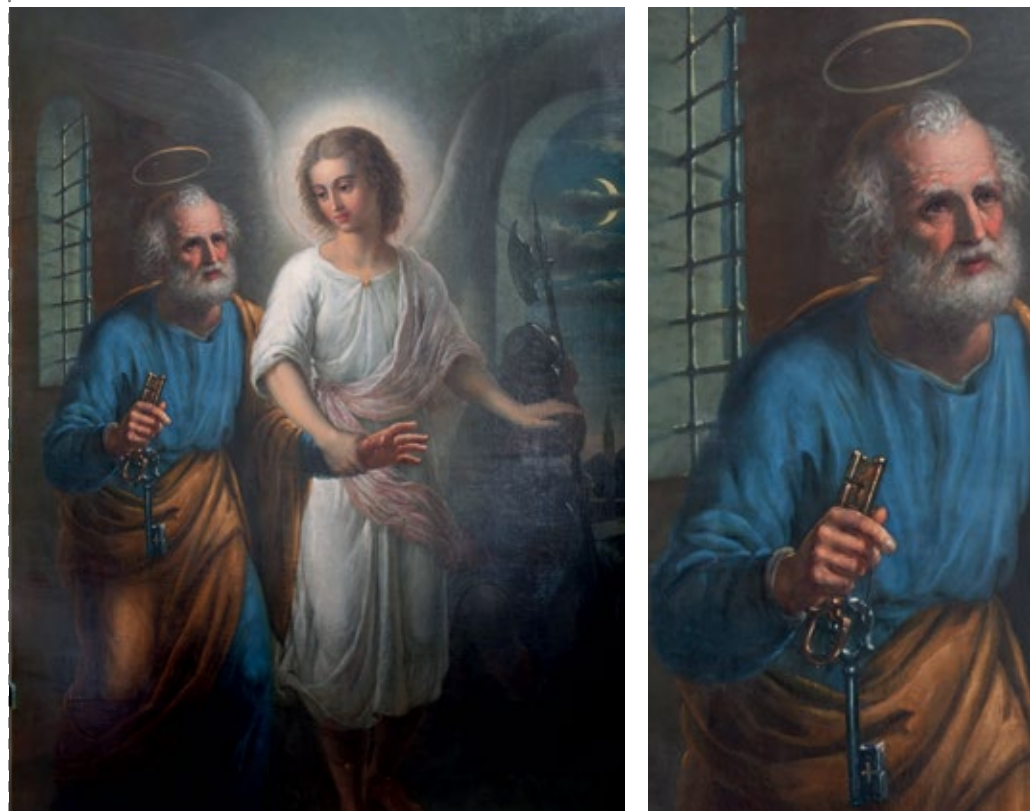
No traces of previous restoration work were found before the restoration. The stretcher of the painting was replaced, and a new coat of varnish was applied. The canvas was loose, with a horizontal tear at the top. There was a mesh of crazing in the layers of primer and paint covering the entire surface. There were two coats of varnish, thick, yellowed, with a thick layer of dust and atmospheric deposits on the surface. Some areas revealed mould.

During the restoration, the surface of the painting was dry-cleaned, and loose areas were fastened. Dirt and dust was removed from the reverse, which was UV-sterilised and treated with an antiseptic. The layer of paint and primer was reinforced, the layer of dirt removed, and the layer of varnish, made thinner. The edges of the canvas were doubled, and the painting was mounted on a restored stretcher. Lost areas were primed and tinted, the varnish was restored, a protective layer of varnish was applied, and the back of the painting was converted.

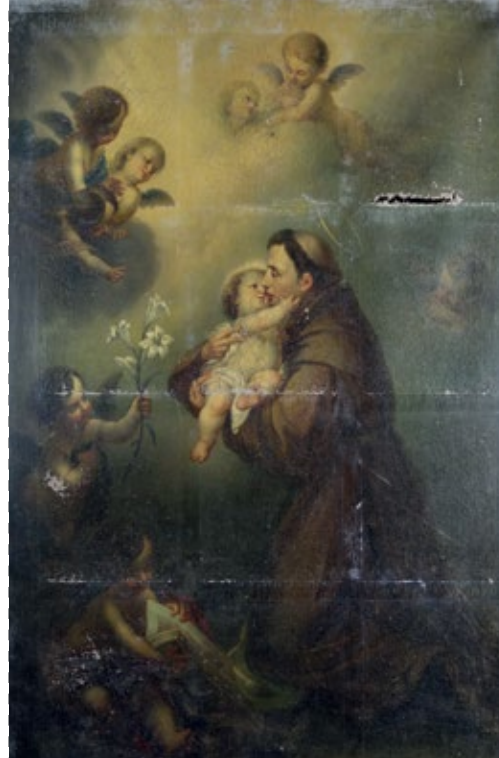
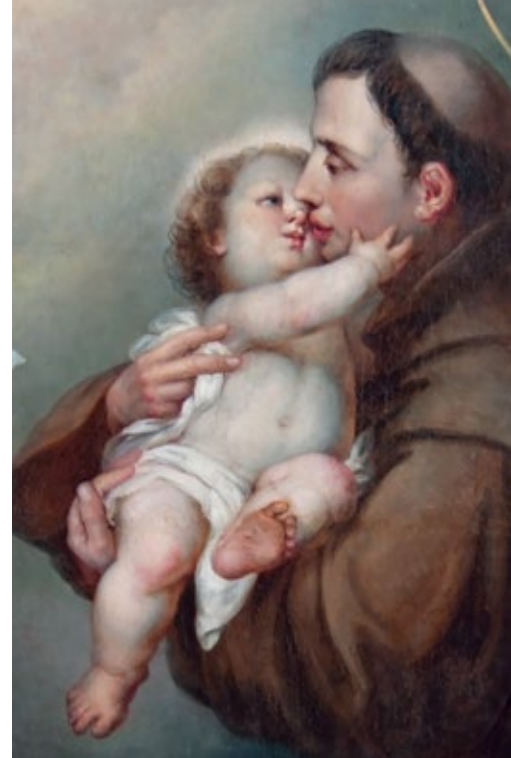
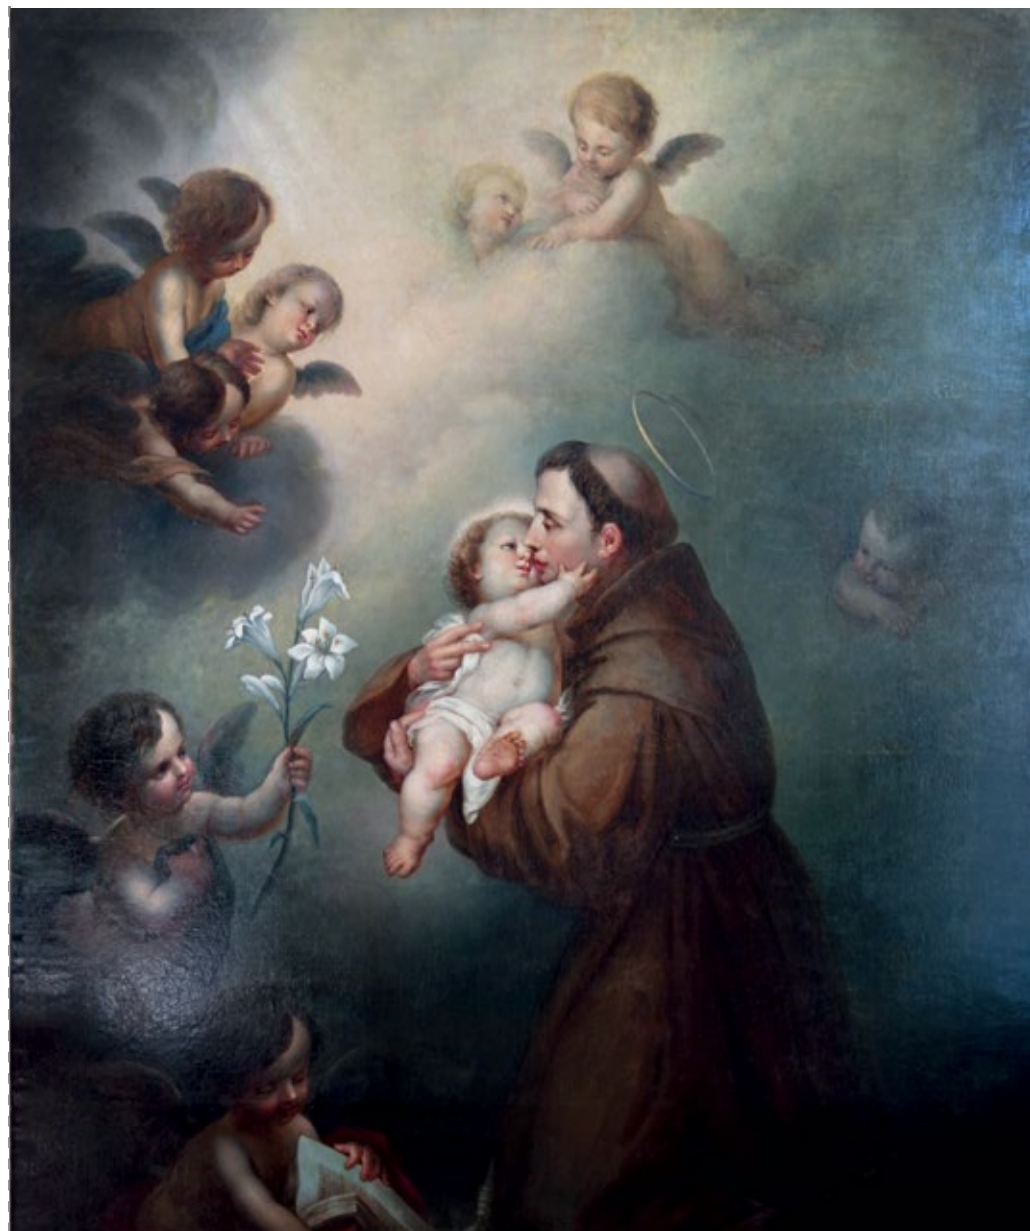
The painting was previously repaired, with small areas of overpainting, and a thick, uneven, yellowed layer of varnish. The canvas became loose, with a tear at the top. The adhesion of the primer to the canvas was poor, with lost areas and mesh-like crazing over the entire surface. For the layer of paint, the crazing had a finer and coarser mesh pattern, with some areas lost. There was a layer of dirt over the thick varnish, and mould in some areas.

The surface of the painting was dry-cleaned, the loose areas were fastened, and dust was removed from the reverse; the painting was treated with UV light and an antiseptic agent. The layers of primer and paint were reinforced, the back of the canvas was cleaned, and the tearing was repaired. Dirt was removed from the surface of the painting, and the varnish coat was made thinner. The edges of the canvas were doubled, and the painting was mounted on a repaired stretcher. Lost areas were primed and tinted, the varnish was restored on the surface, and a protective layer was applied. Tinting was done. The back of the painting was converted.

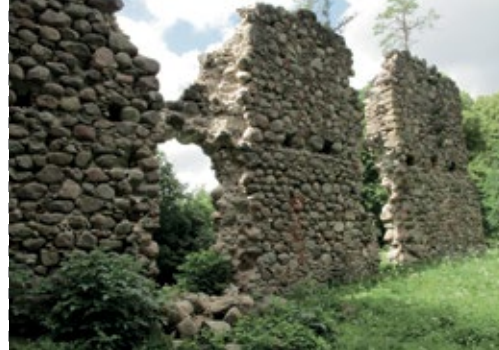
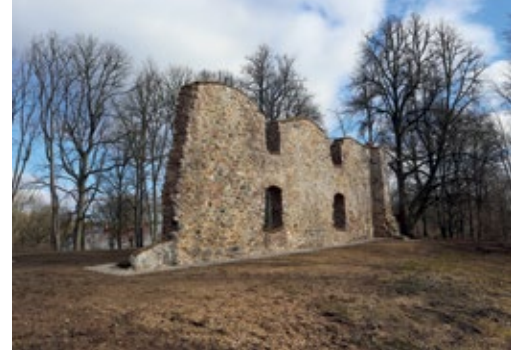
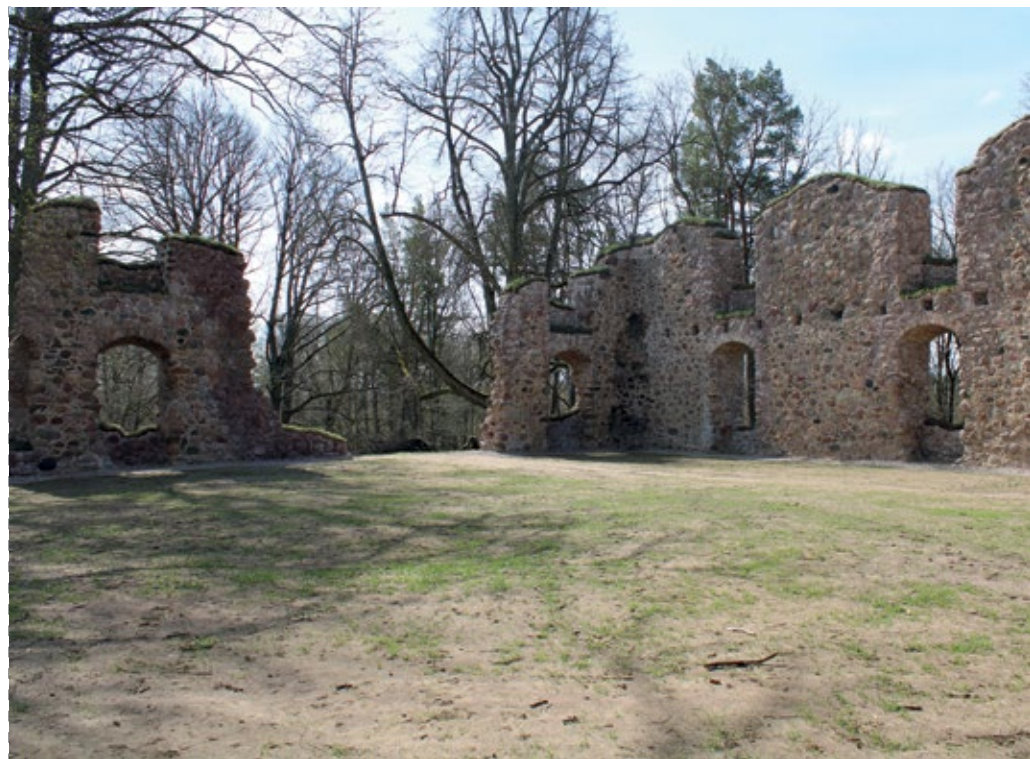
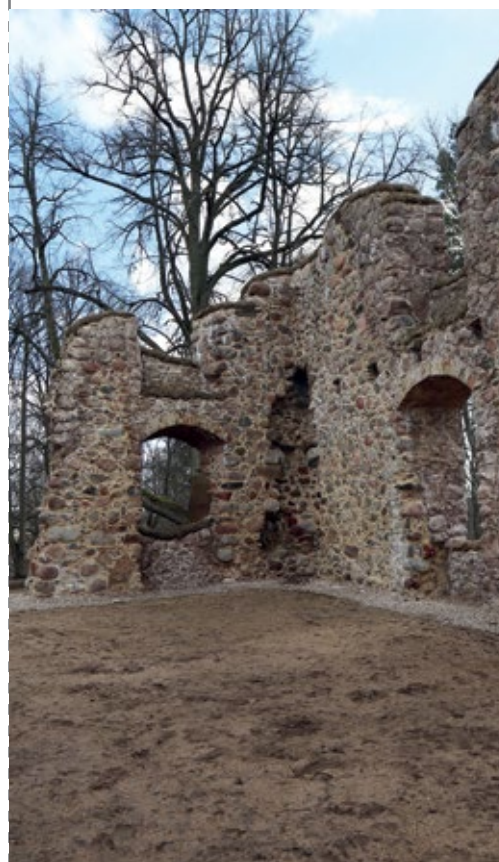
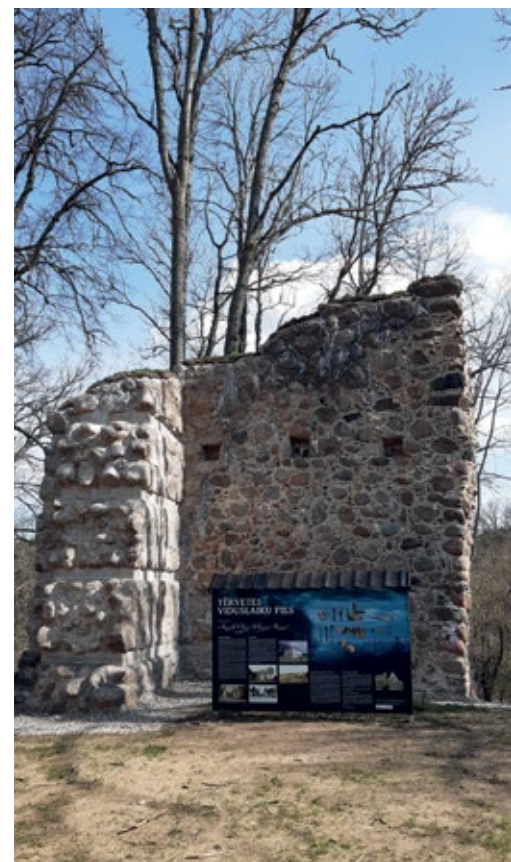
Before the conservation began, the ruins were in a critical condition, with the walls gradually destroyed by natural processes. The main goal of the conservation was to preserve and improve the authentic quality of the ruins and to ensure their long-term preservation.

In order to ensure the stability of the historic walls, the wall structures were reinforced with a mortar matching the historic lime mortar, the upper part of the cobblestone walls was bonded, and a reinforced concrete tie was built into the corners. The north buttress of the outer wall was restored using hewn granite cobblestones recovered from the site. It is crossed horizontally (relative to the plane of the masonry) by indented concrete strips, marking the modern construction in the structure. The brickwork lintels, opening sides, and window opening niche bottoms sills of the first and second floors were also restored, and pieces of historic plasterwork were reinforced.

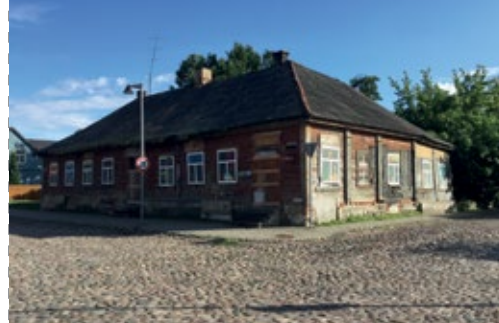
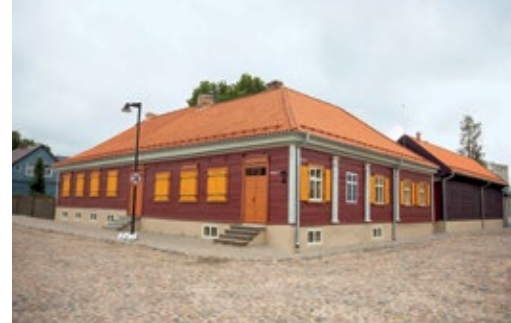
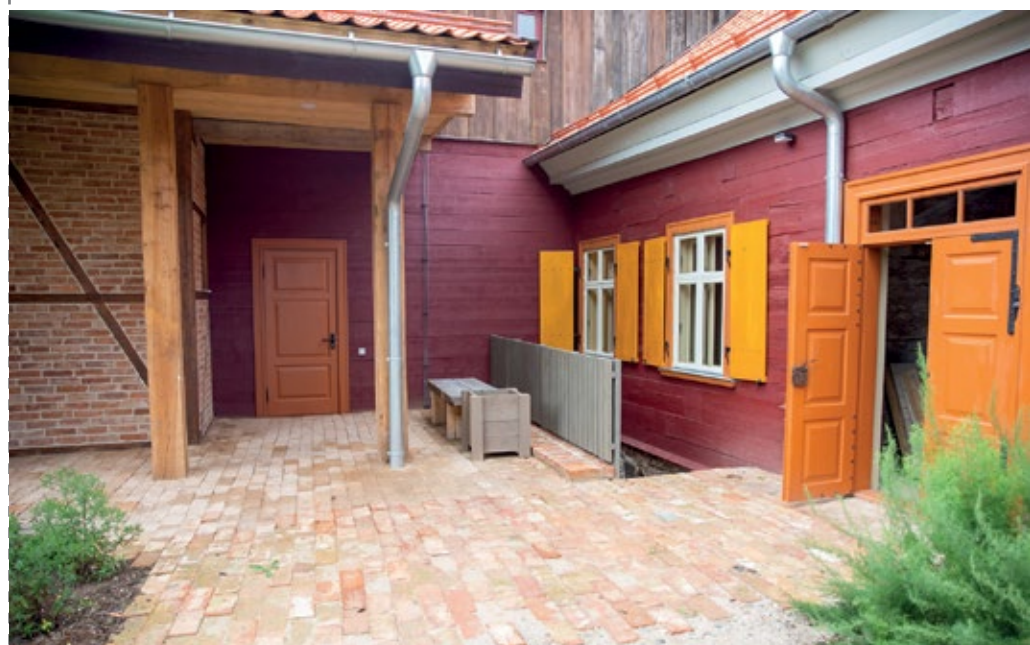
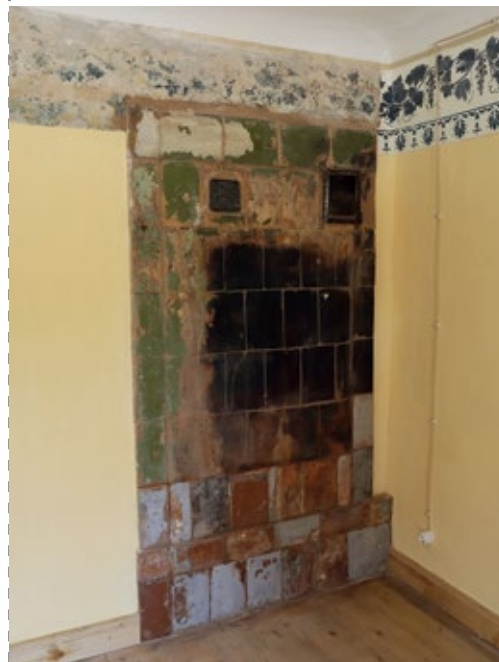
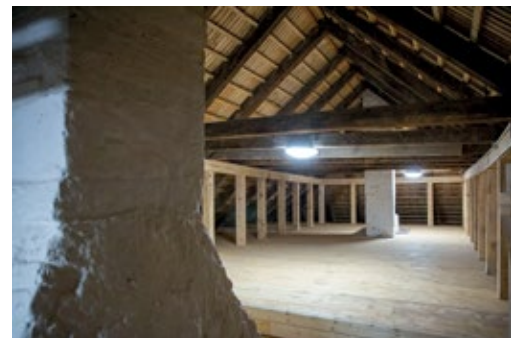
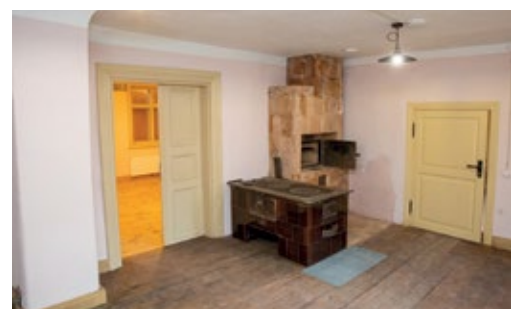
It had been deteriorating for a long time and was in a state of failure. The log walls were dismantled first, with the construction of a temporary timber frame inside the building. The exterior walls were restored using the original logs as much as possible, and for critically damaged elements, exact replicas were made. Damaged roof structures were repaired and replaced, and new ceramic tile roofing was installed. Original joinery elements cleaned and repaired. The building's walk-in fireplace and its flue were restored, with spiral anchors installed for stability. During the construction, the interiors received artistically valuable multi-colour decor: 18<sup>th</sup> and 19<sup>th</sup>-century patterns painted freehand and using stencils. Painted ceilings (from the 1930s) were revealed and conserved.

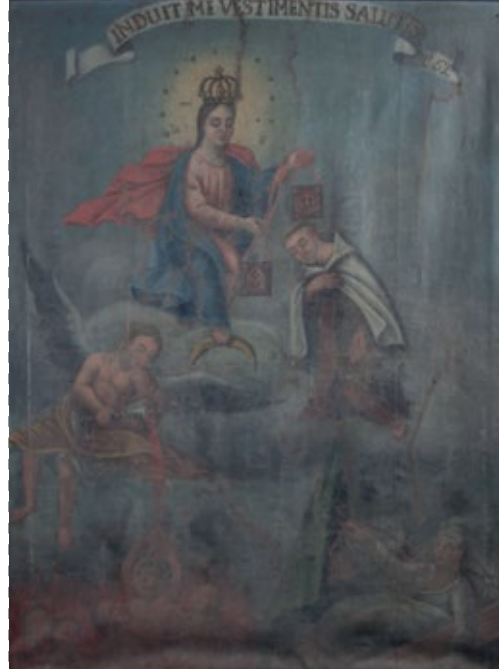
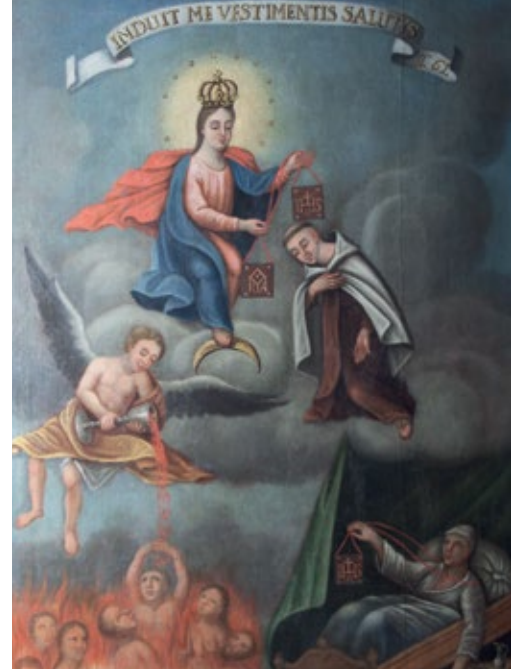
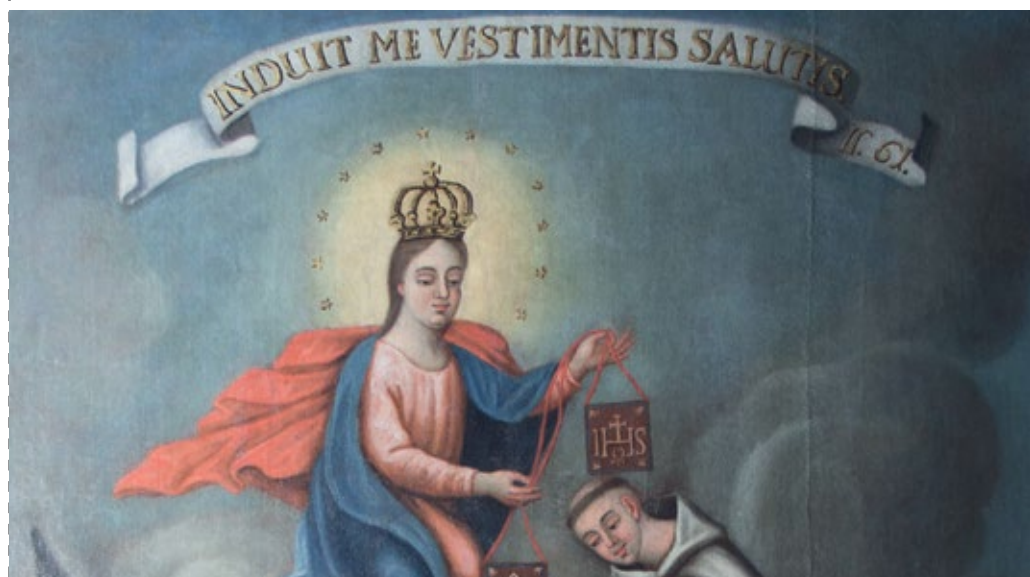
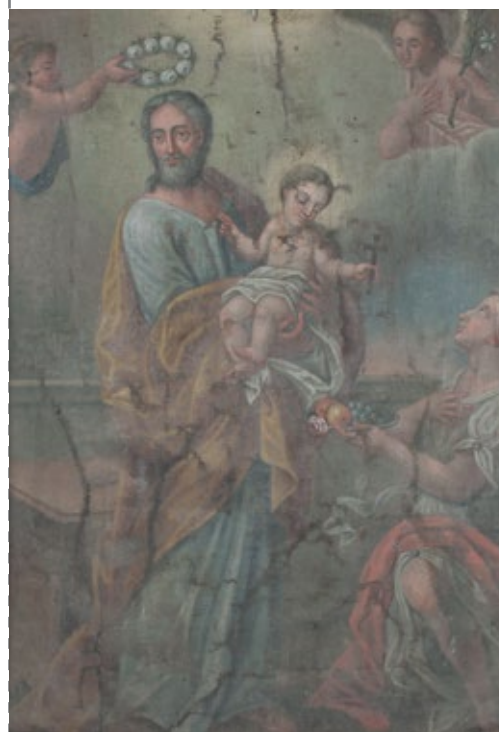
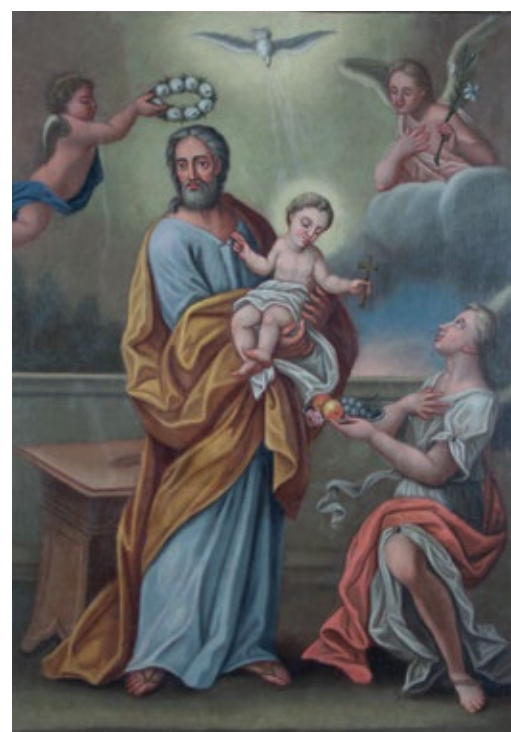
When the restoration began, it was found that technically inaccurate manipulations had caused deformations in the layer of paint and in the canvas. A fine mesh of craquelure covered the entire surface of the painting. Poor storage conditions contributed to the development of mould. The surface of the painting was covered in a thick layer of dry dust.

The main goal of the restoration was to stabilise and improve the condition of the painting, preventing further mechanical and biological damage. In addition to disinfecting the two paintings, the work also included treating the edges of the painting, putting the painting on a special wedge frame and tensioning it, consolidating and restoring the primer and paint layers in places where the original layers were lost, adjusting colour, retouching, and coating both the paintings with a new protective layer of varnish.

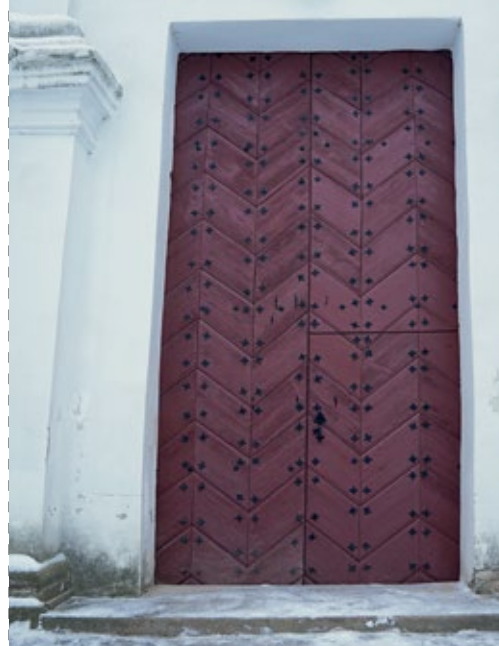
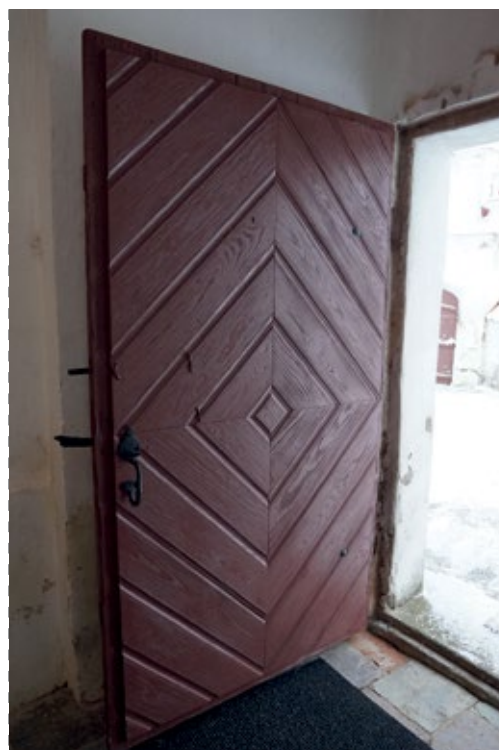
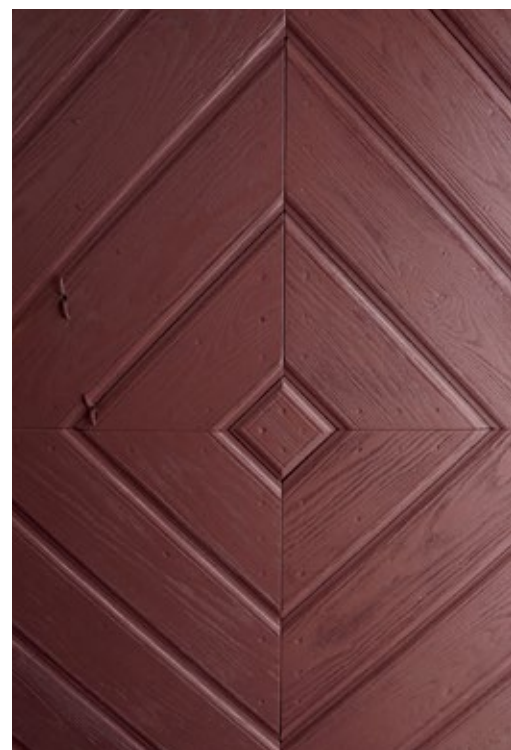
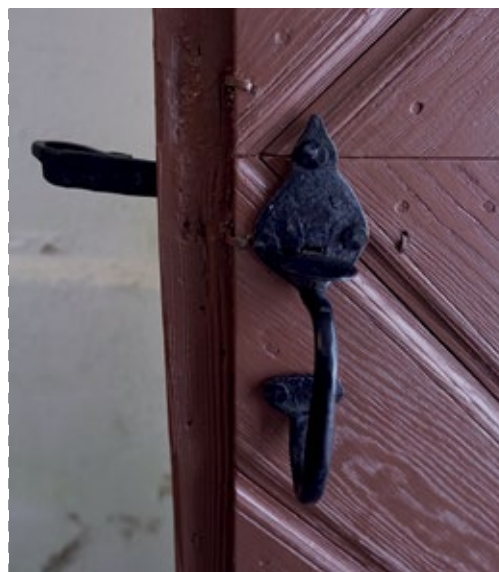
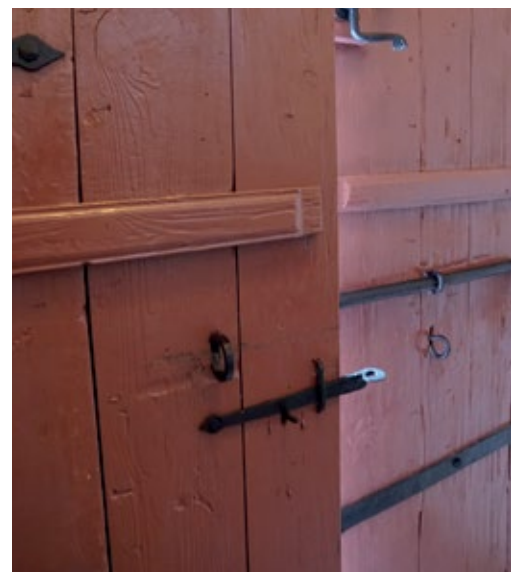
During the restoration, the doors were completely dismantled, mechanical cleaning with brushes and sponges was performed to a stable base, decorative profiles were cleaned so that they became readable. Lost parts of the door leaves were replaced. Their carpentry repairs were carried out. During the probes, the initial colour of the doors was determined. The doors were painted with flax oil paint. Metal parts were cleaned from additional layers by removing a layer of rust.

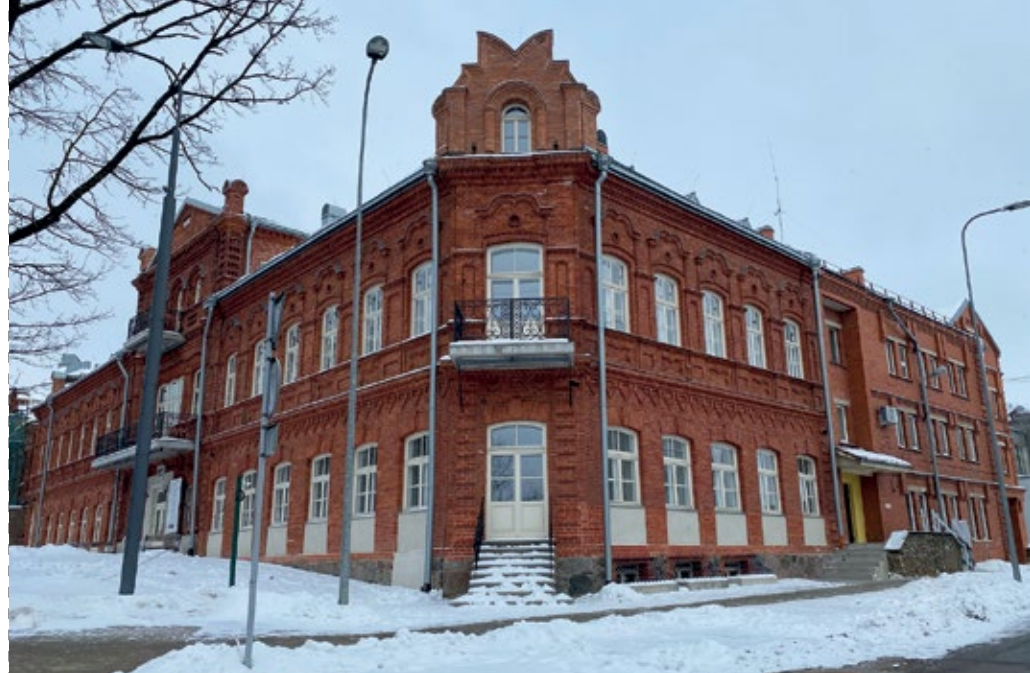
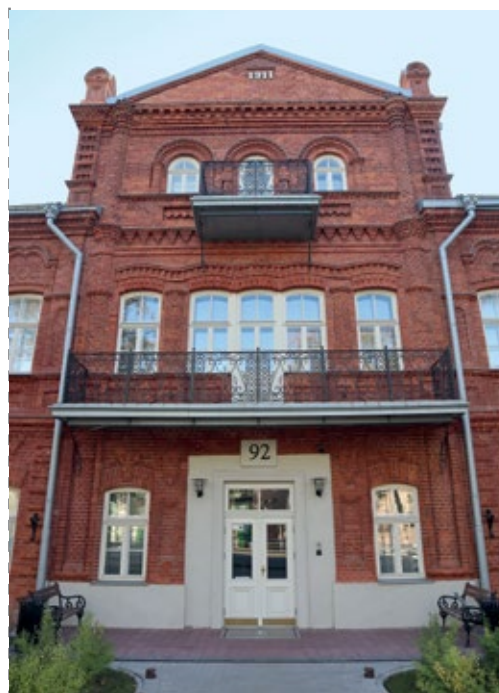
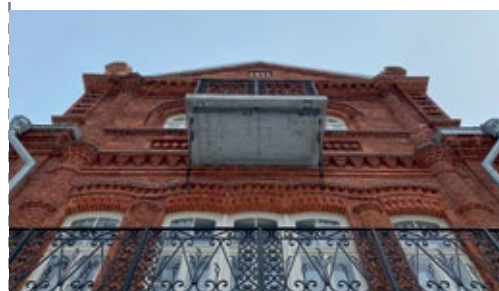
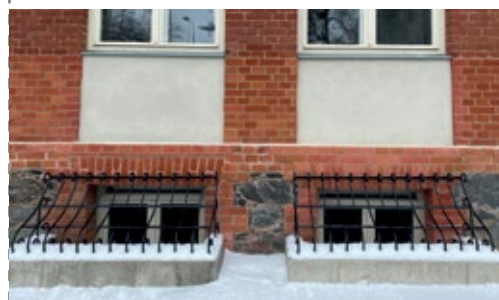
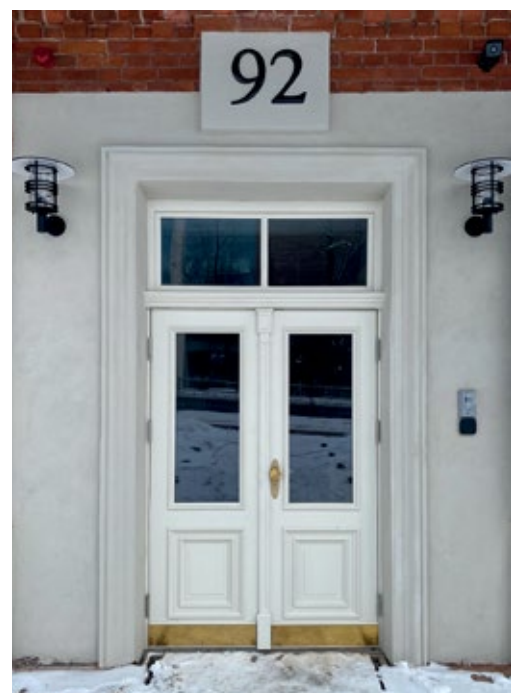
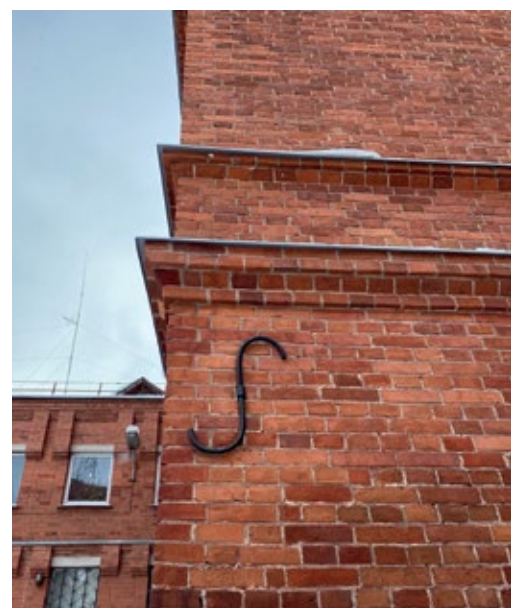
Finally, the building was ‘brought back to life’ in 2020, by putting in order the load-bearing structures, performing replanning and other necessary works to adapt it to the needs of a modern workers’ hostel. Within the framework of the project, restoration of the facades was performed – facades were cleaned, masonry was desalinated by applying compresses, prosthetics was performed to the damaged masonry depending on the level of erosion and the degree of saturation with salts, as well as brickwork was done in local zones by using the recovered bricks. Facade details have been restored in their original form according to the historic photos. Cracks of the masonry have been filled, corrections of the incompatible materials have been eliminated, masonry reworking and stabilisation of facade surfaces has been carried out.

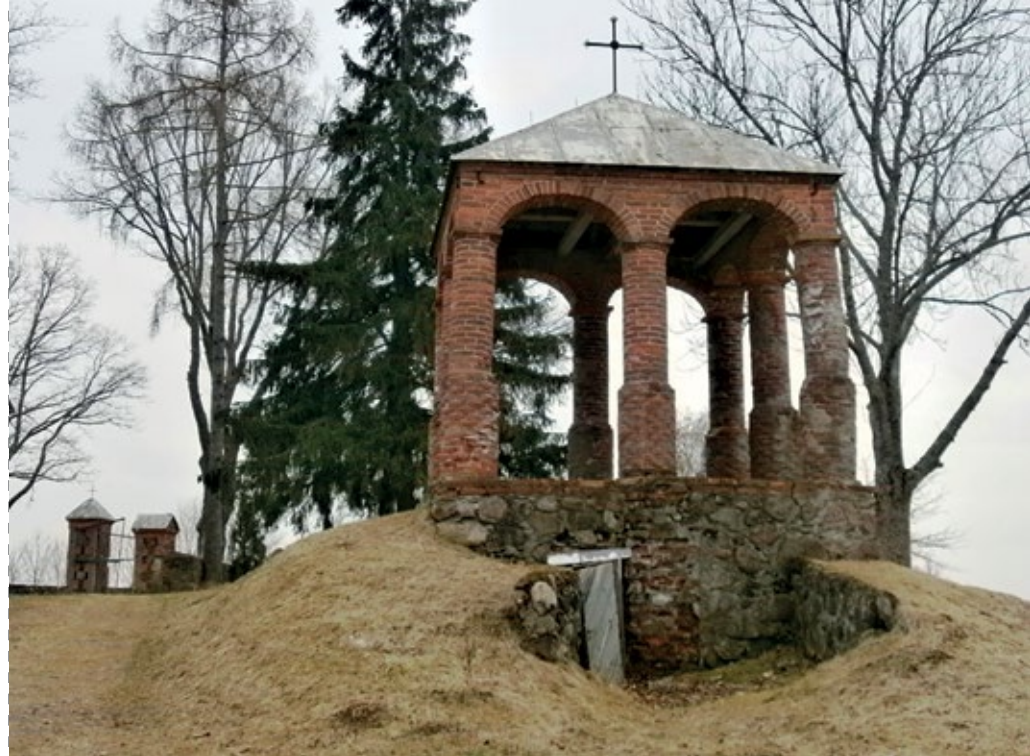
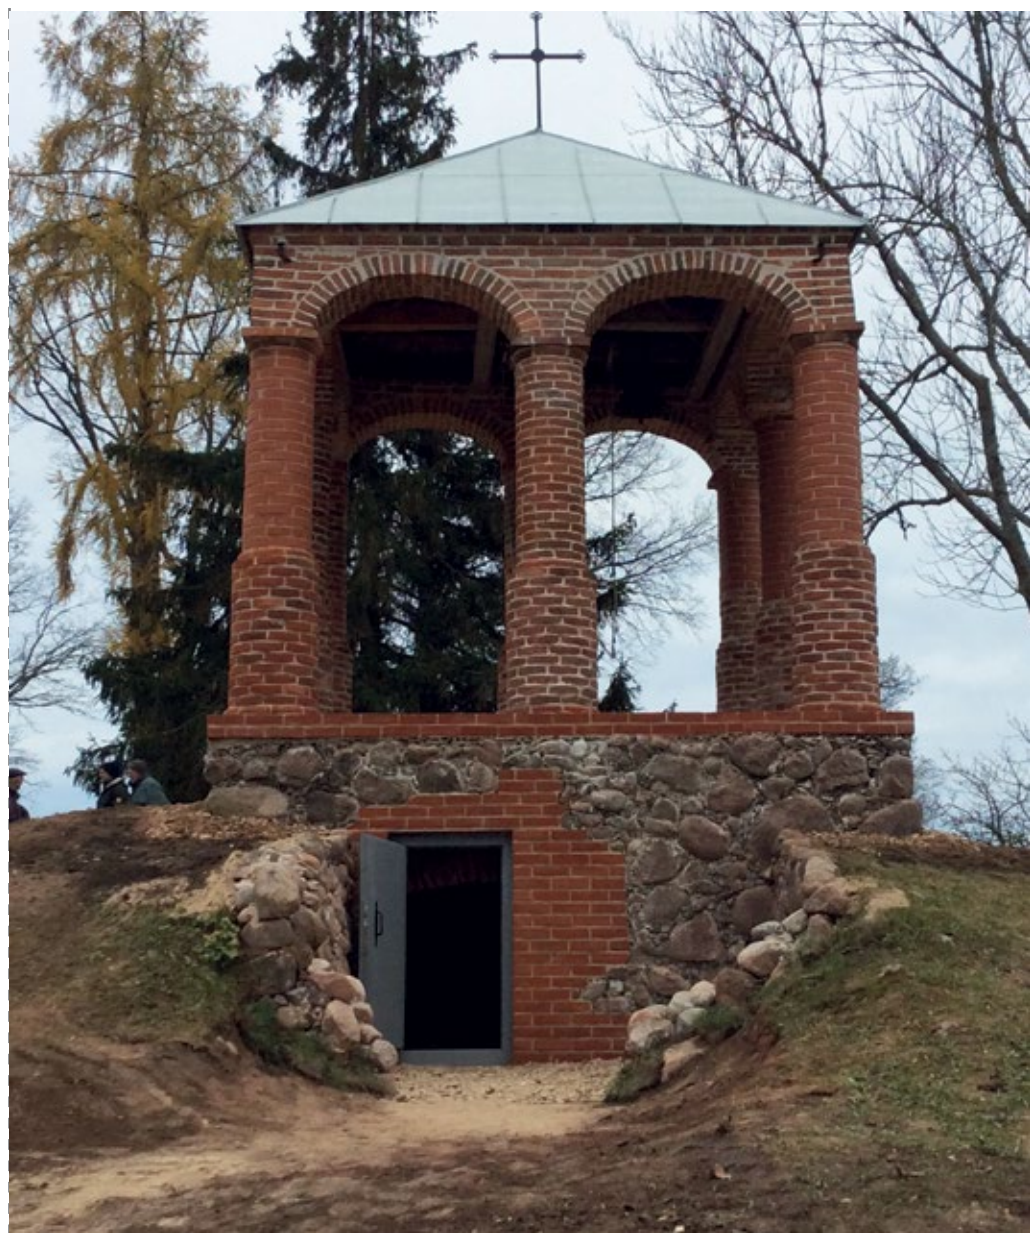
Over time, as a result of climatic and other harmful factors, the tower was in poor technical condition – there was erosion of masonry, several brick columns in the middle had fallen out, decay and other damages were found in roof and bells supporting structure.

During the period from 2018 until 2020, a sequential and targeted restoration of the object was carried out on the basis of the conservation principle. The structure has been preserved in its current condition, mainly supplementing the necessary structural or functional elements. Initially, the survey was carried out and emergency conservation works were performed – temporary structures were constructed to ensure the spatial stability of the structure until it is possible to start its conservation. Then the project documentation was drafted and works were carried out – masonry was cleaned and sealed, wedges were restored as well as the lost places and mostly damaged columns, the damaged roof and bell structures were reconstructed, tin roofing cleaned, repaired, paintwork restored and other works carried out.

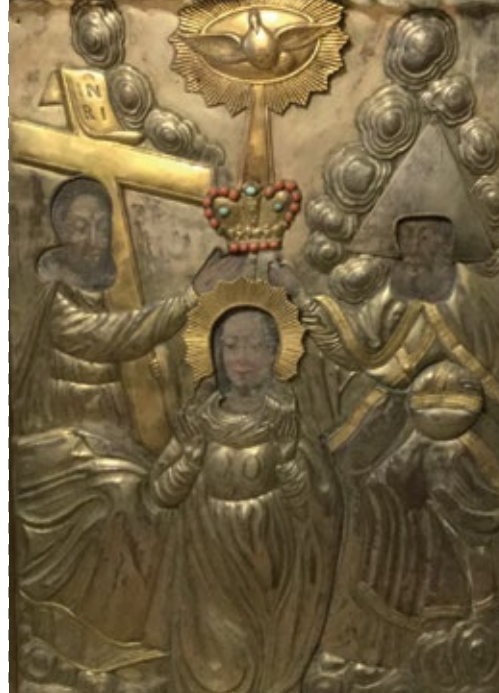
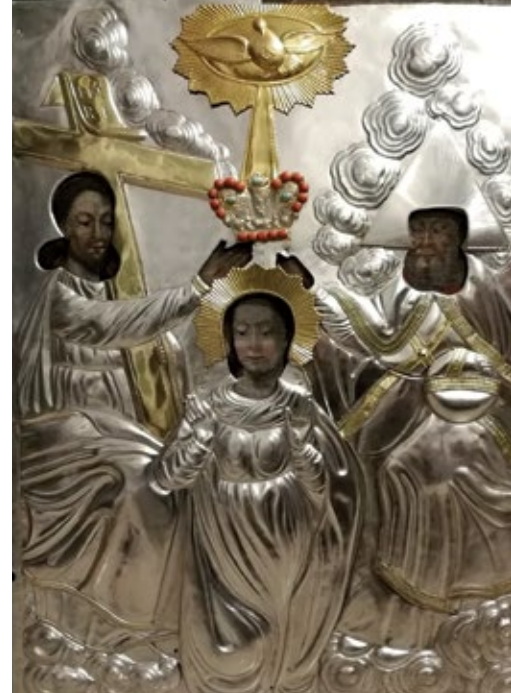
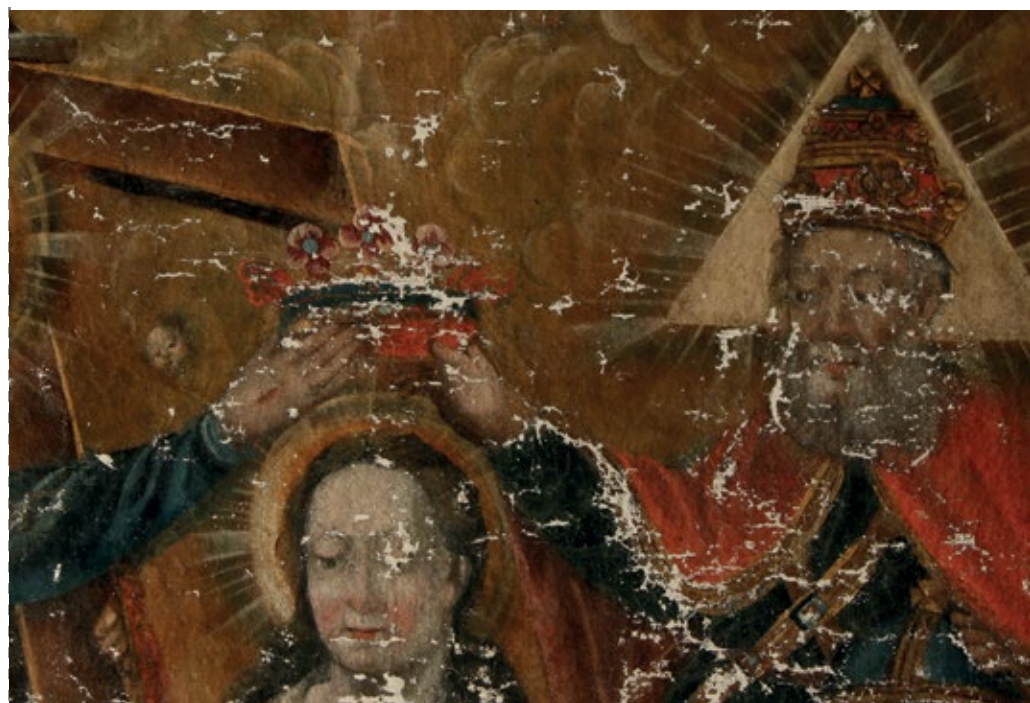
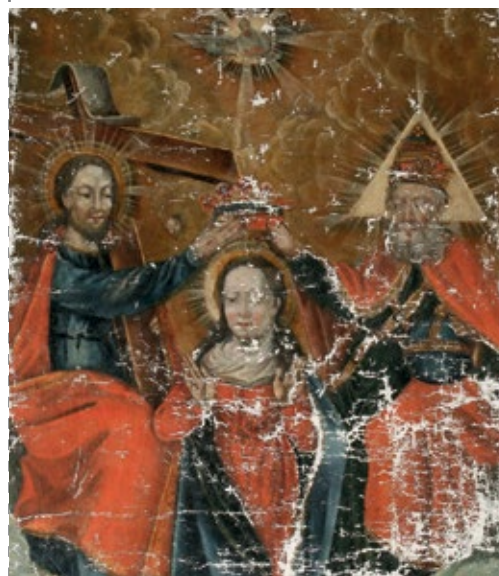
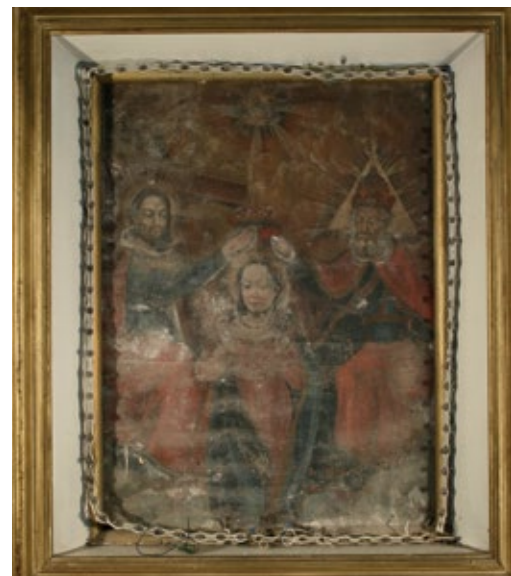
A layer of dirt and mould had accumulated on the surface of the painting during more than 200 years. As the canvas deformed, the paint layer had cracked and risen, in some places it had fallen off altogether. Fortunately, however, the painting was not 'improved' by repainting, as it was covered soon after finishing with silver and semi-gilded metal riza, and only the faces and hands of images were left visible.

Simultaneously with the restoration of the painted images, the restoration of riza took place as well – that included a detailed examination, cleaning and preparing of the object for mounting on the painting. During the examination the material from which this object has been made has been clarified, also the technique and corrections or additions to it. For example, a triangular nimbus over God the Father's head is made of silver in the middle of the 19<sup>th</sup> century in Moscow, but the particularly beautiful crown held over Mary's head by Jesus Christ and God the Father, is enriched with turquoise and coral ingresses.

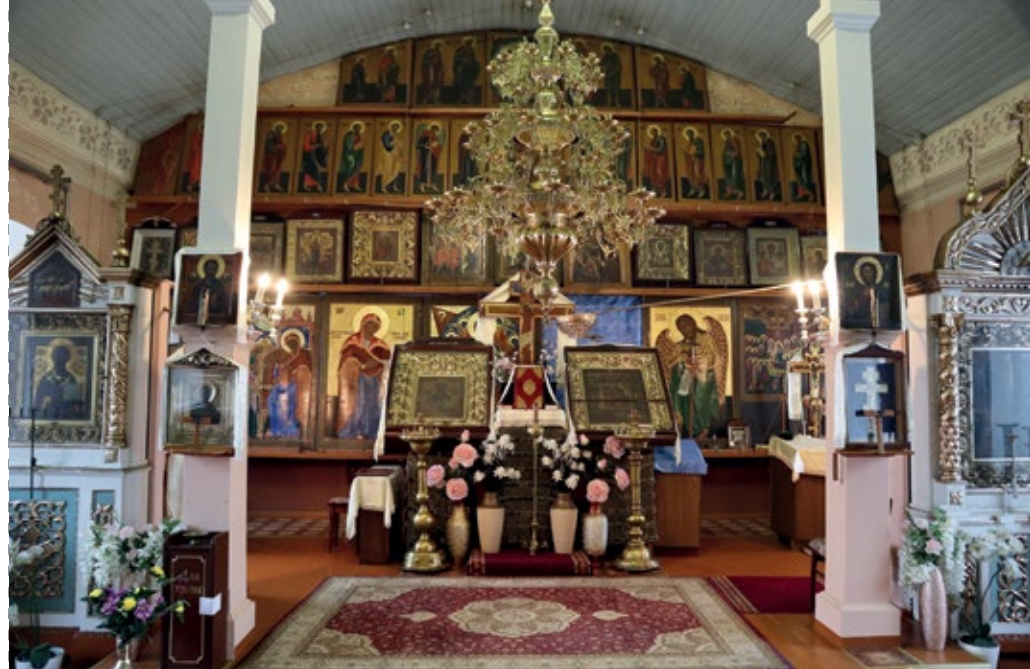
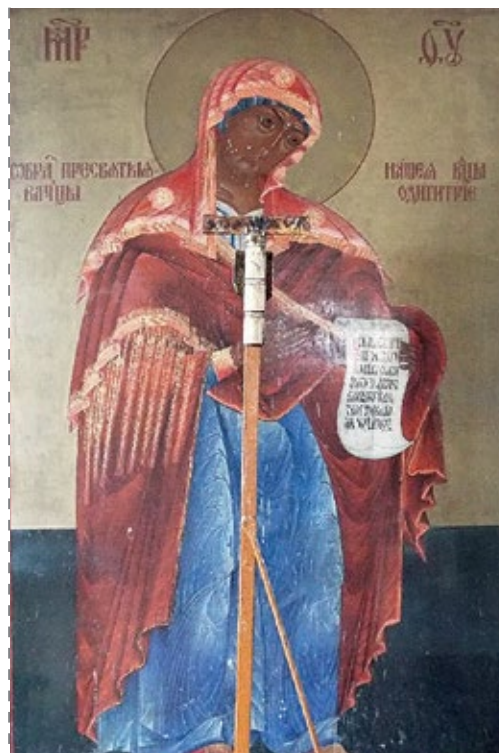
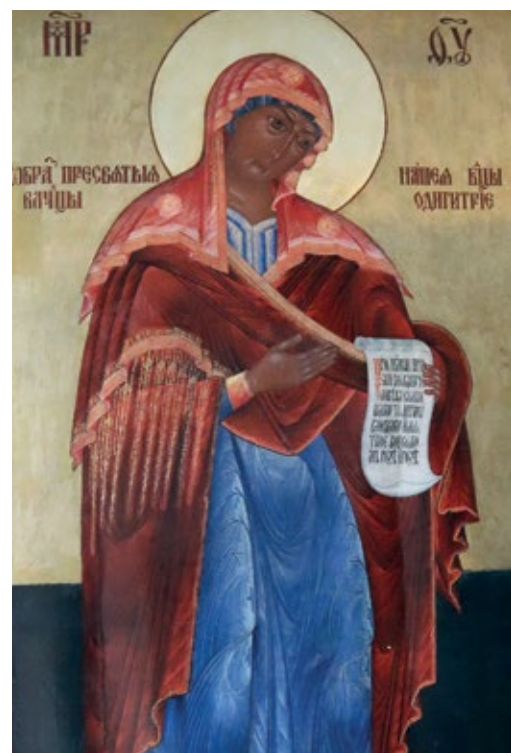
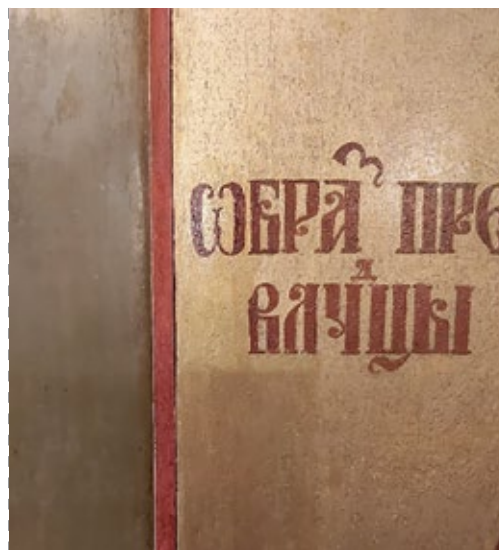
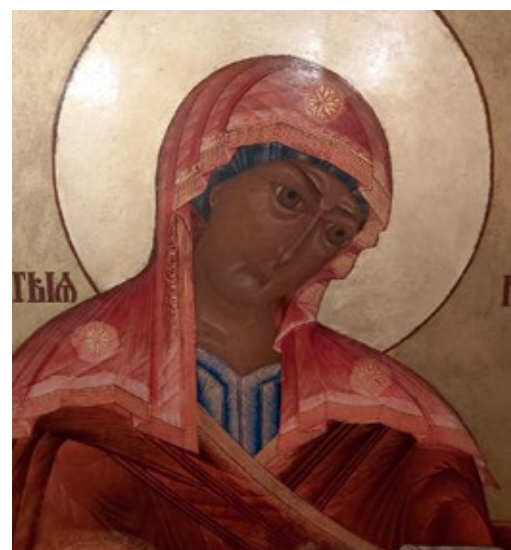
The base of the icon had furniture beetle damage and the wood had cracks. There was a loss of primer and crazing on the surface. Layers of paint were becoming detached and lost throughout the surface. Edges of the icon were repainted; instead of the silver plating, the background was gilded during the first restoration, and later a layer of bronze paint was applied. The varnish was of uneven thickness, with dark discoloration. The surface of the icon had streaks of wax and a layer of dirt.

During the restoration, dust and dirt was removed from the icon's surfaces, and its base was reinforced. The primer and paint layers were reinforced, the streaks of wax were removed, restoration primer was applied to lost areas, and the varnish layer was made thinner. The repainting works were removed, with gilding restored where lost. Areas of paint loss were tinted, and varnish was applied to the surface. This work ensured the preservation of the icon by strengthening its base and stopping the processes of decay. Visually, the piece regained its overall appearance and decorative splendour, revealing the best qualities of the late period of iconography.
