**RESTAURĒTIE  
KULTŪRAS  
PIEMINEKĻI  
LATVIJĀ**

**2020-2022**

**RESTORED  
CULTURAL  
MONUMENTS  
IN LATVIA**

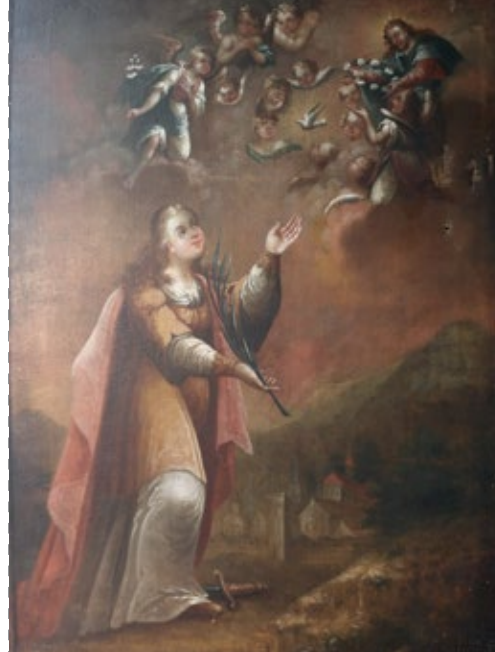
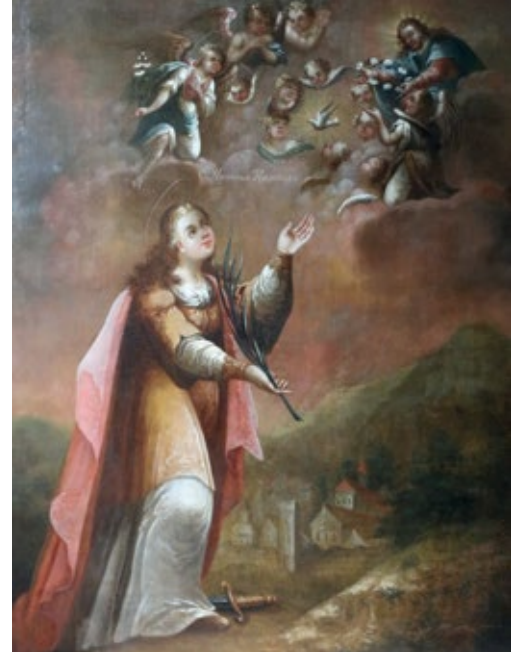
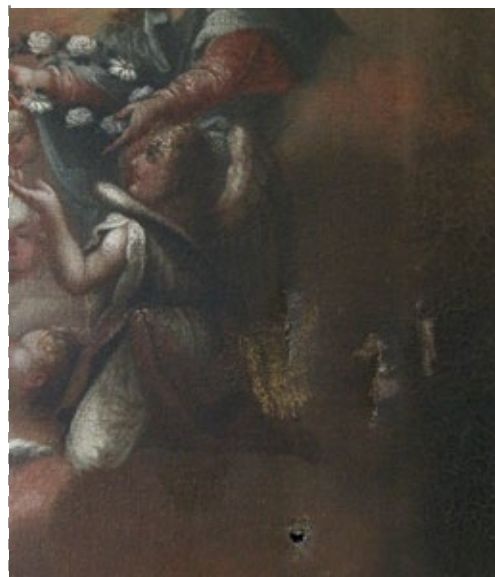
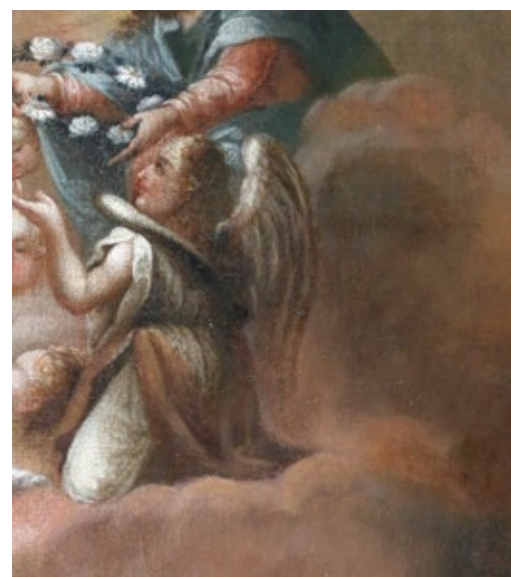
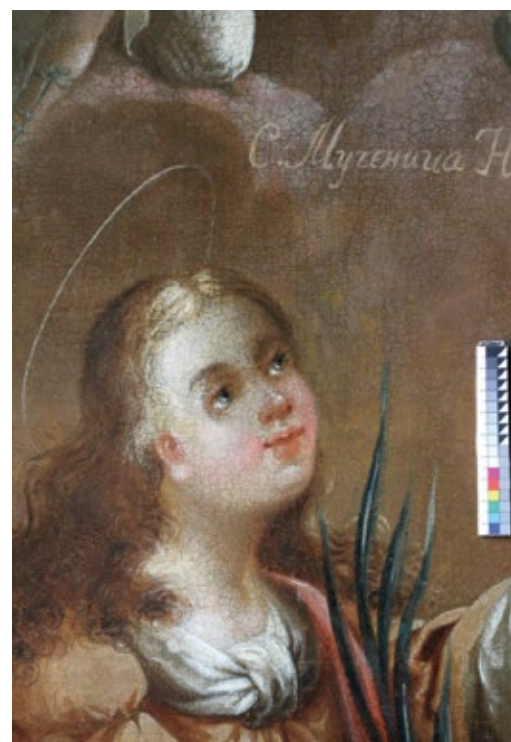
The harsh environment caused the canvas of the painting to deteriorate, with loss of the layers of paint and primer, mechanical damage (tearing, a hole, and a scratch), and linear deformation along the perimeter. The surface of the painting was covered in a mesh of crazing, with a layer of dirt on the front and rear side.

During the restoration process, the frame was removed, the painting was disinfected, removed from the stretcher, and edge deformations were evened out. The layer of paint was reinforced, traces of corrosion in the fastening nails were neutralised, with the removal of dust and mechanical cleaning of the rear of the canvas. A layer of dirt was removed from the surface, holes and tearing were repaired, and an additional layer of material was provided at the edges. The canvas was put on the stretcher, restoration primer was applied and sanded in the lost areas, and the layer of varnish was made thinner. Areas with lost paint were tinted, a protective varnish was applied, and the reverse of the painting was converted.

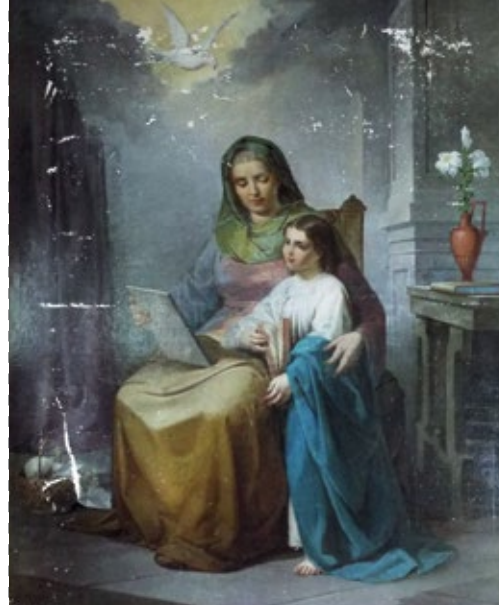
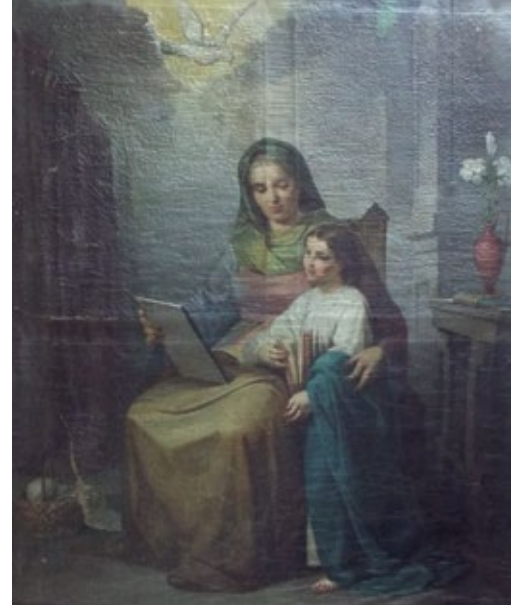
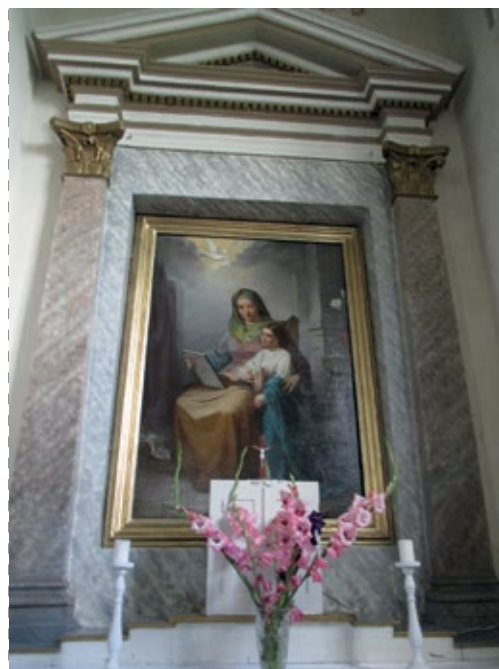
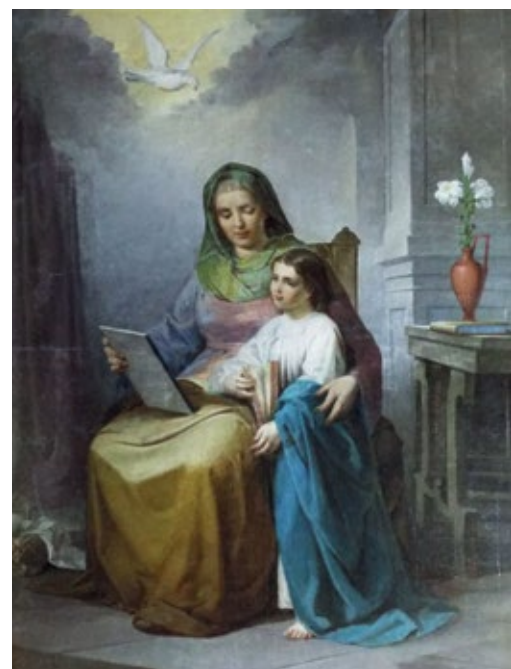
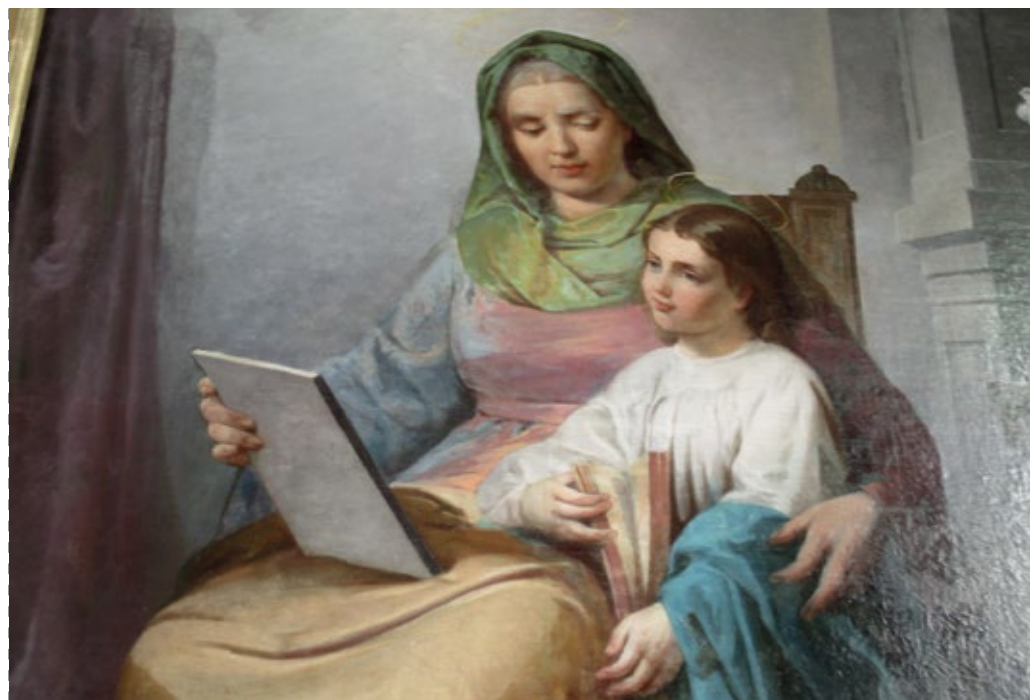
The canvas had suffered rippling deformations, mechanical damage, and shrinkage, with a strip torn and lost at the bottom, with layers of primer and paint detached and lost, and a mesh of crazing over large areas of the surface. The adhesion between the primer and the paint was good. The surface had an uneven layer of yellowed varnish, with a layer of dirt and dust on top. It was found that the picture was repainted twice in different periods.

The restoration involved the dry-cleaning of the painting, with its disinfection and removal of dust. The paint layer was reinforced, the tearing and the hole were repaired, the canvas deformation was evened out, the lower section was extended, and the edges, reinforced with an additional layer of material. The canvas was mounted on a new stretcher, and the later repainting works were removed. Restoration primer was applied in the lost sections, with the tinting of individual areas, varnishing of the surface, and a conversion of the reverse side.

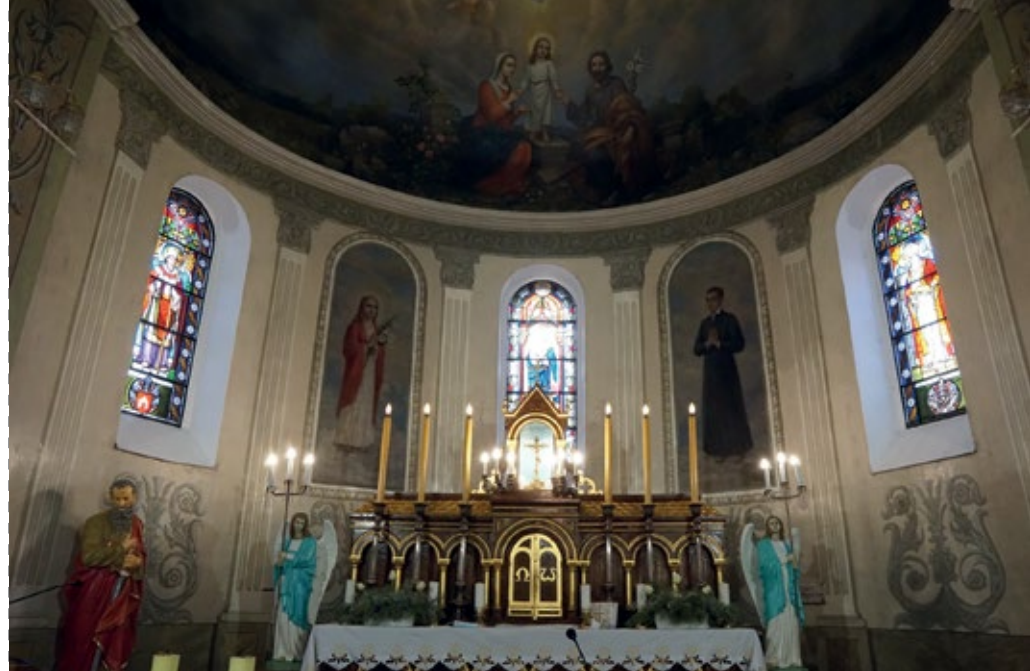
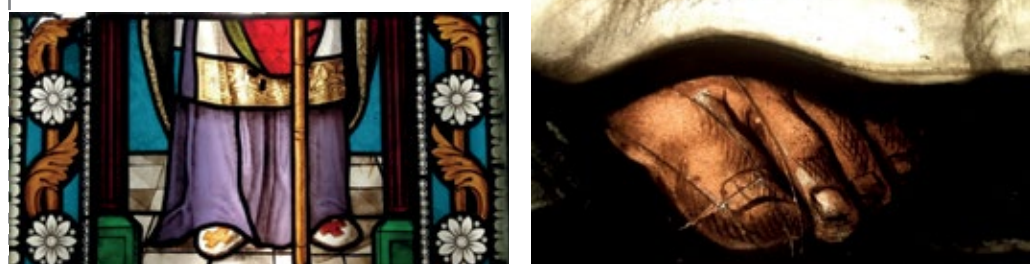
The stained-glass windows in the apse of Grīva Catholic Church were made using the traditional technique by the Łukasz stained-glass maker in Warsaw. They were installed more than 130 years ago. The restoration plan included the traditional tasks: removing and cleaning the glass, restoring the lead pieces. As is almost always the case, the restoration process revealed more information about the condition of the site and the amount of work that had to be done. The loss and damage to the original glass was greater than it appeared without seeing the entirety of the stained glass windows. The nature of the damage was determined as well. For example, some of the glass may have been damaged by bullets. Old repairs were also discovered: although amateurish, they held parts of the stained glass windows together.

Each instance of loss and damage was assessed individually, and the best-suited restoration technique was selected for each piece, keeping in mind the overall objective of preserving as much as possible; not only the original glass, but also the lead strip frame. The lost glass pieces were replaced with glass blanks of appropriate colour, attached using the traditional method, while in places where dark metal strips could create too heavy an appearance, a special two-component adhesive was used to attach the new glass blanks. It was also used to join the tiny shards of broken stained glass pieces without disassembling the lead frame. ‘Restoring the stained glass windows at Grīva Church, we had to make various decisions to restore the structural stability of the stained glass windows and their artistic appeal,’ restorer Sandra Utāne said.

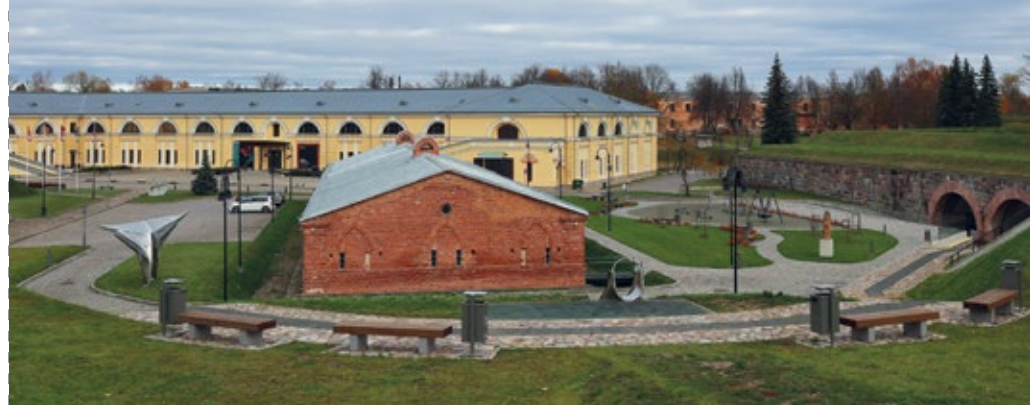
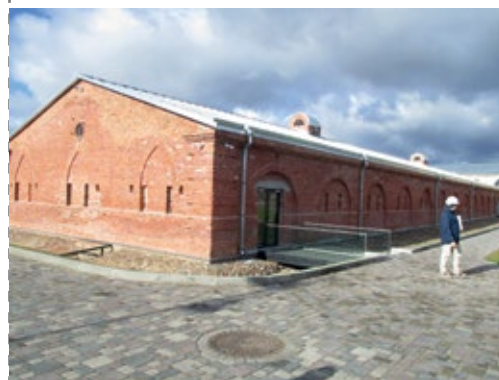
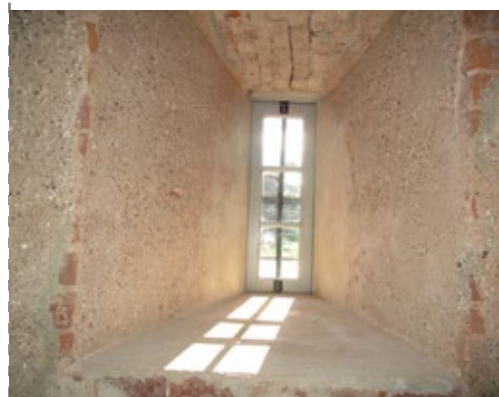
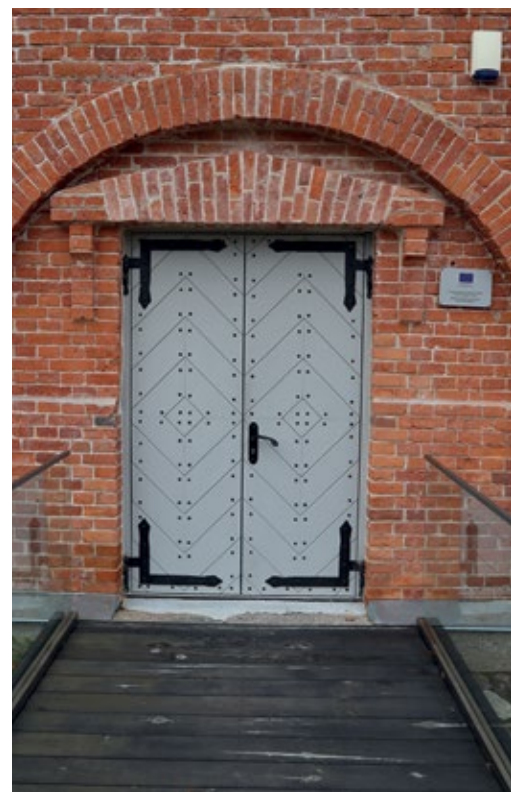
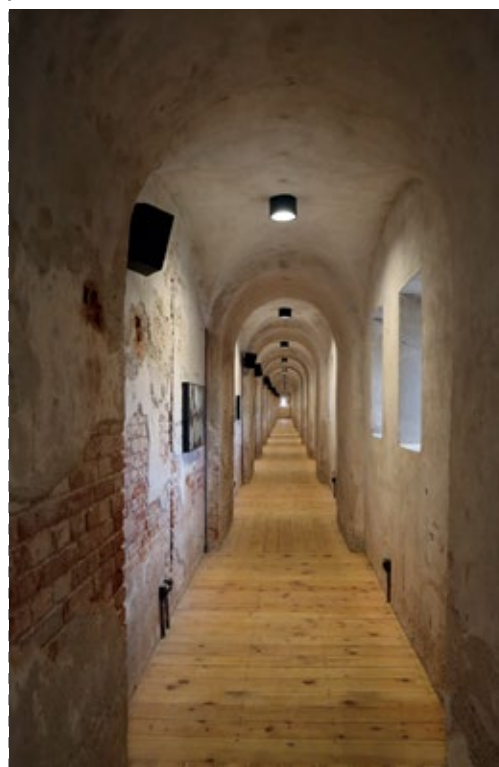
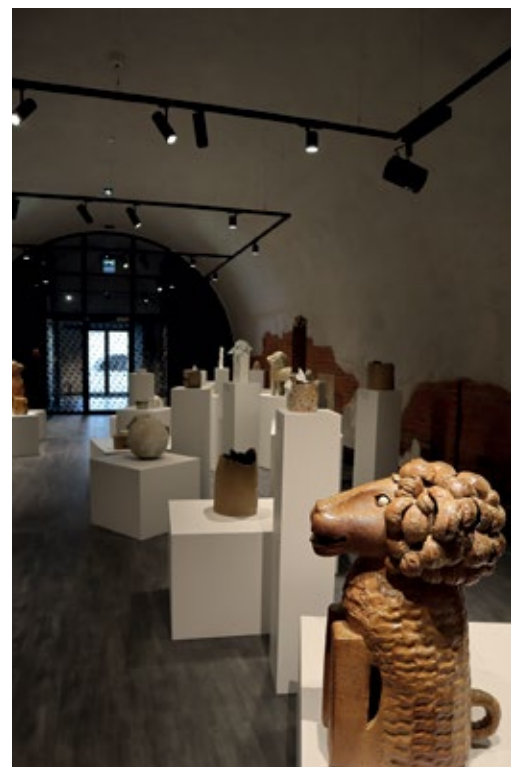
Red brick facades were cleaned and restored, with some areas repainted and replaced. The entrance unit on the east facade was restored, and the wooden entrance door was reconstructed. New plasterwork was done on the main facade, which was then painted in its historic colour.

The wooden gun port windows were renovated on all facades, and the original metal grilles were restored. Two ventilation ducts were cleaned under the building. The Powder Depot regained its original historic look, preserving its original character, as well as authentic and original details and elements.

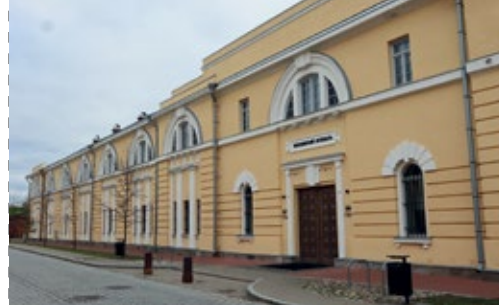
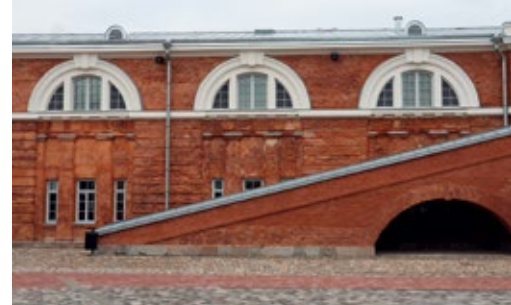
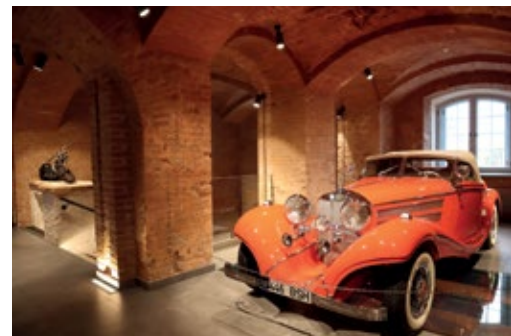
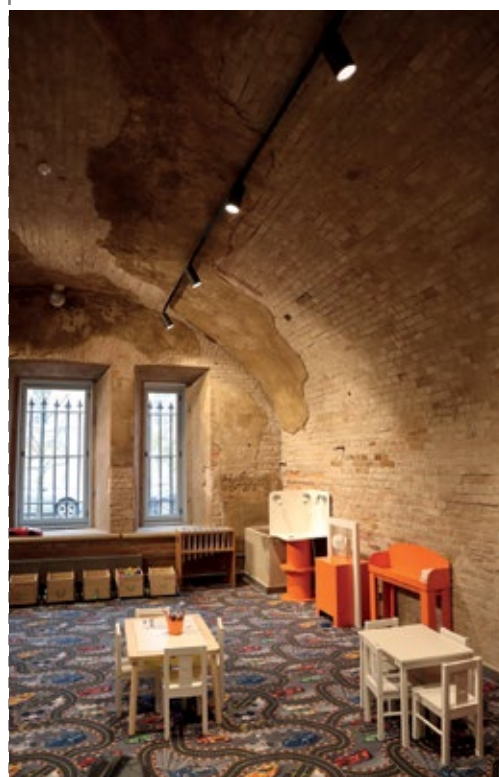
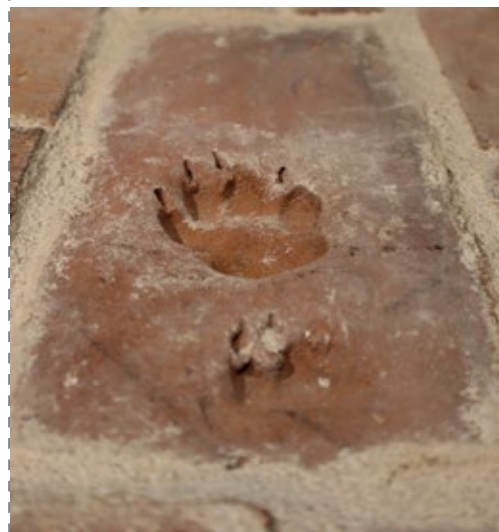
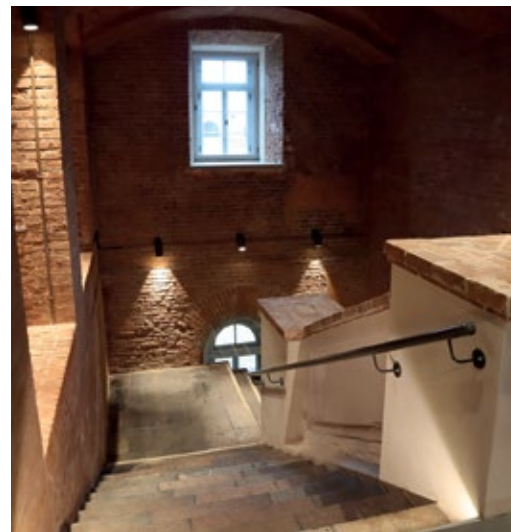
The west wing of the Engineering Arsenal was restored, and its other wings were conserved. The Soviet-era roof structures were dismantled and a wooden roof structure was built, with a roofing material more typical to the fortress: galvanised iron sheets. The chimneys were rebuilt according to a historical drawing, partly using the historical bricks that survived. The main entrance with a monumental staircase faces Imperatora Street: the granite steps were cleaned and lost pieces were replaced. The decorative finish of the facades was preserved, and the shape of the window openings and lost attic elements were restored. Pieces of the historical plaster of the facades were conserved, lost sections of plaster in the western wing were filled using lime mortar, and original unplastered brick masonry was kept on the courtyard facades.

Indoors, the historic plasterwork on the walls and ceilings was conserved and reinforced, and the solid wooden window sills were restored. Authentic clay brick floor was restored at the end of the enfilade. The original cobblestone surface was revealed and partially preserved during earthworks in the courtyard.

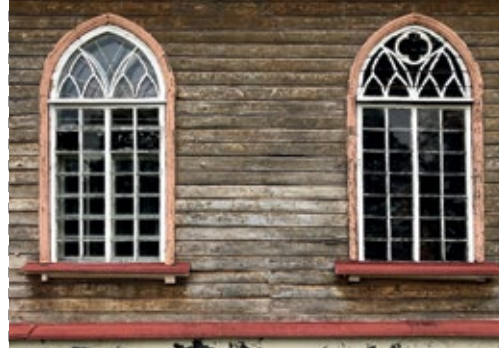
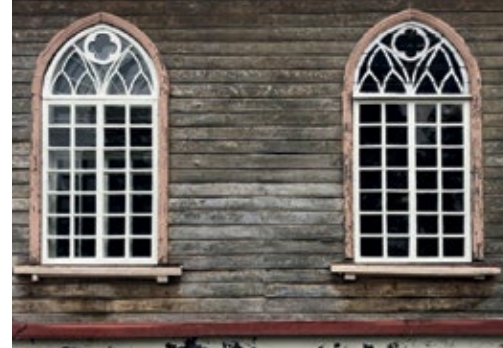
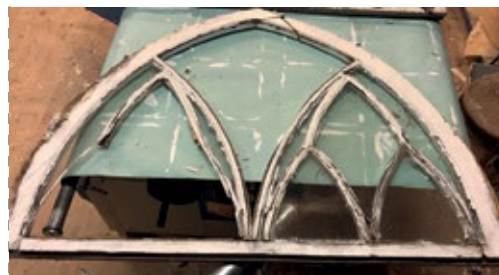
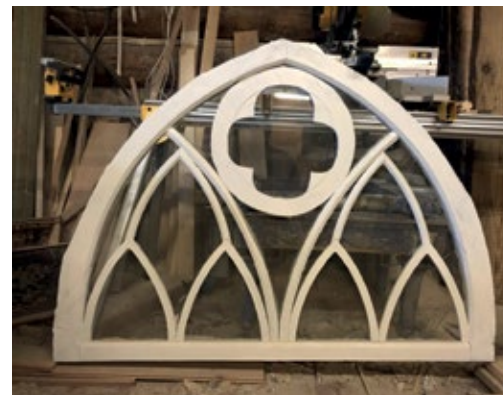
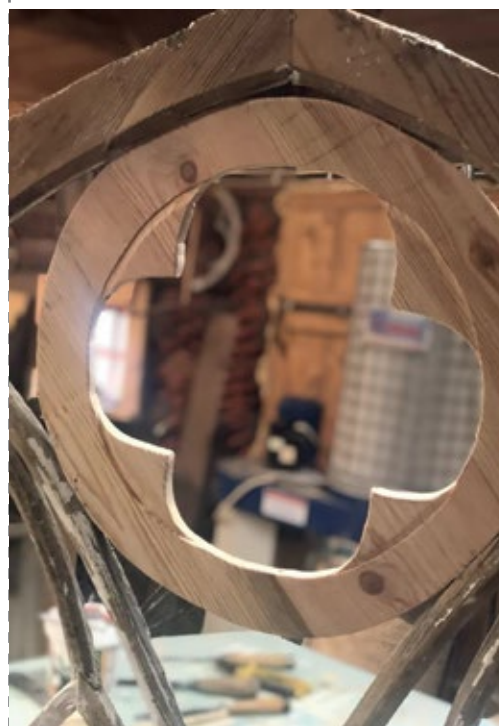
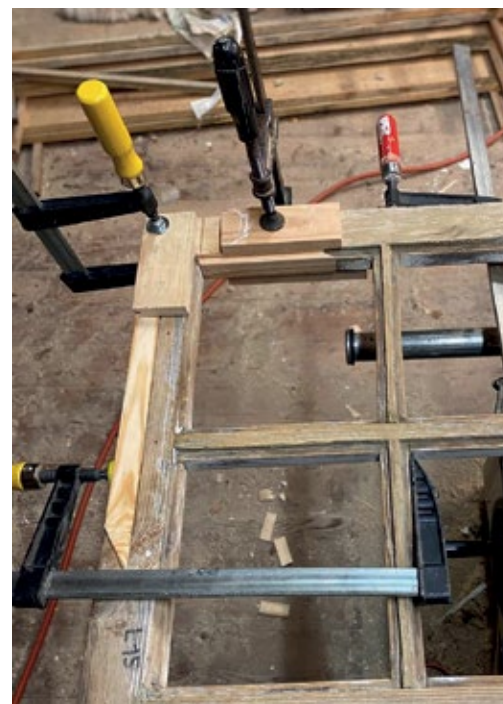
The windows of the west and south facades of the church were restored in 2022; oil paint was removed from the windows, rot damage was removed from the sashes and jambs, and the lost parts were replaced. The windows were re-glazed, mostly with original glass, secured with putty nails and sealed with putty. The wooden parts of the windows were painted, the restored window frames were installed in the jambs, and the wood screws used for frame attachment were analogous to those that were present before the repairs.

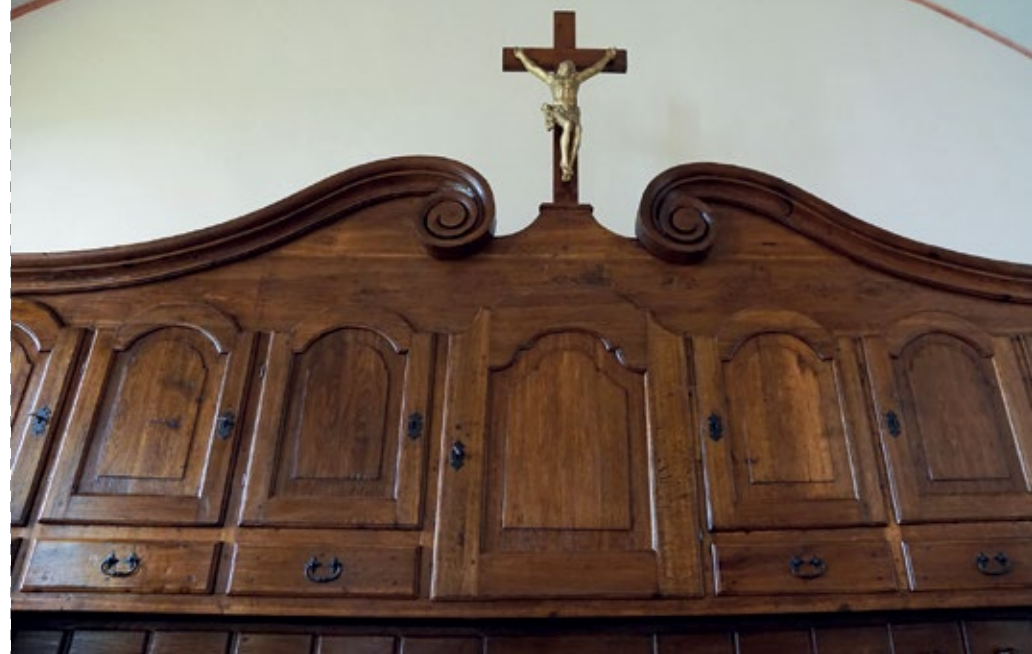
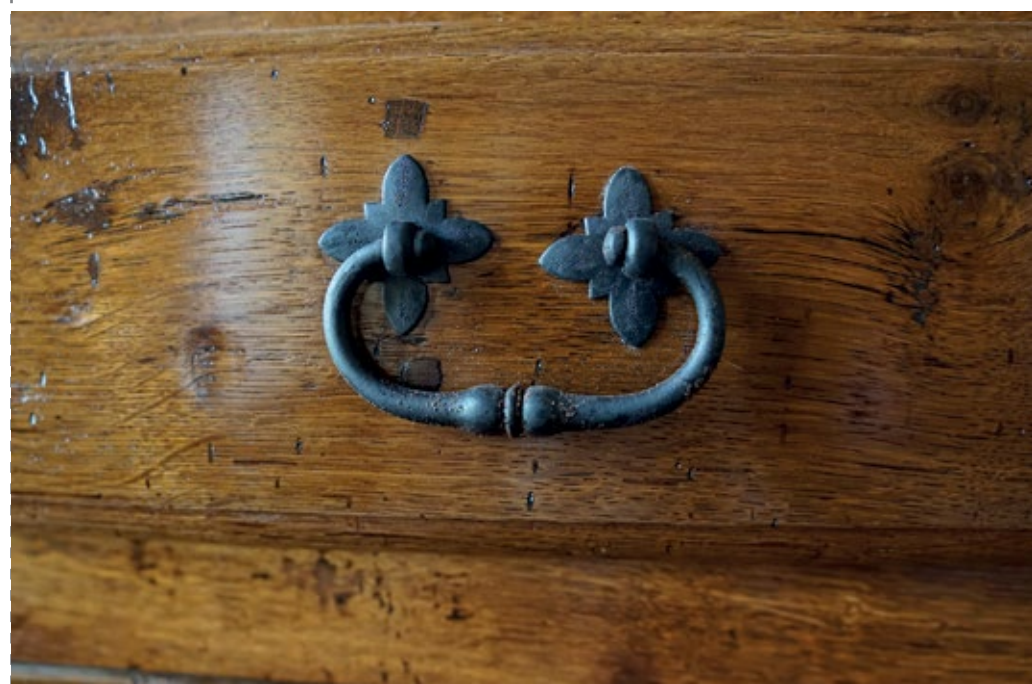
Before the restoration, the piece was covered in a layer of dirt, and its surfaces were mechanically damaged. Parts were lost (feet, eaves elements, locks). The rear boards had detached, there were cracks in the panelling, damage by furniture beetles, loss of original varnish, and layers of later re-varnishing. The surface of the hardware had corroded.

During the restoration, the surface of the cupboard was cleaned, the secondary varnish was removed, with repairs to mechanical damage, toning of the repaired parts, and lost pieces were reconstructed based on analogues. The surface was coated with insecticide and fungicide, and a layer of shellac was applied. Corrosion was removed from the metal hardware, and protective paint was applied.

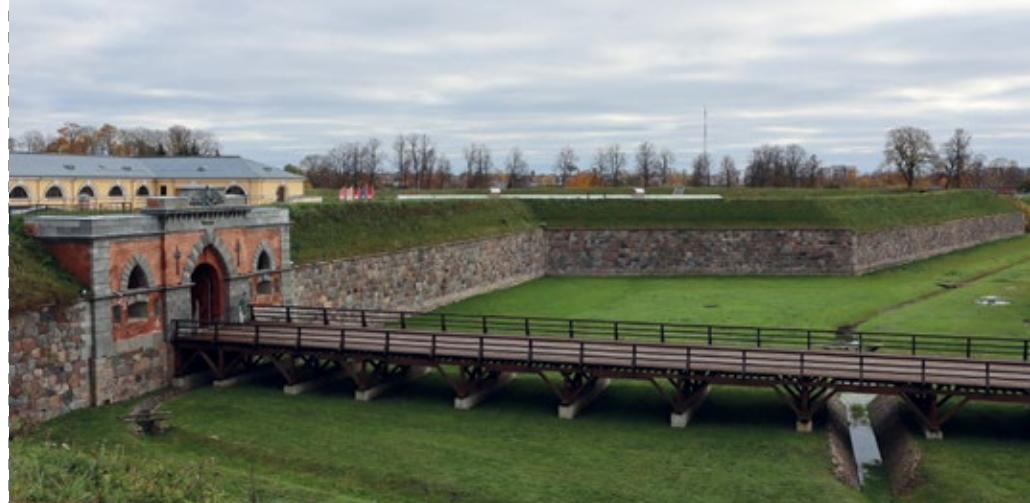
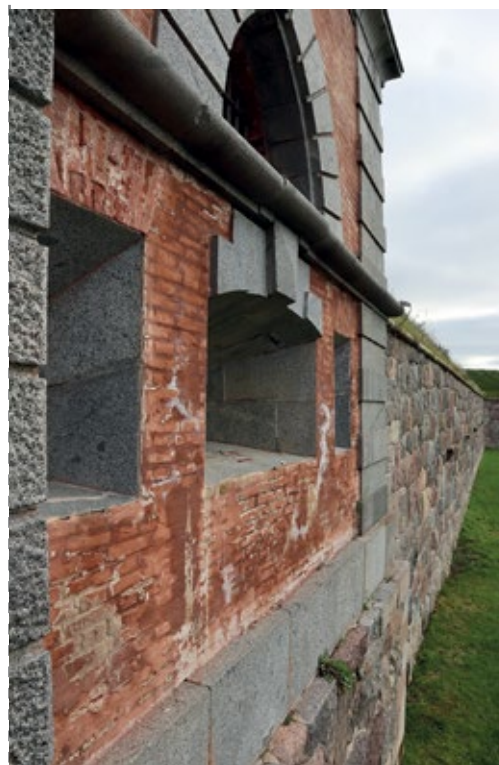
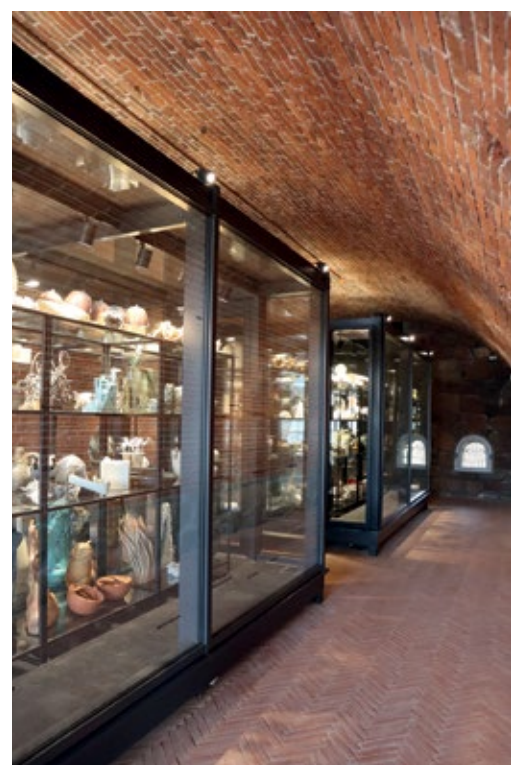
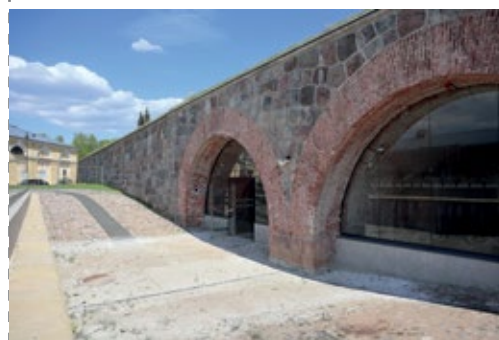
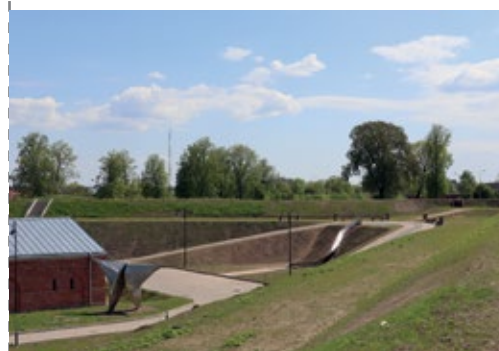
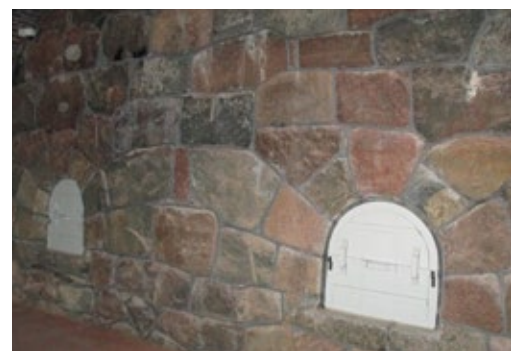
Its masonry was affected in many places by tree root damage, washing out of the binder, and crumbling of the stone. Inside the casemates, there was accretion of salt on the surfaces and erosion of the brickwork.

The profile of the bastion embankment was restored based on historical drawings and the cannon ramp. The slopes were reinforced with geomaterials, and the lawn was restored. Unstable stones in the escarpment wall were carefully removed, and repairs were made with a special mortar designed based on samples of historic materials. After the restoration, the stones and the dolomite eave panels were reinstalled in their original locations. The historic zinc sheet waterproofing installed above the casemate brick vaults was preserved. Erosion fine and surface salt was removed from the structures inside the casemates. The seams in the semi-basement and masonry walls were restored; a new floor was built using clinker bricks. Four of the gun ports have new wooden window frames built based on original drawings, with a metal mesh and wooden shutters.

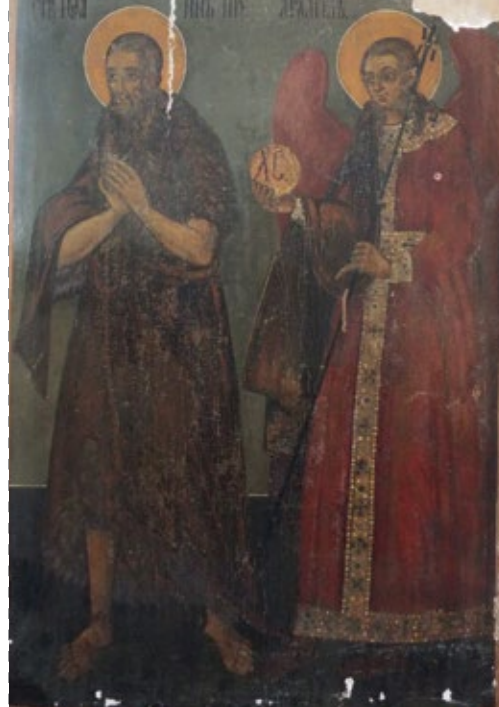
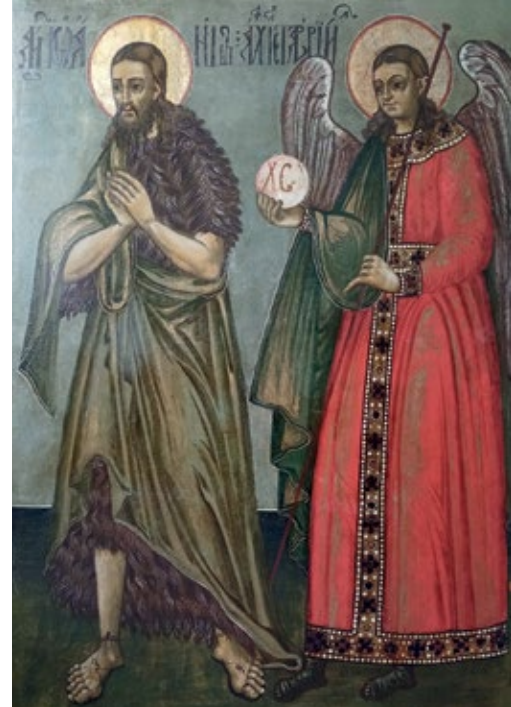
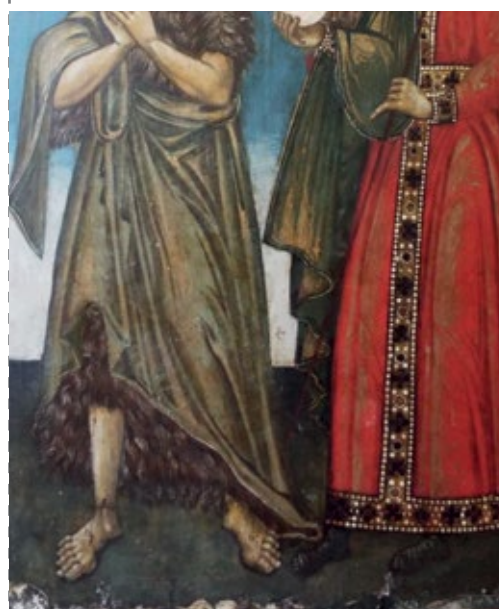
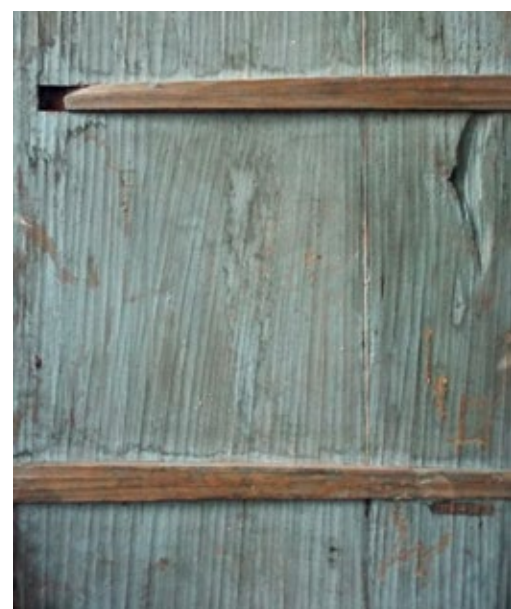
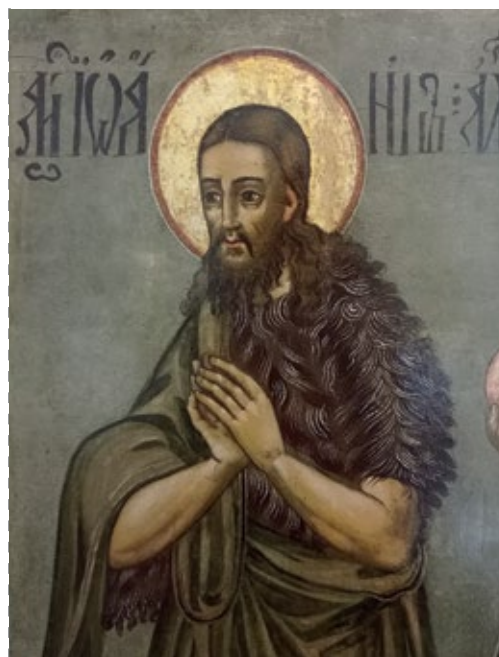
The icon was found to have several layers of poor-quality repainting. One plank of the wooden base was detached, and the primer of the painting had poor adhesion to the base material, being detached and lost across the surface. Thin layers of tempera paint and glazing were used in the painting. There was crazing over the entire surface of the icon, with loss and abrasions in parts of the paint layer. The gilded sections had been partly repainted. There were three coats of varnish, which had turned black, with a layer of atmospheric soiling on the surface.

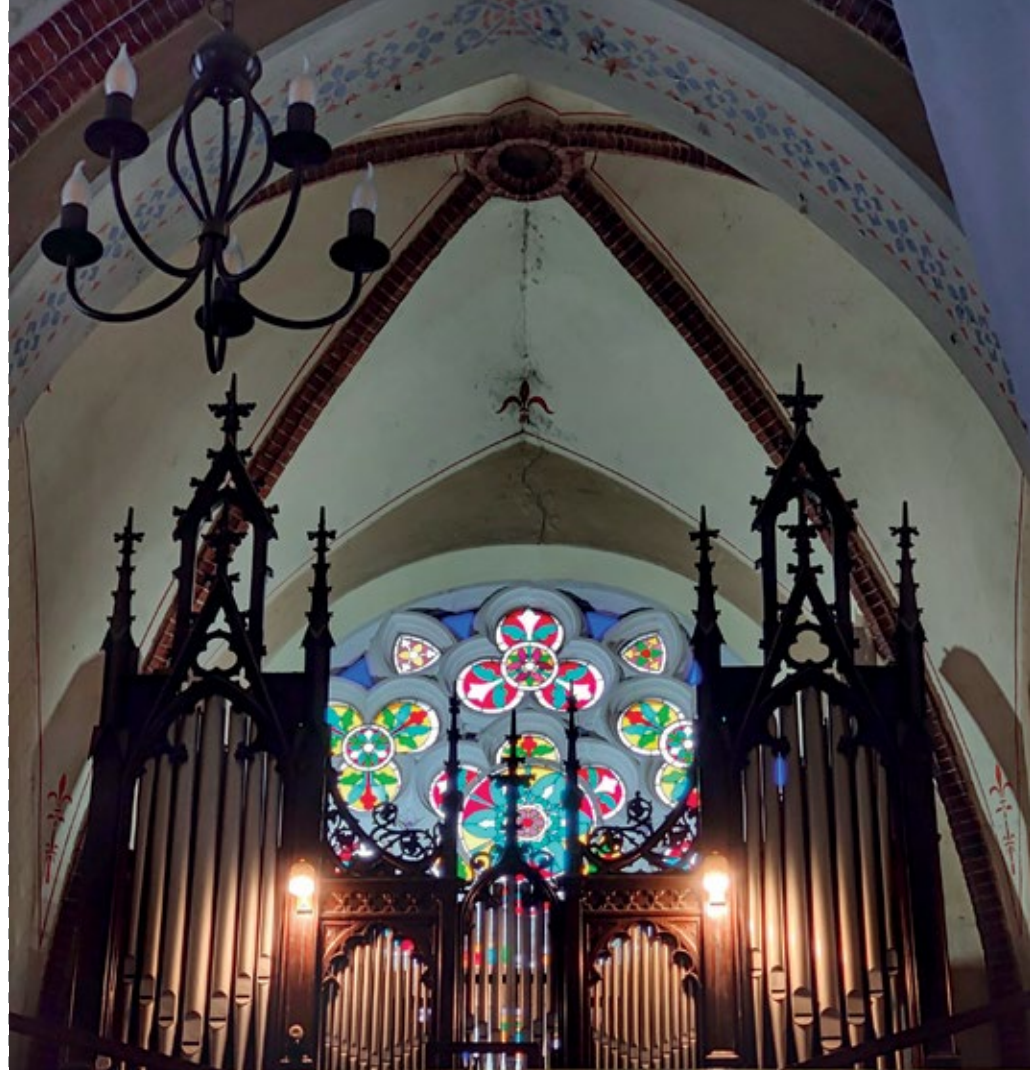
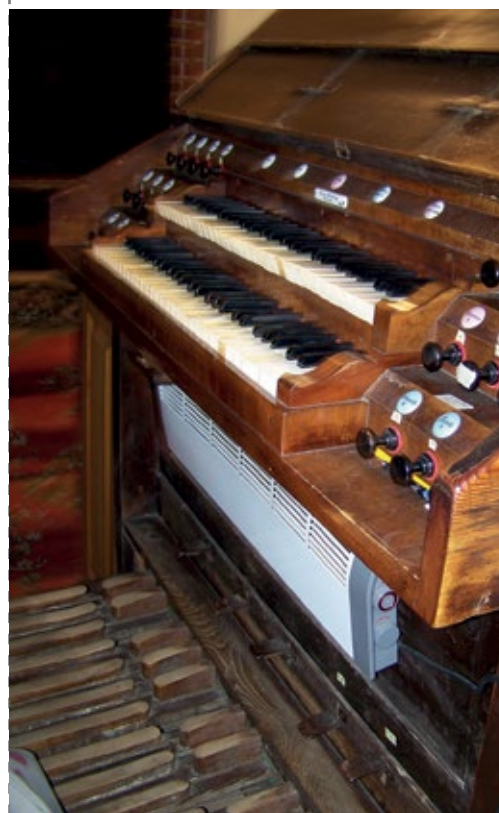
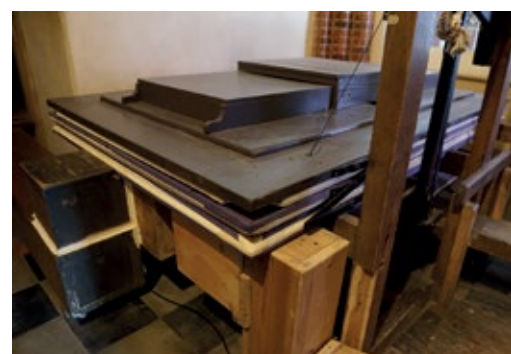
The Catholic Church in Viļaka houses the only organ in Latvia built by Blomberg Brothers in their Warsaw workshop. It is a large organ (20 registers, two manuals and a pedal board) with a mechanical console system and a Gothic Revival prospect. The organ (Op. 158) is the 158<sup>th</sup> instrument created in its workshop and is distinguished by professional technical workmanship and nuanced sound. Its survey concluded that the organ had not been well maintained and repaired during its use. The instrument was worn-out, dirty, some parts were worn, deformed, mechanically damaged, and a low-quality electric motor was added to the organ in the second half of the 20<sup>th</sup> century. However, the level of preservation of the original components of the instrument was still very high.

Restoration of the organ took place in several stages, starting in 2015, with Tāļivaldis Deksnis, Arnolds Dimants, Aivars Vīksna, and Roberts Hansons working on the instrument. The bellows were repaired, an electric motor was added, and the console and 2nd manual were restored. The last phase of the restoration was carried out on the wind chests, pipes, and mechanisms of the 1<sup>st</sup> manual, and on other structures of the instrument associated with that manual. The metal and wooden pipes were repaired, with tuning of the pipes and most of the 1<sup>st</sup> manual registers.

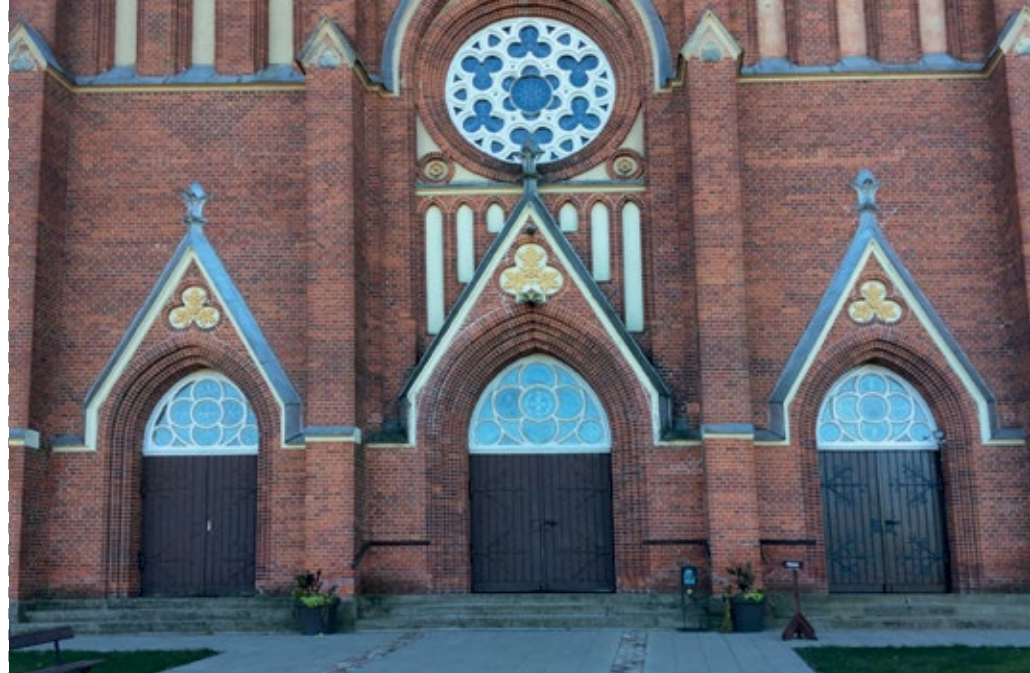
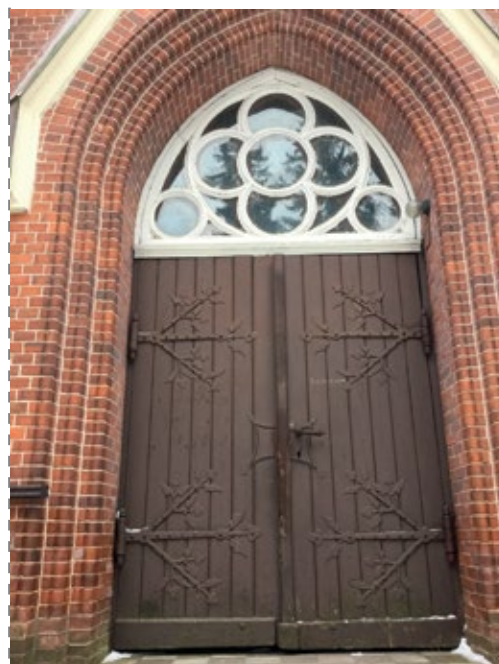
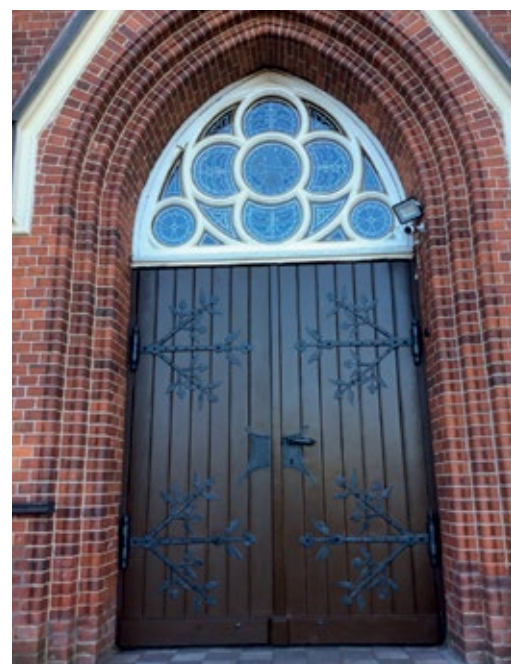
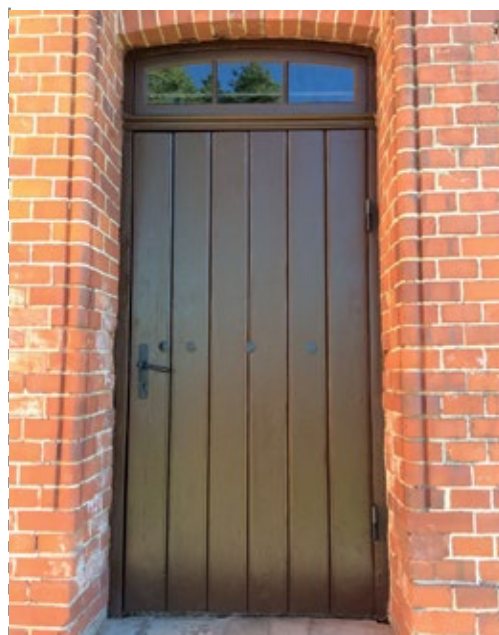
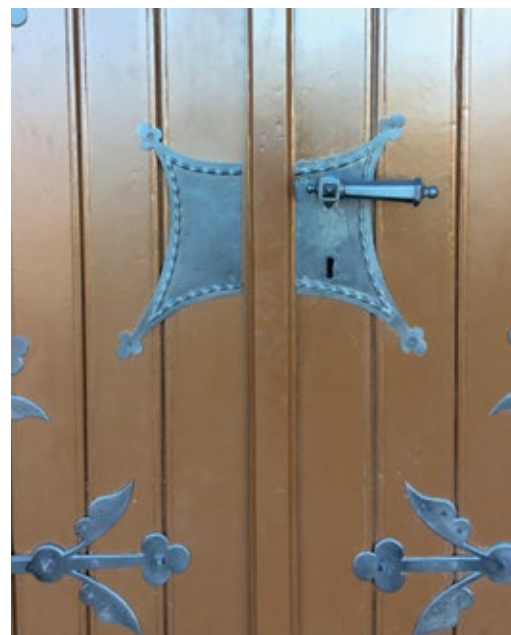
This big church has a big entrance: three Gothic portals on the west side of the building have heavy double doors with decorative hardware, which were due for maintenance. To complete the restoration, the door leaves were moved to a workshop where dirt and coatings were removed from them, decayed wooden parts were repaired, and the metal hinges and locks were cleaned and restored. After the repainting of the wooden parts, the restored metal hardware was installed, and the door was ready to be put back in its original place.

The entrance door leaves on the right side of the main facade and one of the sacristy door leaves were restored in this way. The restoration will continue in the future, with the rest of the entrance doors.

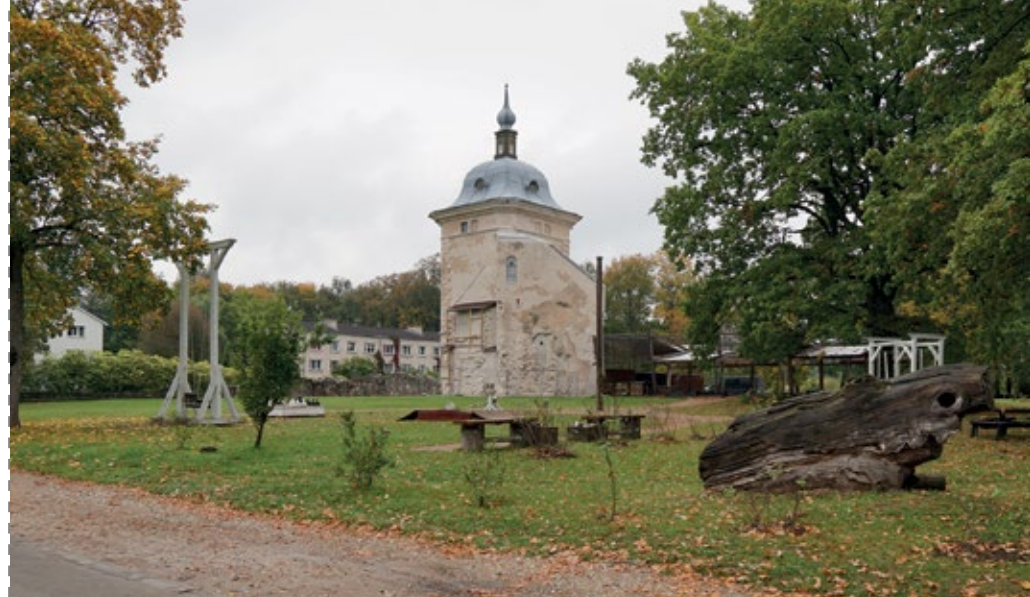
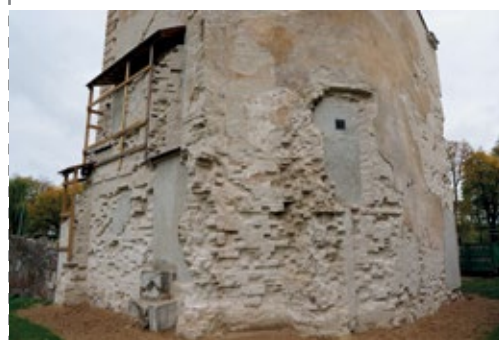
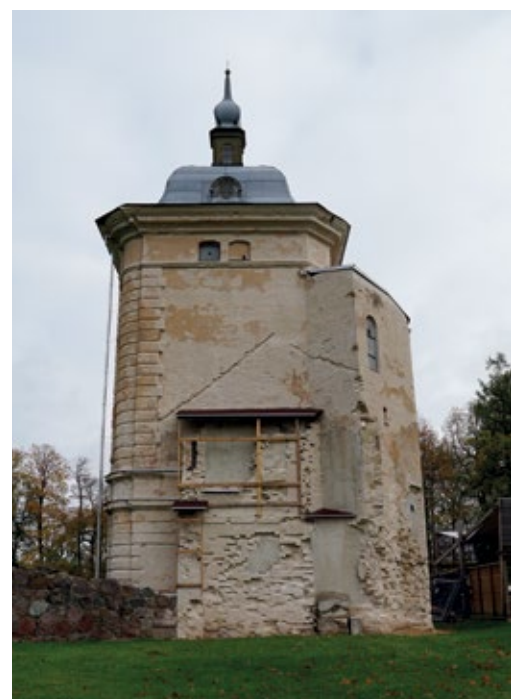
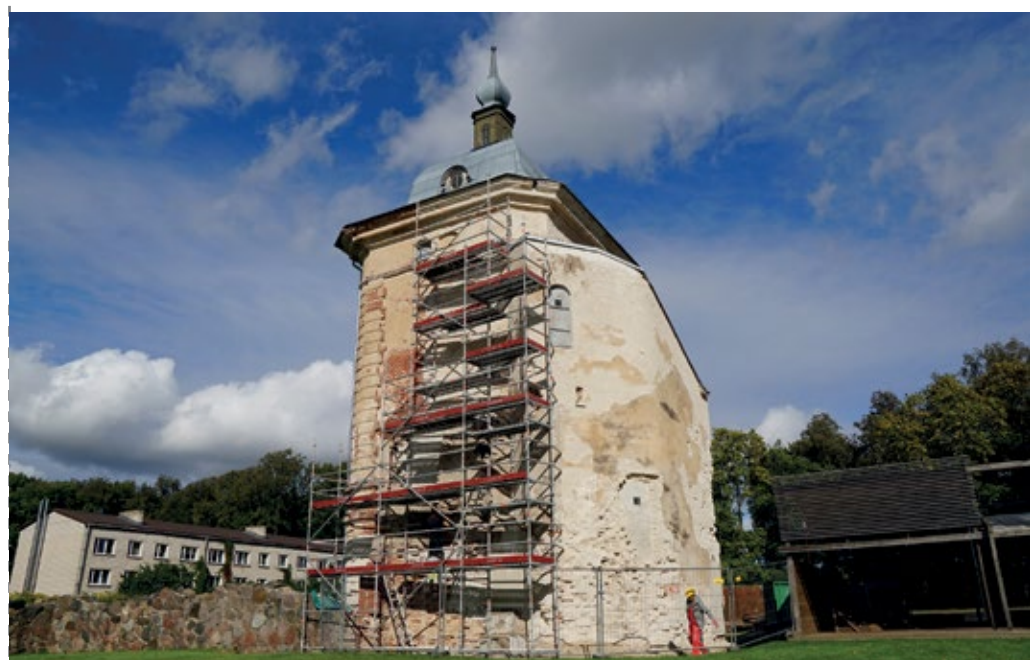
Due to prolonged exposure to rain and snow, poor ventilation, and biological and fungal infestation, the building's technical condition was critical. Large pieces of plaster and bricks broke away from the tower's facade, causing a hazard to the people who used the adjoining park area for recreation and cultural events.

During the restoration, several comprehensive conservation measures were implemented on the facades of the tower, preventing further deterioration of the building. To eliminate the effect of rain and snow on the masonry and building structures, the roofing was repaired, temporary metal sheet lining was placed on window sills and cornices, and a temporary roof drainage system was installed. Ventilation holes were set up in the window openings.

The technically unstable and salt-saturated plaster was removed from the facades. The seams were cleaned, and damaged and loose bricks were removed, replaced, or fastened. The seams of exposed masonry surfaces were repaired and covered with a new coat of lime plaster.
