**RESTAURĒTIE  
KULTŪRAS  
PIEMINEKĻI  
LATVIJĀ**

**2020-2022**

**RESTORED  
CULTURAL  
MONUMENTS  
IN LATVIA**

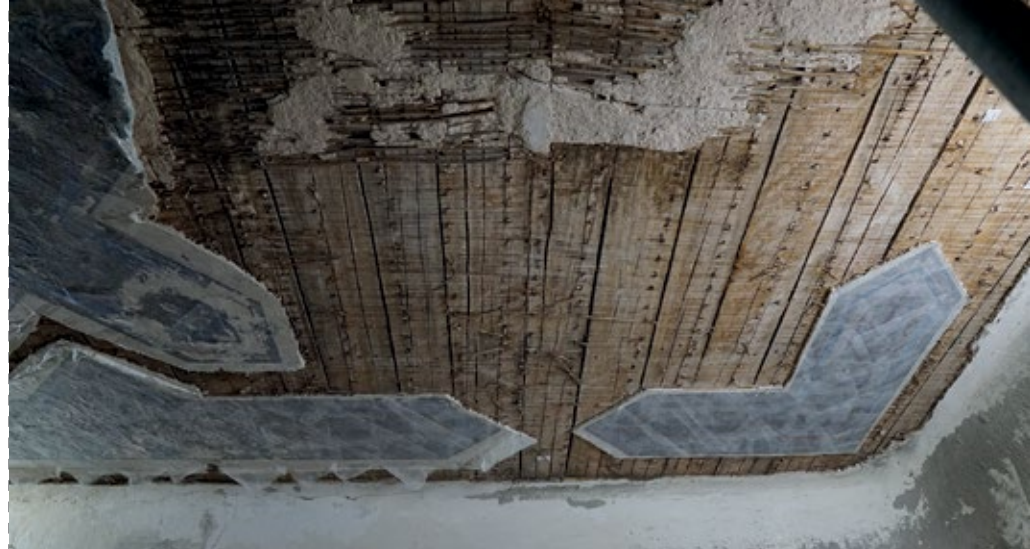
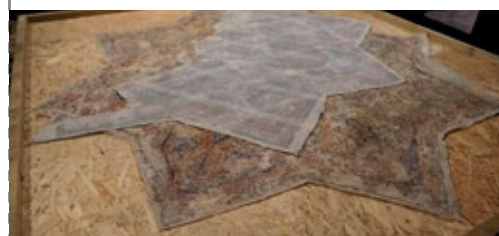
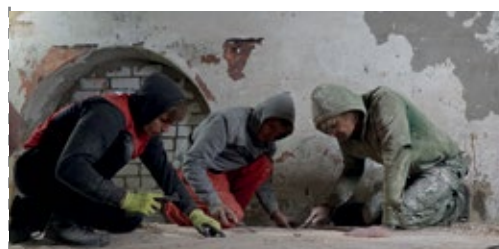
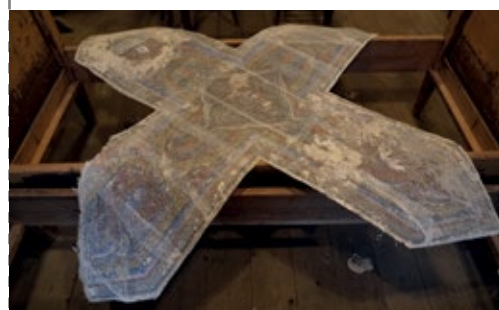
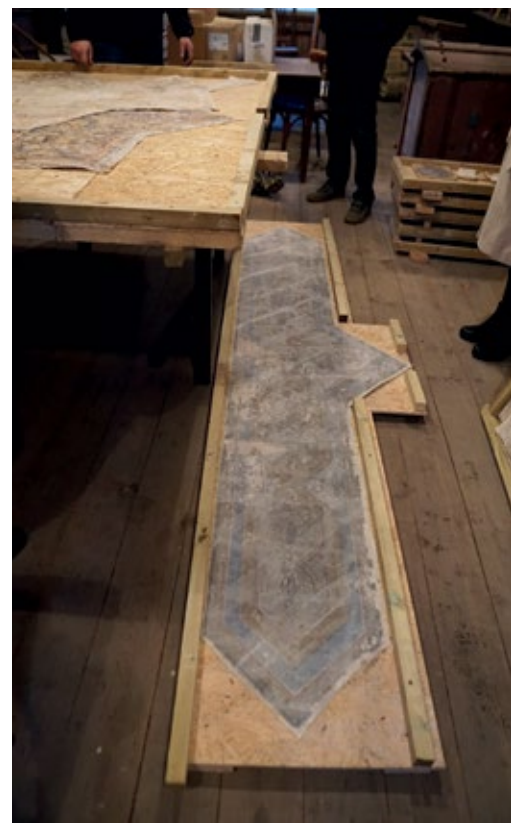
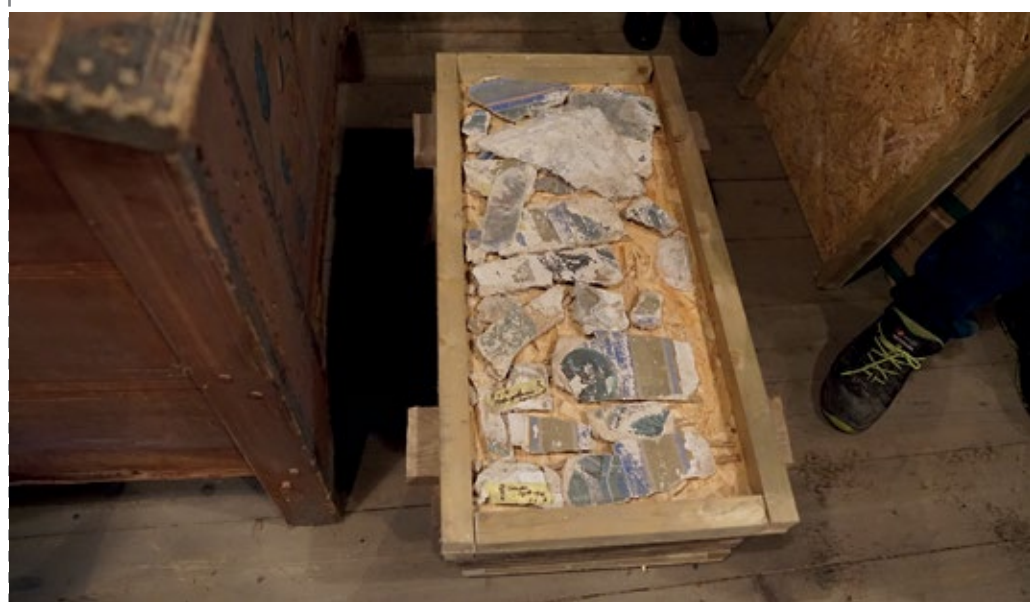
For a long time, the building was exposed to weather and vandalism. The indoor ceilings were in a state of failure, with some of the paintwork already lost. The situation was made worse by biological damage caused by poor ventilation.

It was decided to remove the painted surfaces. These precarious structures were dismantled to make sure that it was safe for the restorers to be at the site. Before the paintings were moved, a masterclass was held, with students from the Art Academy of Latvia's restoration department conducting their survey and detailed study. The paintings were found to have gilding and decorative plastic elements.

Due to their critical condition, the surfaces were not completely cleaned before they were fastened. They were coated with a temporary layer of reinforcement, split into pieces and dismantled together with the plaster, which was subsequently made thinner. The paintings were placed in specially-made boxes and, with the approval of the owner and Valmiera Museum, were handed over to the museum for storage.

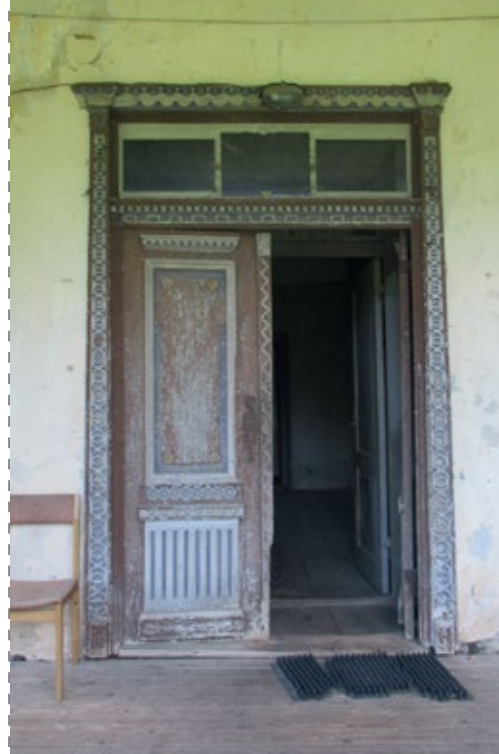
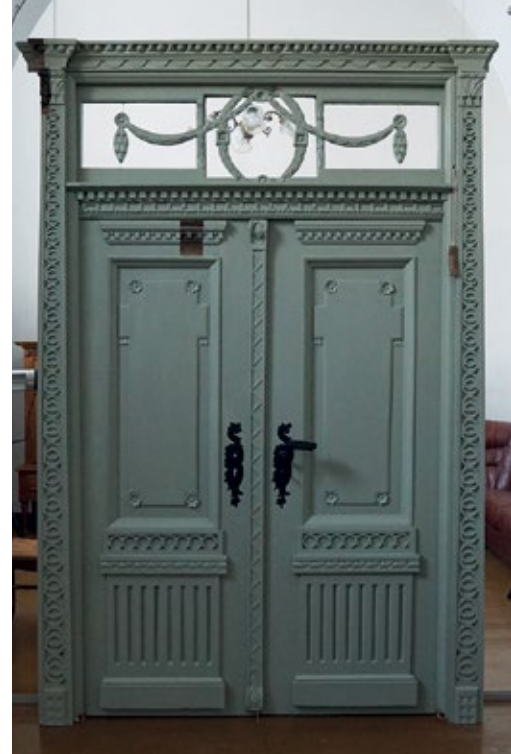
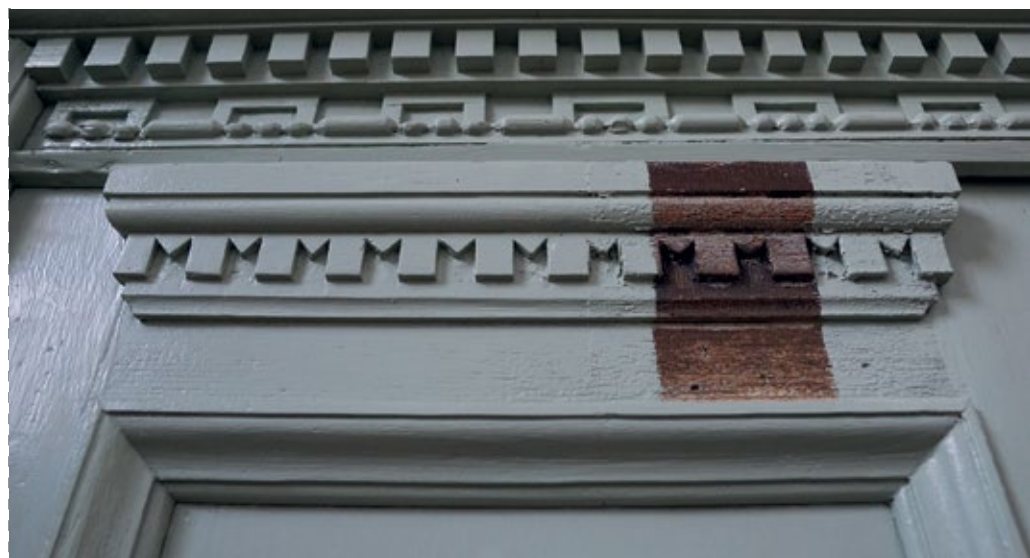
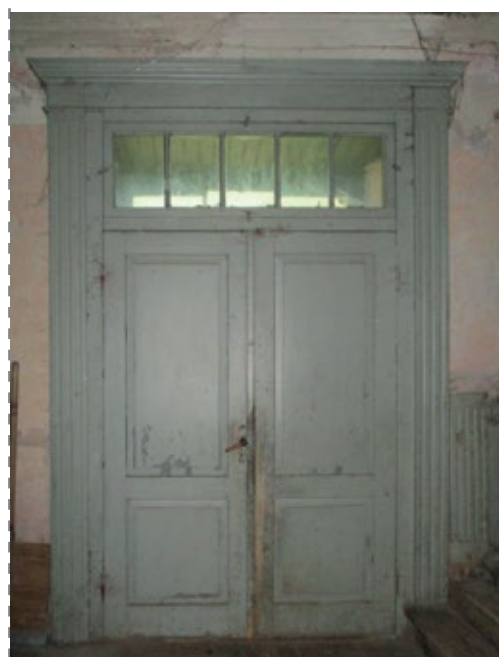
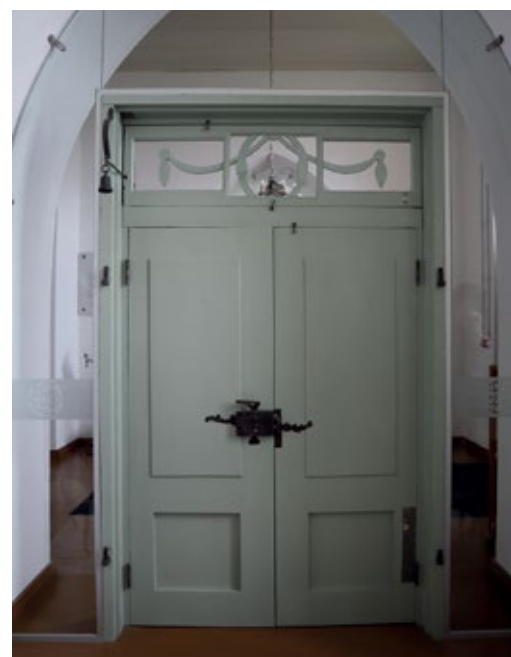
The poor technical condition and unacceptable visual state of the object prompted its restoration. Once the porch, possibly built in the second half of the 19<sup>th</sup> century, was demolished, it completely revealed the unflattering appearance of the original portal of the entrance.

Damaged or out-of-place wooden pieces were replaced, and missing decorative carvings were replaced with new elements made of recovered timber. The wreath with a festoon adorning the transom window was reconstructed.

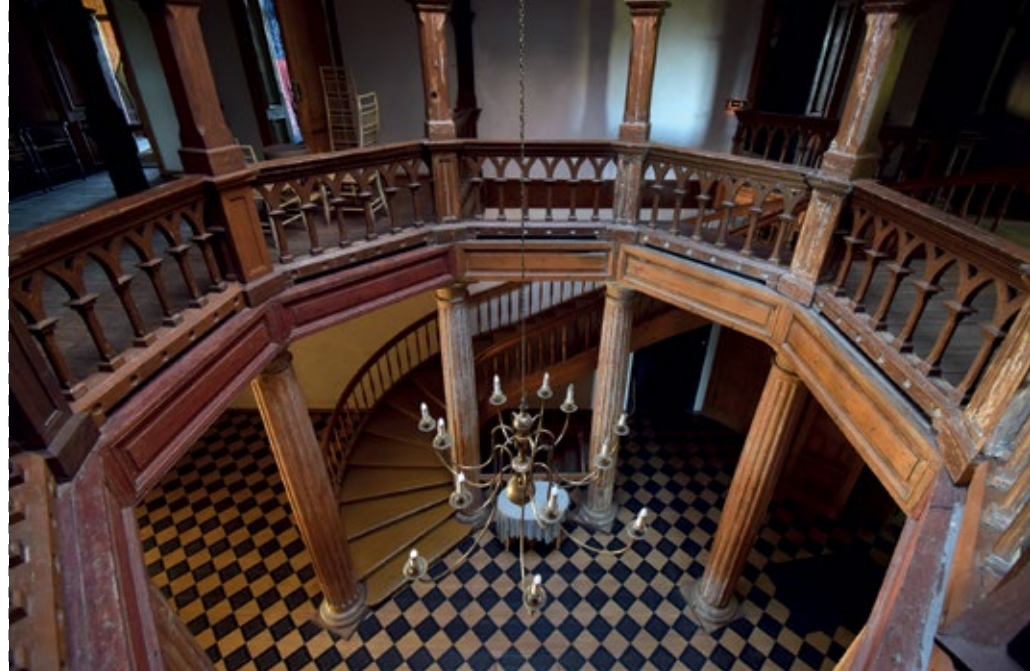
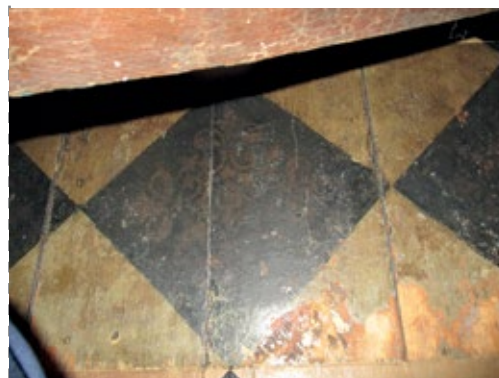
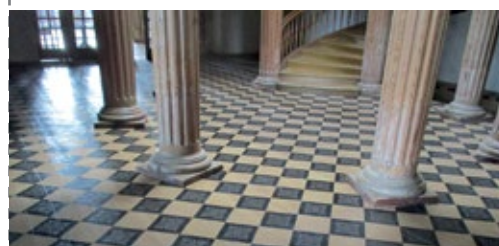
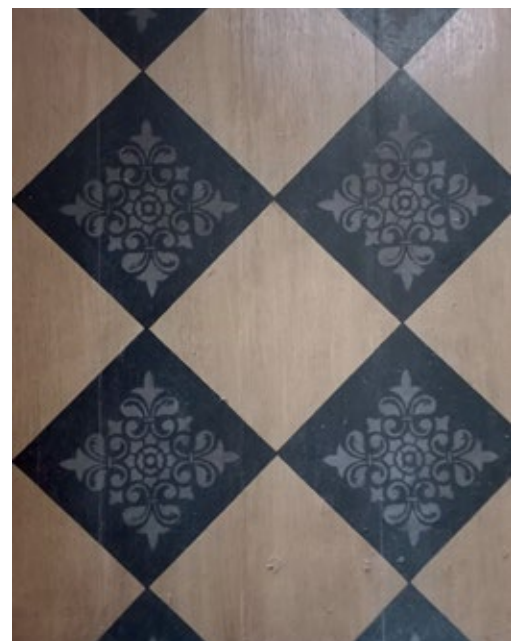
The areas with coloured lighting are also reflected in the now-renovated floor, which imitates tile and parquet flooring at the same time. Over time, both the original and later paintwork had worn away, revealing plain and worn plank flooring. However, a floor area under the stairs was kept in its original form, without repainting, which made it possible to reconstruct the original paintwork as closely as possible. The floorboards were repaired and sanded first, then all 87 square metres were coated with a light-coloured paint over which a pattern was drawn imitating wooden grain. The floor was then divided into tiles with black chequers, painted and decorated with a stencilled pattern.

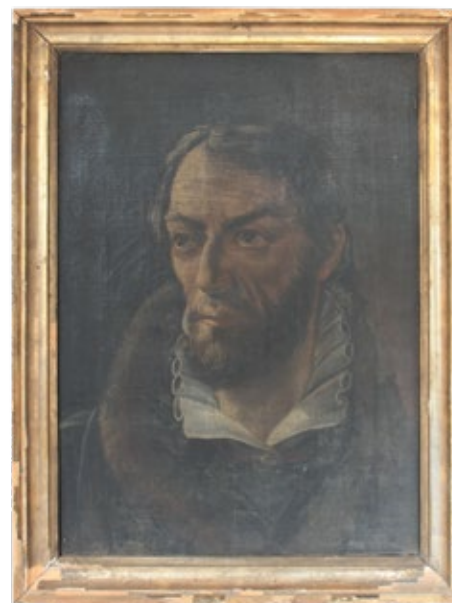
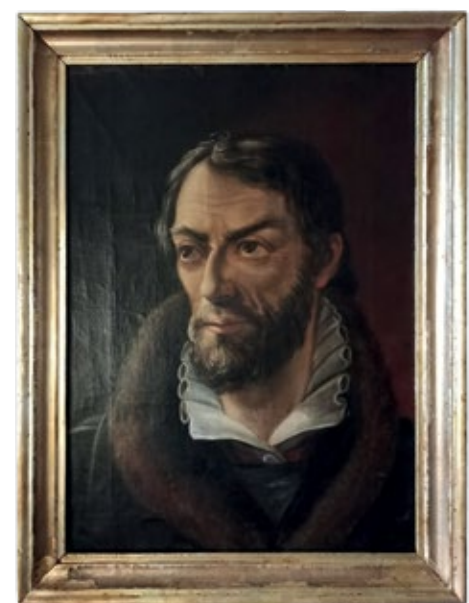
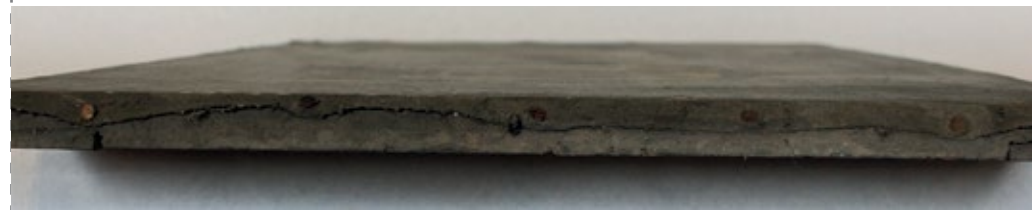
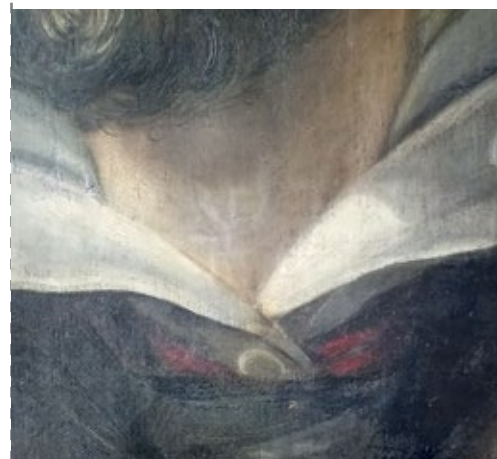
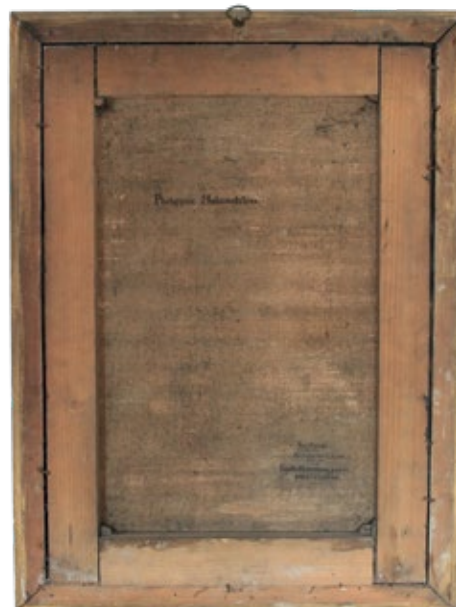
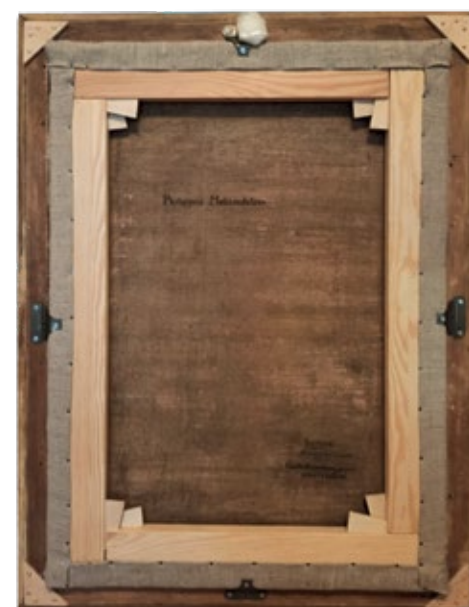
The painting was found to have narrow edges, and the nails attaching it to the stretcher were corroded. The canvas was yellowed and warped, but with good adhesion between the layers of primer and paint. There were fine cracks in the primer, and the paint layer revealed mesh-like cracking. The layer of varnish was uneven, and the surface covered in a layer of dirt. The frame was in relatively good condition.

During the restoration, the canvas was removed from the stretcher and mechanically cleaned using distilled water. The edges were doubled, the painting was mounted on a new stretcher, and the surface was treated with an alkaline solution. The layer of dirt was removed and a synthetic varnish was applied. The layer of primer and silver plating on the frame was reinforced, dirt was removed, and the frame structure was strengthened. The layer of varnish on surface of the frame was made thinner, and areas with lost primer were filled and sanded. Paint was applied to the lost areas and the silver plating was restored. In the repaired areas, a tinted varnish was applied to the silver plating.

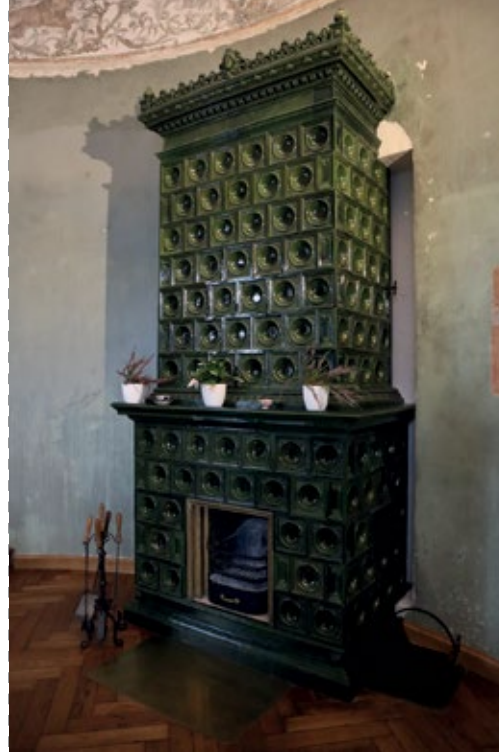
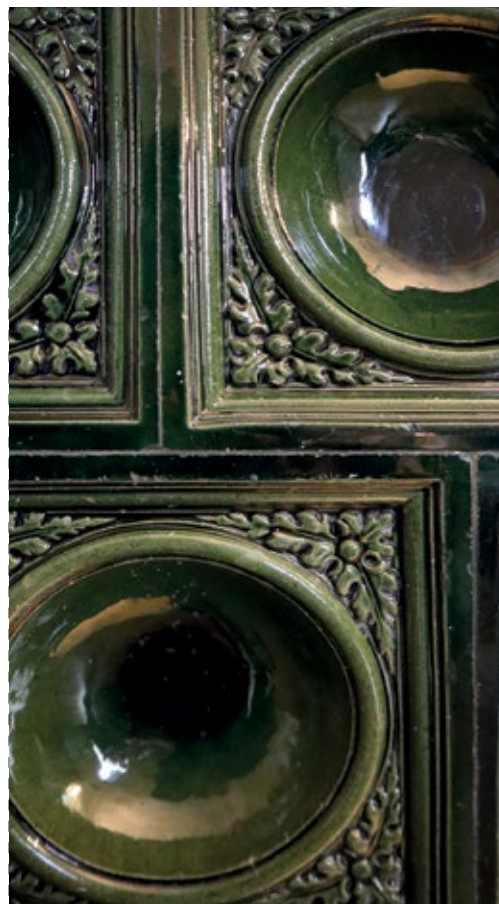
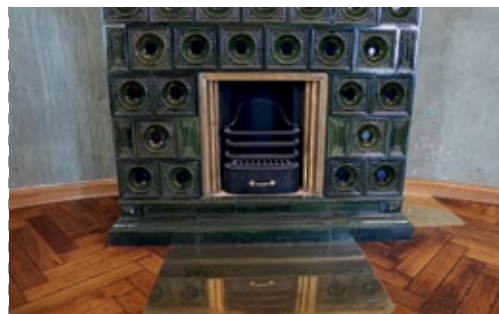
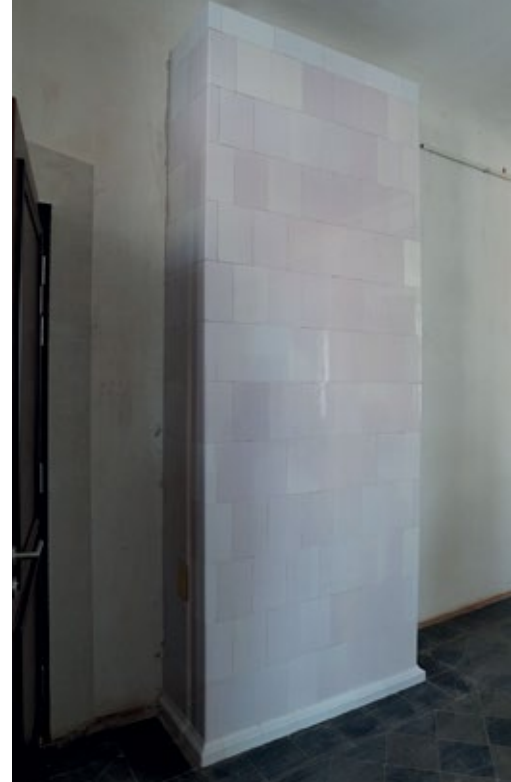
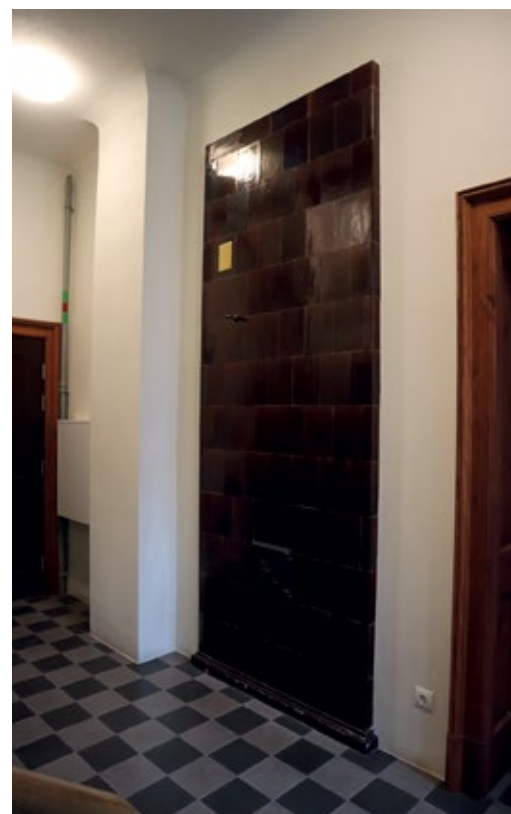
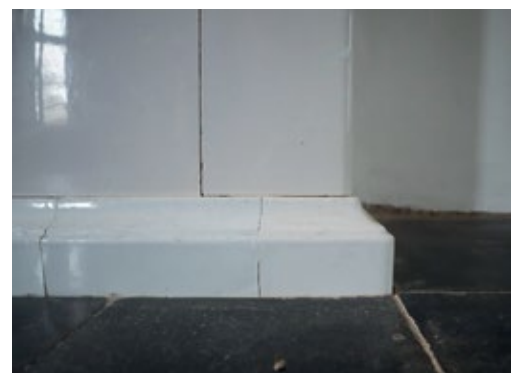
Two glazed tile stoves were renovated in 2021. On the first floor, the restoration included a ceramic tile stove, brown-glazed on the side of the stairs and white-glazed on the other, which goes through the entire building. Damaged areas were plastered and glazed using the cold glazing technique; brass cleaning hatches were installed. The restoration of the dark-green glazed ceramic tile stove and fireplace built in the observation tower in the 1890's, was completed on the second floor of the hunting hall. The stove was dismantled, the tiles were cleaned, and missing tiles were remade to match the shape of the old ones. In the furnace part, the masonry of the lining was rebuilt using fire-resistant bricks. During the restoration, the missing cornice of the stove/fireplace and the frieze area above the mantelpiece were restored based on samples of original parts from another, similar stove set by the company *Celms un Bēms*. The parts were coated in a so-called cold glaze. The cast-iron part of the furnace was restored, including the original grille in the opening of the stove. The original stove gate was reinstalled, cleaned, primed, and repainted.

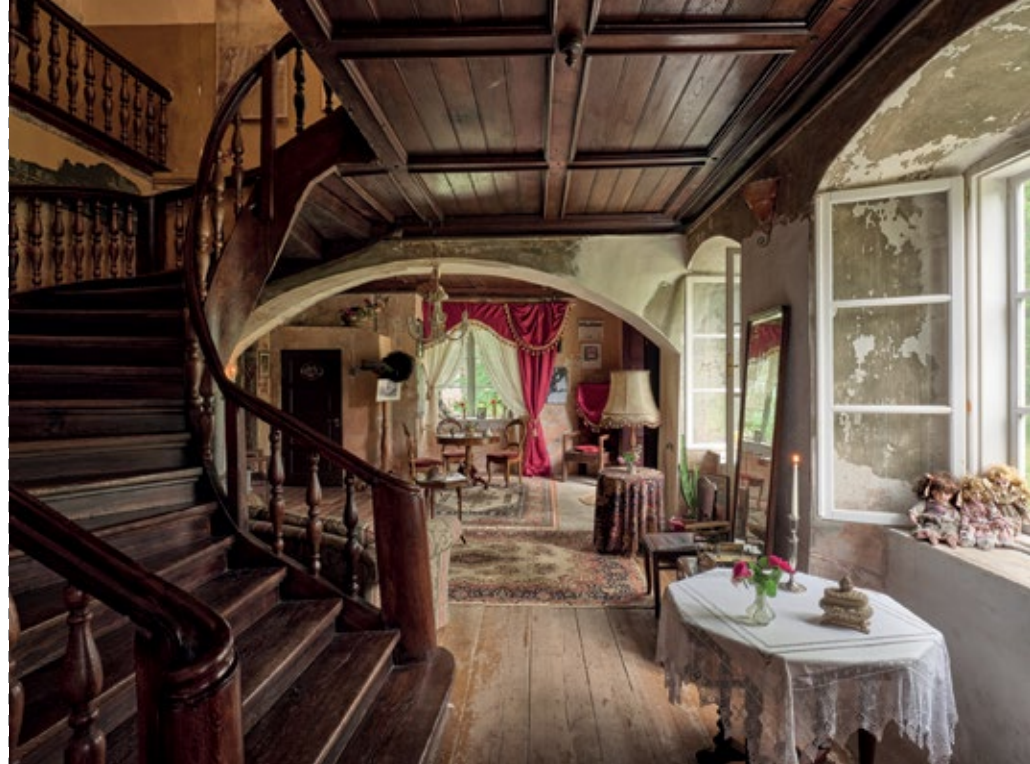
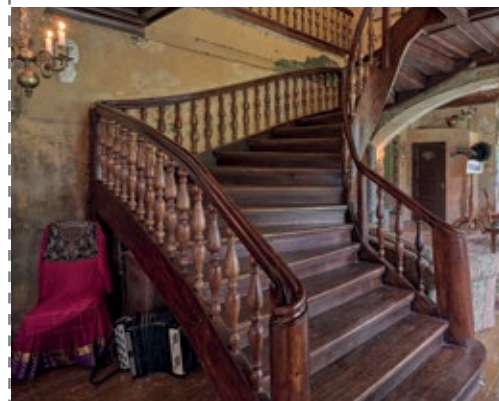
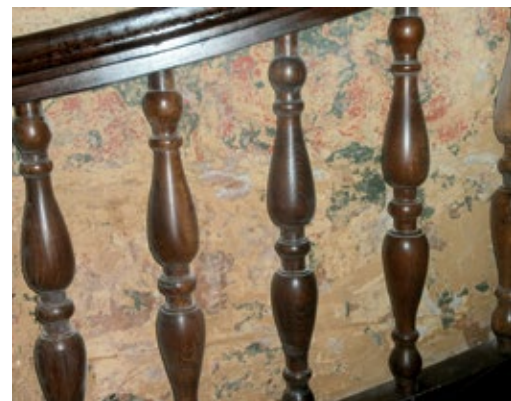
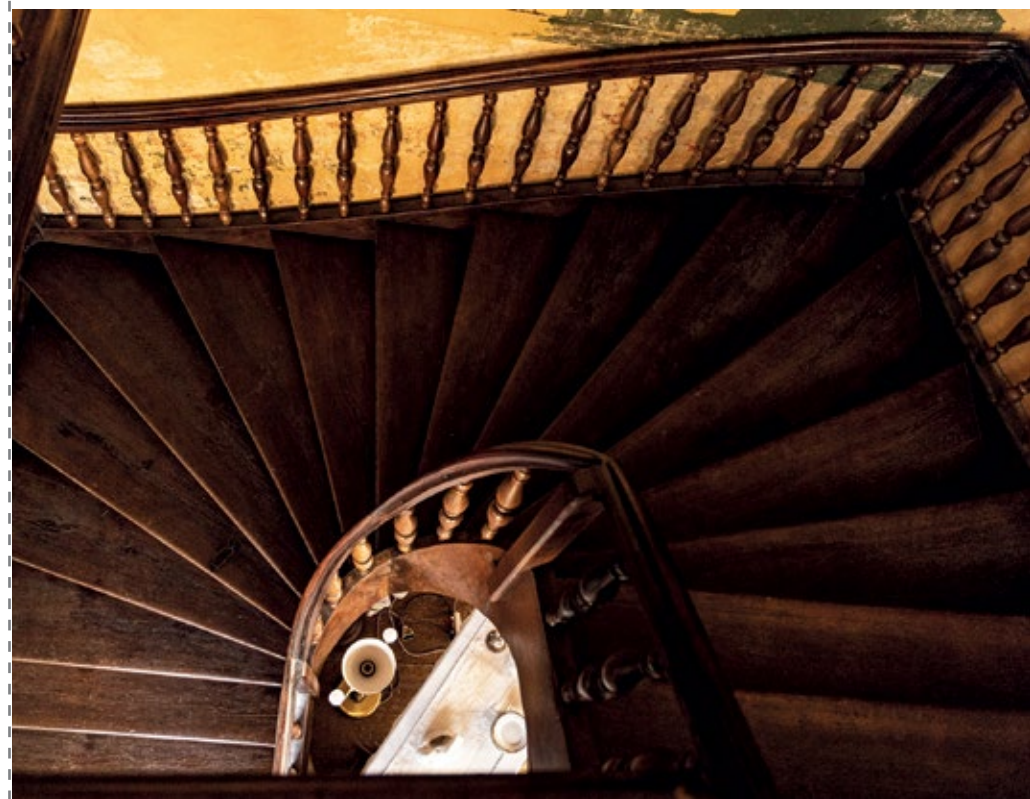
One of the most visible projects has been the renovation of the broad and beautiful main staircase. The centuries-old oak steps, still in use, were still in place, but only two of the bannister posts remained. Using these as a model, 96 new posts were made, in addition to other elements of the staircase that had been lost. Layers of historical coatings were stripped off the original staircase parts, which like the new parts, were then stained and coated with a semi-matte lacquer. And this is just one episode; a little piece of bygone eras that one can find in the house.

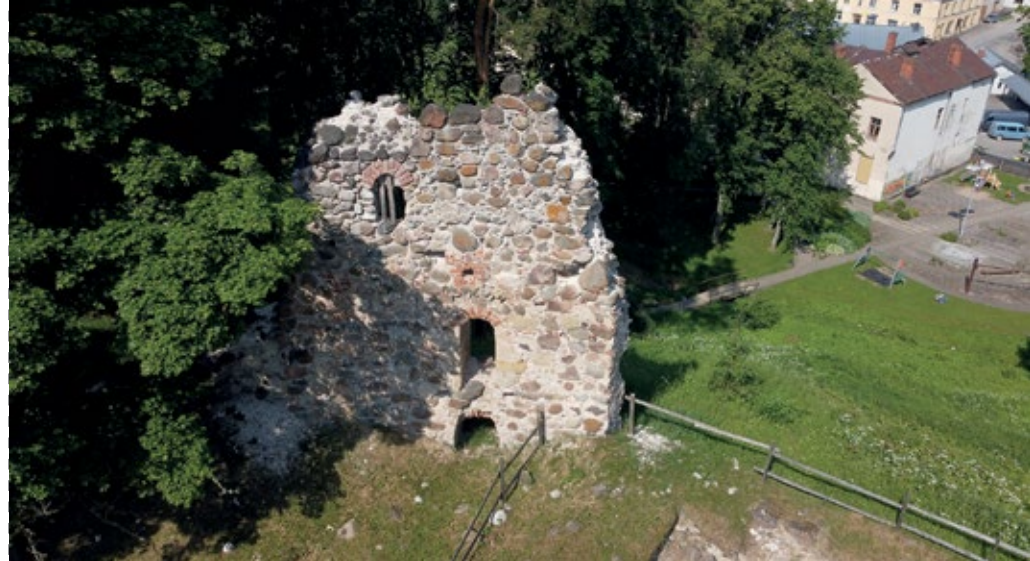
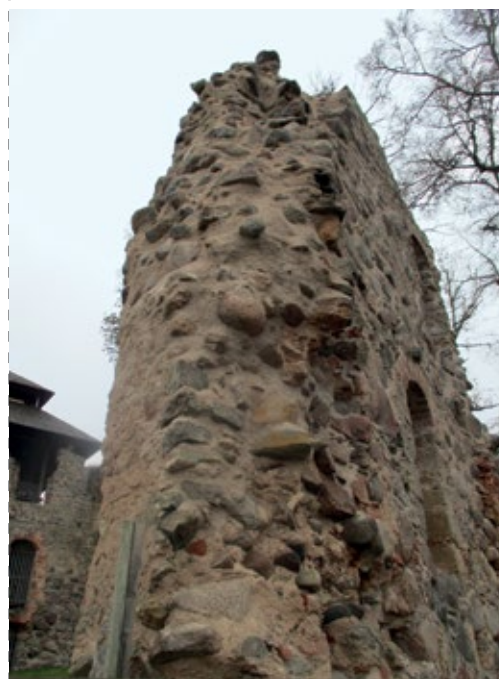
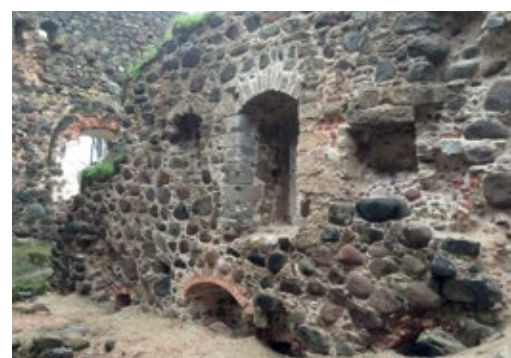
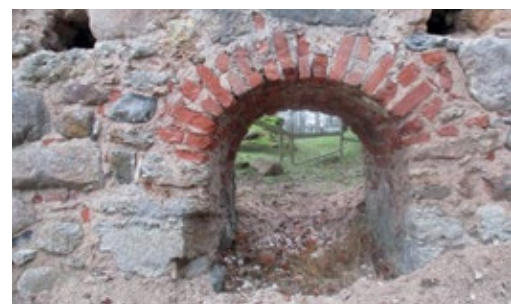
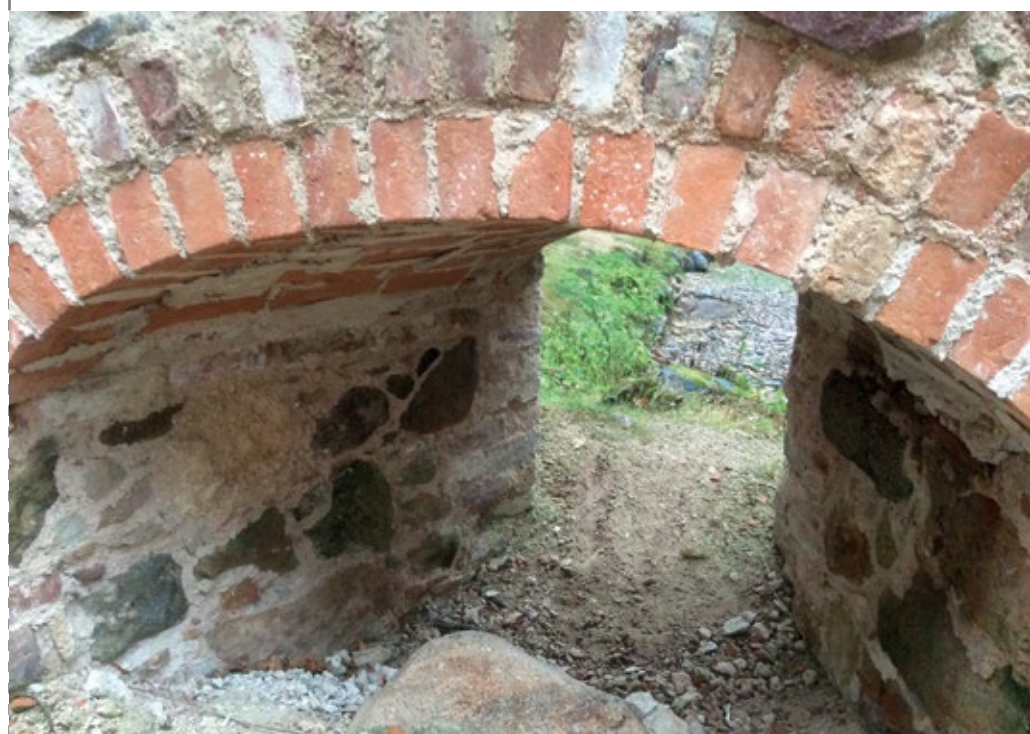
Before the conservation of the walls in the south-eastern and south-western wings of the castle and the walls of the western tower of its outer bailey, the three-storey-high walls were in a critical condition with cracks in the masonry, and with eroded window and door opening structures failing.

As part of the conservation, areas in the masonry that lost stones were filled with historical stones and bricks found in the castle territory, and with Sencis bricks produced by *Lode*. Lime mortar was used for the masonry work. The upper parts of the walls were coated with layers of waterproofing that was appropriate in terms of their visual, structural, and material quality; seams were restored, and several openings and crumbling areas were reinforced. Chimney stacks and historic plasterwork, wherever they still remained, were also reinforced. The restorers found three musket balls in a window opening of the outer bailey's west tower and a small cannon ball in the chimney.

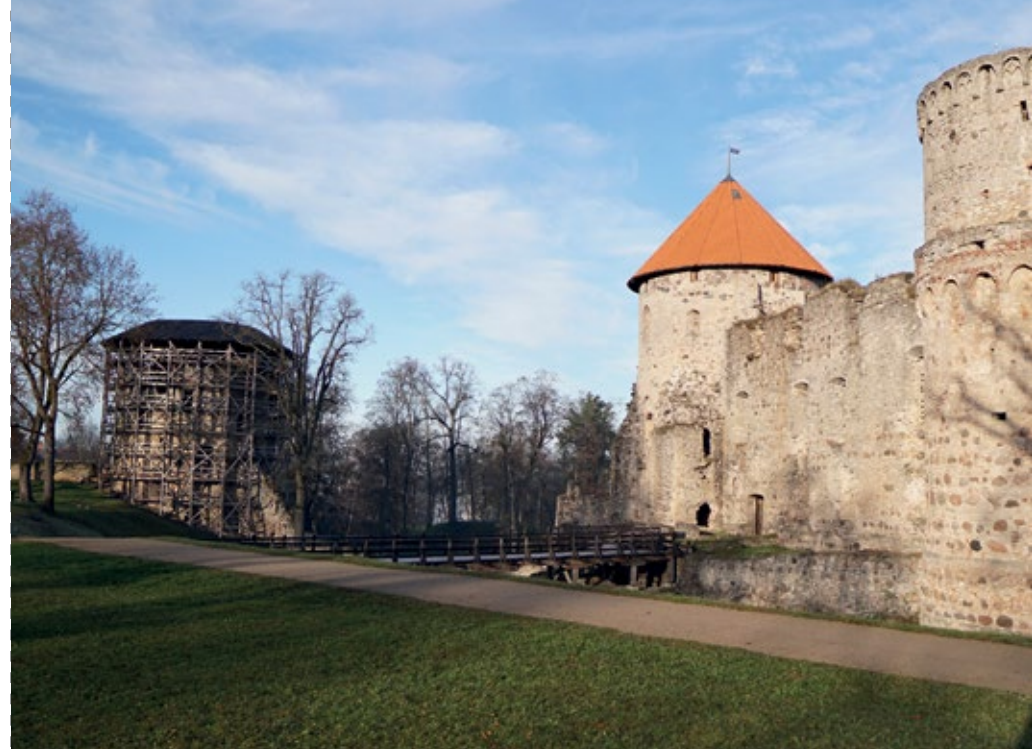
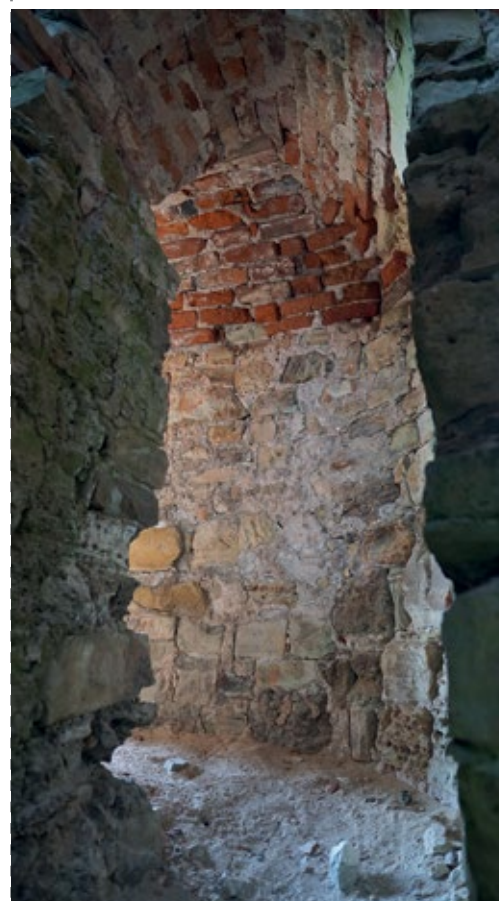
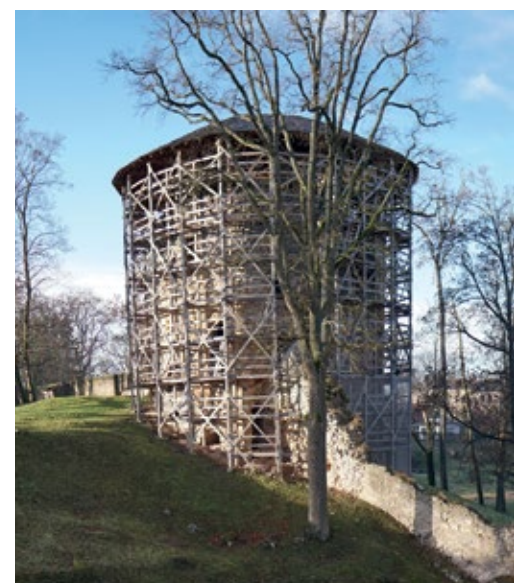
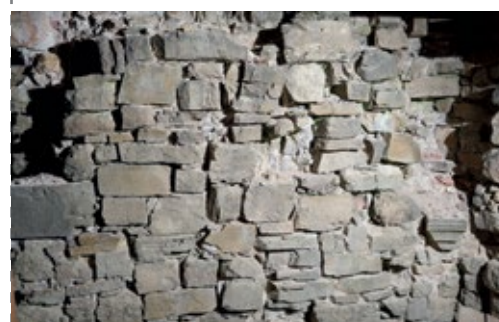
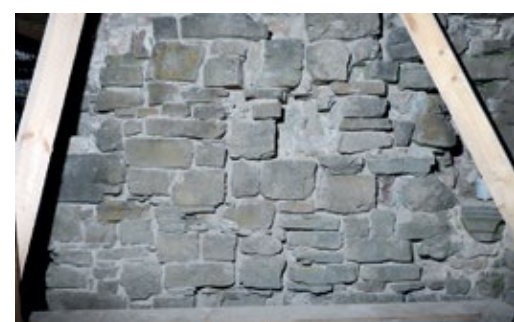
The conservation of the tower's inner walls was completed in 2022, with the removal of the eroded mortar from the seams of the masonry structures and filling them with a lime mortar visually matching the historic original. Threats to the structural strength of the wall was eliminated, and the stones were replaced and reinforced in some locations using stainless steel supporting rods. The areas with lost masonry pieces were filled with dolomite stones and bricks, as well as stone, brick, and tile rubble recovered during archaeological excavations, thus maintaining the previous appearance of the masonry.
