100 most endangered
cultural monuments in Latvia

100 apdraudētākie kultūras pieminekļi Latvijā

EUROPAS KULTŪRAS
MANTOJUMA
DIENAS 2004

Valsts kultūras pieminekļu
aizsardzības inspekcija

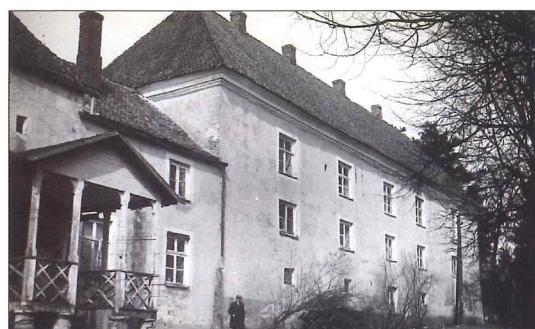
3. Neretas muižas vecā kungu māja. 1930. gadu foto

Stipri nopostīta ir vecā kungu māja (XVI.gs.), bet no jaunās ēkas palikušas tikai sienas. Abas būves savieno pussabrucis saimniecības korpus un vārti, no kuriem palikuši tikai stabī. Vēsturiskās ēkas cietušas 60. gados, un vēlāk vecā kungu māja arī dedzināta. Parks ir pilnīgi aizaudzis, dīķi piemēsloti, bet ansambla tuvākā apkārtne, pagalmu ieskaitot, sakopta pēdējā laikā.

The old landlord's house (16th century) has survived until today, however, it is in very bad condition. As regards the new landlord's house, only its walls have remained intact. The two houses are connected by a semi-disintegrated auxiliary building and a gate, of which only the posts have survived. The buildings of historical significance have suffered considerable damage during the 1960ies. Moreover, its adjacent park and ponds have not been cleaned and are overgrown.

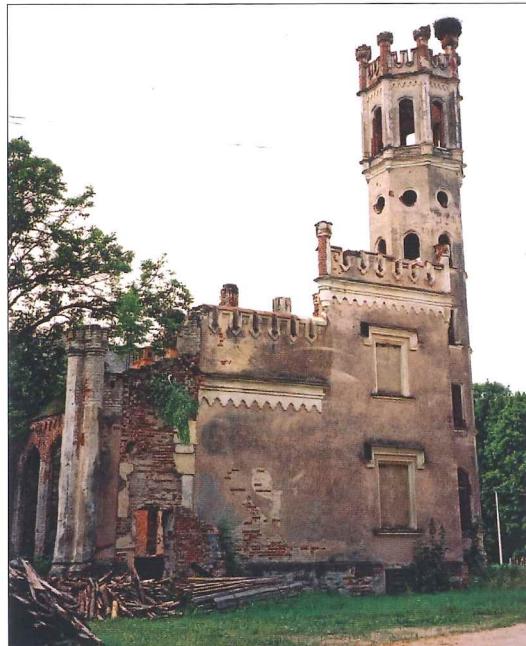
5. Odzienas muižas pils

Odziena manor can boast one of the most impressive neo-Gothic palaces in Latvia (middle of the 19th century) that has survived until today. However, it is in exceptionally bad condition – partly missing roof, no ceilings and windows. Only the high tower is stern to its fate and stands still rising high into the sky. The basis of the spatial composition of Odziena palace is an asymmetrical and picturesque arrangement of structural architectonic elements. From the side of the courtyard its roof is not visible and all walls of the two-storey building are topped by battlements. This type of design emphasizes the strong horizontal orientation of the building interrupted by such vertical elements as the high central risalite and main tower. A different view on the palace opens from the adjacent park. It is a one-storey building

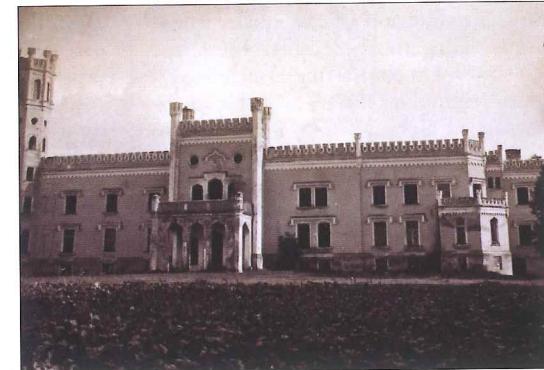
6. Odzienas muižas pils.
1920. gadu foto.

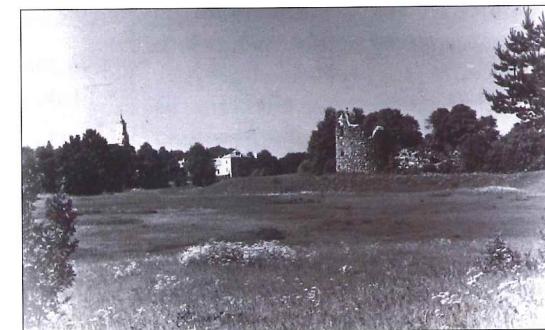
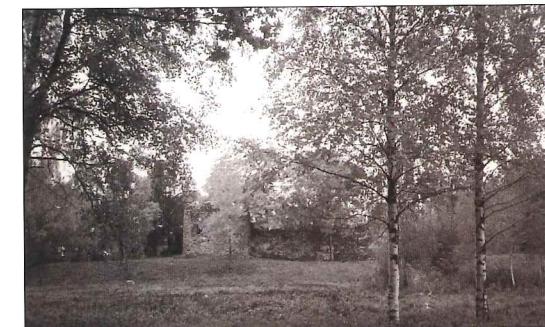
7. Alūksnes pilsdrupas.
1930. gadu foto.

8. Alūksnes pilsdrupas.

bet rietumu tornis ap 1400. gadu. Livonijas kara laikā pils bez cīnās padevās iebrūkošajai krievu armijai, un līdz XVIII.gs. sākumam tā vairākas reizes ir bijusi gan Polijas, gan Zviedrijas īpašums. Skanstveidīgie zemes valņi, kas Alūksnes pili apņem no austrumu un dienvidu pusēs, uzbērti XVII.gs. beigās. Lielā Ziemeļu kara laikā 1702. gadā pili pēc intensīva aplenkuma ieņēma krievu karaspēks. Padodoties zviedru karavīri pili uzspridzināja, un pēc tam krievu karaspēks to nopostīja pilnīgi. Līdz mūsdienām no bijušās varenās Alūksnes pils labāk saglabājies tikai apaļais dienvidastrumu tornis un kvadrātiskais, neizvirzītais dienvidrietumu tornis ar šaujam-lūkām. Mūsdienās pils dienvidu daļā atrodas estrāde, bet pārējā teritorija aizaugusi lieliem kokiem.

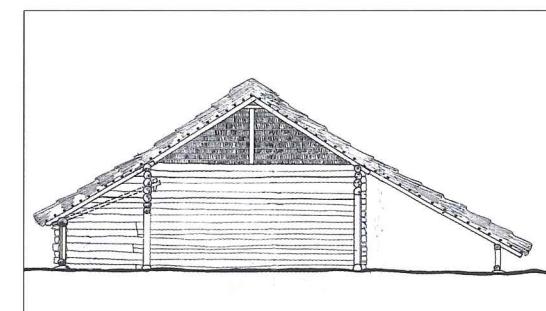
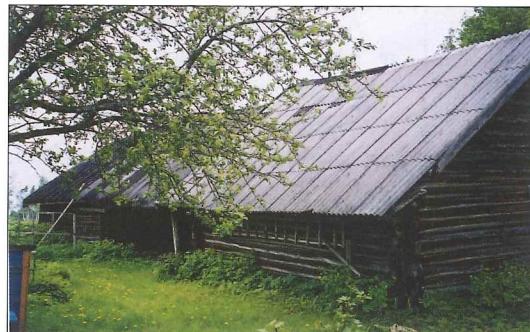
Kā stāsta saimnieki *Baldonēs*, savulaik te bijušas 32 mājas, nu vairs atlikušas, labi ja puse no tām. Tā izpaužas vispārējs skaudrais Latvijas lauku sētu un vērtīgu tautas celtniecības pieminekļu liktenis – kļūt pamestiem, funkcionāli nevajadzīgiem. Tad seko tālākais, visbiežāk neatgriezeniskais process, kad sabrūk ēkas, izzūd sētas un ar laiku izdziest arī atmiņas par laiku, cilvēkiem un mājām.

11. Zemnieku sētas
Baldones rija.

12. Zemnieku sētas *Baldones* saimniecības ēka

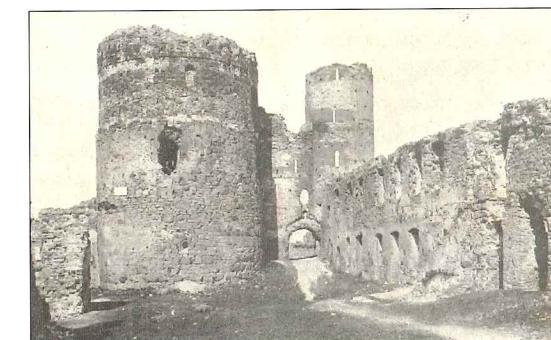
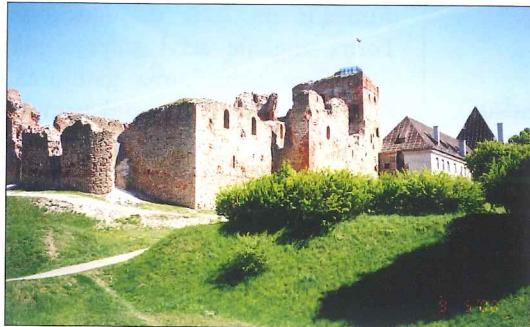
13. Bauskas pilsdrupas.

14. Bauskas pilsdrupas.

The renovation works of the residence part of the castle were started in 1973 following a preliminary analysis and they are continued also today. Archaeological excavations in the castle territory were made 1976 – 1992 and 1996–1997 under the supervision of A.Caune and J.Grūbe. In 1990, Bauska Castle Museum was founded currently managing and supervising the complex of buildings. In 2002, an international symposium and conference *Historical Ruin Conservation Issues* was held focussing on the renaissance of historical crafts and their integration with innovative technologies for the conservation of Bauska castle ruins dating back to the 15th century. The conservation of several parts of the ancient building is still an urgent issue.

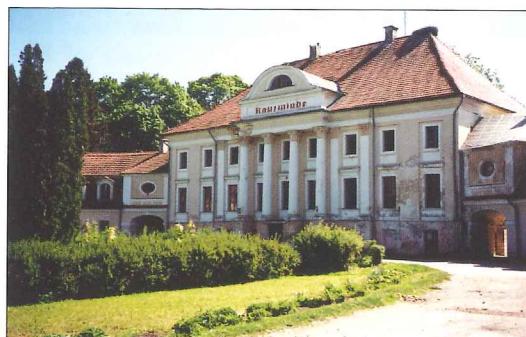
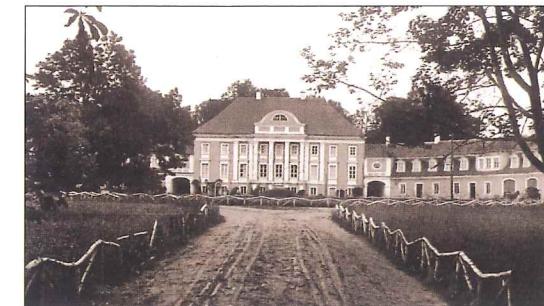
Pašlaik pils ir SIA *Kaucmindes pils* īpašumā. Notiek atsevišķi remonta darbi vienā no pusloka korpusiem, tāču galvenā ēka netiek izmantota. Avārijas stāvoklī ir tās parka puse – iegrūvis jumts virs portika, daļēji zuuduši kapiteļi, drūp sienu apmetums, bojājas durvis, logi.

15. Kaucmindes muižas pils

16. Kaucmindes muižas pils

As for today, the manor is owned by the company *SIA Kaucmindes pils*. One of the semicircular flank structures is currently being renovated, yet the main building is not used. The park side is in critical condition – the portico roof has collapsed, column capitals are partly lost, wall plastering, doors and windows are exposed to a slow destruction process.

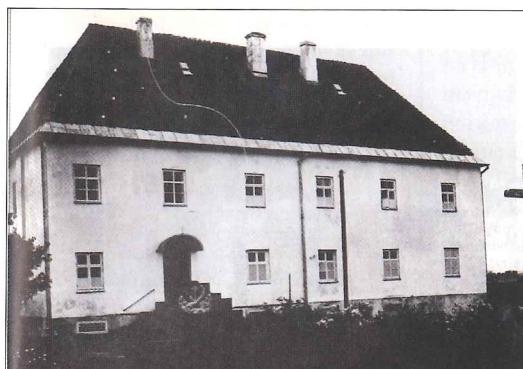
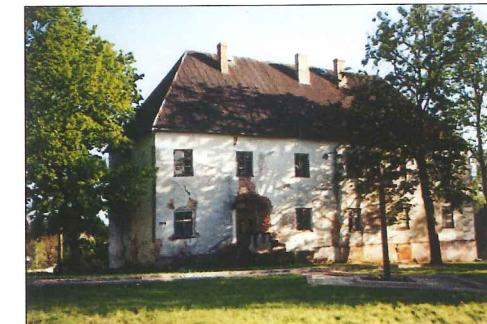
1949. gadā tika arestēti klostera mūki, un ēka nonāca pašvaldības pārziņā. 1951. gadā tajā ierikota slimnīca, kura pastāvēja līdz 1974. gadam. Pēc tam ēka izmitināti kolhoza viesstrādnieki, un šajā laikā vēsturiskā ēka ātri sāka iet bojā. 1990. gadā klosteris atdots Skaistkalnes Romas katoļu draudzei, un līdz šim brīdim ēka nav atjaunota un izmantota. Ēka, kurās kodols attiecas uz XVIII.gs. pirmo pusī, neglābjami iet bojā.

17. Skaistkalnes katoļu klosteris.

18. Skaistkalnes katoļu klosteris.

the building was run by a hospital, but later it hosted temporary workers of the collective farm that quickly degraded it to critical condition. In 1990, the monastery was restituted to its rightful owner – Skaistkalne Congregation of Roman Catholics, however, the building still remains unused and non-renovated. Its technical condition is poor and the building, the basic part of which dates back to the early 18th century, is doomed to a sad end.

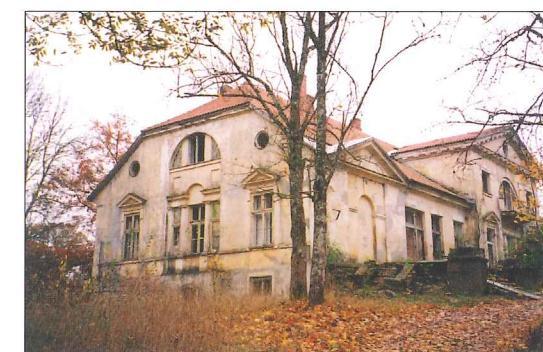
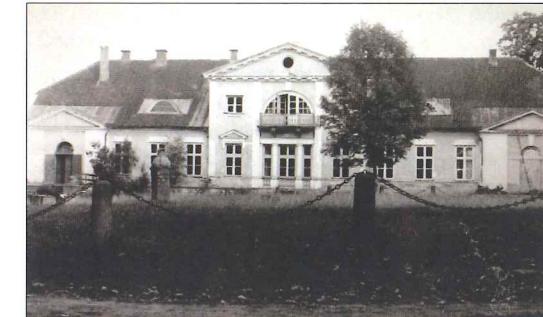
Visas muižas ēkas līdz 2003. gadam bija pameistas, un to lēni gāja bojā. Tagad muižas apbūve ir kļuvusi par privātpāšumu, uzsākti parka sakopšanas darbi, taču ēkas joprojām ir apdraudētas, kaut arī apsveicamas ir jauno saimnieku ieceres šīs vietas tālākā izmantošanā. Jāpiebilst, ka hrestomātiskā Latvijas arhitektūras pieminekļa – Gatartas krusta rījas (XIX.gs. pirmā puse) vairs nav.

21. Gatartas muižas pils

22. Gatartas muižas pils.

Until 2003, the manor buildings were abandoned and their technical condition worsened. As for today, the complex is a private property, the park is being cleaned, but the buildings are still in a critical state. However, the intentions and plans of the new owners regarding the future of the site are very promising. It must be noted that one of the model architectural monuments of Latvia – Gatarta cross-shaped threshing-barn (the first half of the 19th century) – is no more existent.

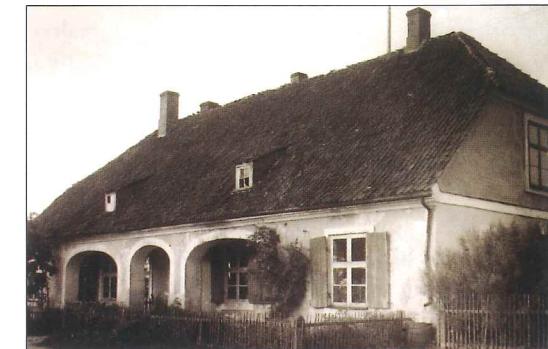
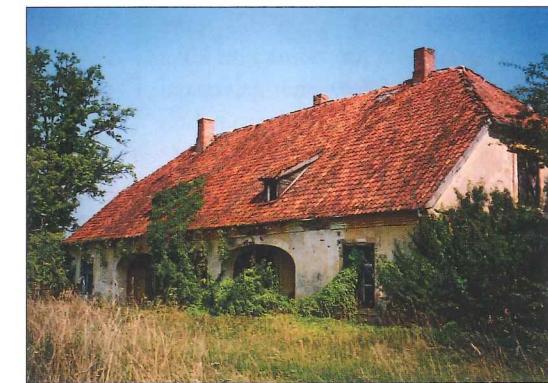
yard. The smithy is located at the other side of the road opposite to the living house. The buildings are not currently used, their technical condition is critical. The monument is an essential element of the distinct cultural and historical landscape currently at risk of degradation.

23. Lielstraupes zirgu pasta stacija.

24. Lielstraupes zirgu pasta stacija.

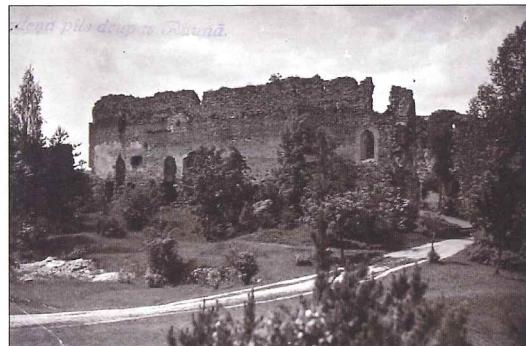
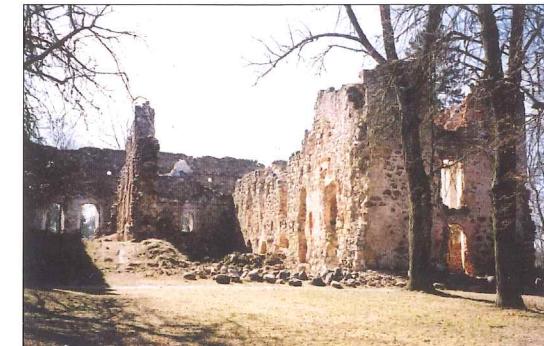
Raunas pils zinātniskā izpēte uzsākta 1975. gadā (vēsturnieks R.Širants), bet arheoloģiskie izrakumi veikti 1990. gados (arheologs M.Ruša). Arheoloģiskās izpētes darbi norisinājušies pie pils austrumu korpusa, pagalma ziemeļu daļā, atsedzot vārtu vietu, savukārt rietumu korpusā sasniedzot torņa pirmā stāva grīdu. Pils arhitektoniski telpiskās uzsbūves rekonstrukciju izstrādājusi arhitekte T.Vitola. Pils konservācija joprojām nav veikta un klimatisko apstākļu ietekmē senā, lielā un joprojām varenā pils strauji iet bojā.

25. Raunas viduslaiku pils. 1930. gadu foto.

26. Raunas viduslaiku pils.

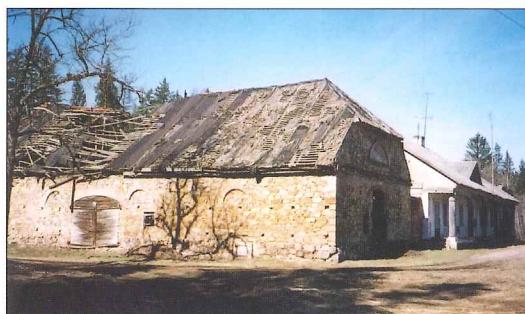
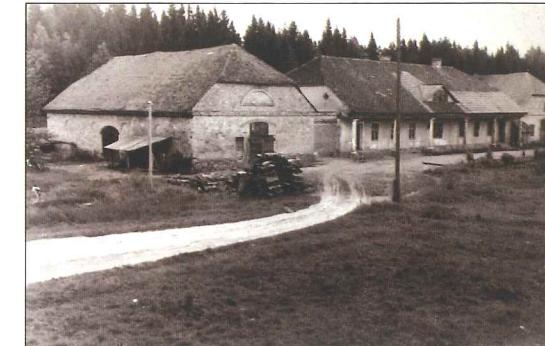
Vāveres kroga dienvidu pusē uz neliela paugura uzcelta vēl kāda neliela ēciņa – kalēja māja. Tājā bija iespējams salabot ratus un apkalt zirgus. Kalēja mājai pret lielcelu vērstajā fasādē atradās portiks ar trīsstūrveida zelmeni. Kolonnas bija analogas krogus ēkai. Arhitektoniski interesantā kalēja māja sabrukta 2003. gadā, bet daļa no krogus ēkas ir tuvu sabrukumam tuvākajā laikā.

28. Vāveres krogs

29. Vāveres krogs. 20. gs. pirmās puses foto.

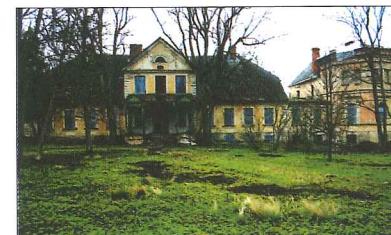
33. Baltmuižas kungu māja

Ēka jau ilgus gadus ir pamesta – bojāts jumts, zuduši logi, pasliktinās nesošo konstrukciju nestspēja.

The building was abandoned many years ago, its technical condition is critical – the roof is damaged, windows are missing and the capacity of its load bearing structures is continuously decreasing.

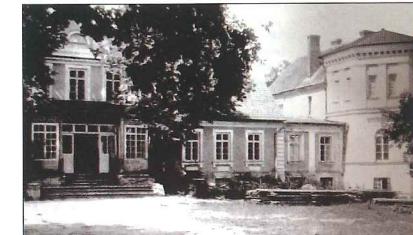
34. Baltmuižas kungu māja

Baltmuiža manor house consists of a traditional one storey part (1801), covered by a steep two pitched partly chamfered roof, and a two-storey part (the second half of the 19th century), both joined by a passage. The traditional part is emphasized by a central three section risalite with corner rustication similar to that of the house.

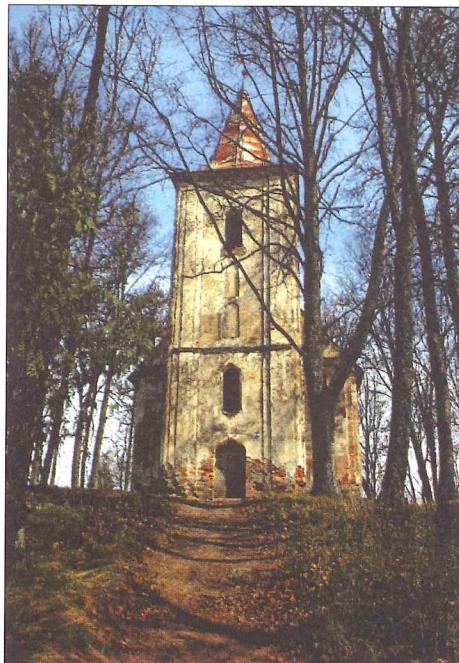
35. Birķeneļu luterāņu baznīca

Jau ilgus gadus ēka ir pamesta, tai nav vairs logu un durvju, drūp sarkano kieģeļu sienas un apme-tums.

The building was abandoned many years ago, its doors and windows are missing and the red-brick walls and plastering are exposed to a slow disintegration process.

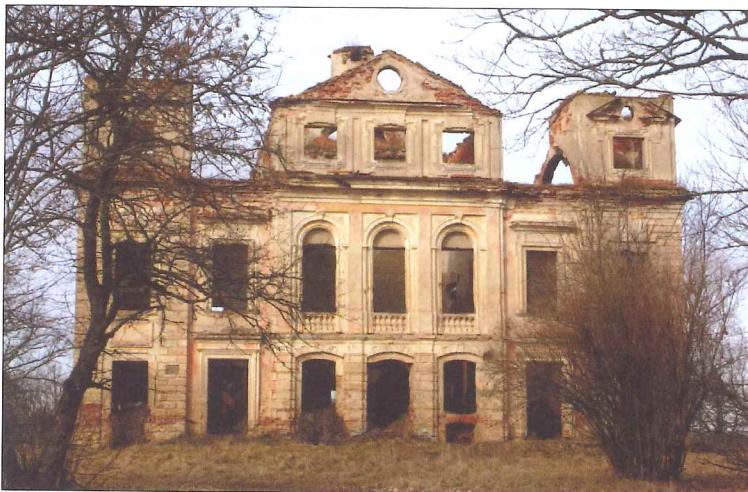
38. Lustes muižas pils

Pils arhitektūrā S. Jensens izmantojis itāļu kubveidīgās villas prototipu. Tā ir divstāvu ēka ar teltsveida jumtu, tās stūrus izceļ vienstāva torņveida izbūves, gan veidojot trešo stāvu, gan tikai trīsstūra frontonu bēniņu izgaismošanai. Par šodien likteņa varā pamesto ēku var priečties, tikai uzlūkojot XVIII gs. beigu zīmējumus un akvareļus. Pils, kura pēc kara bija visumā labi saglabājusies, ātri pārvērtās graustā – kā daudzas citas muižu pilis Latvijā. Patlaban ēka ir drupās, apkārtnes ainava zaudējusi savu pievilcību, zudusi daļa parka stādījumu. Unikālās ēkas atjaunošana pagaidām vēl ir iespējama.

In the design of the manor house S.Jensen had used the model of the cube-type Italian villa. It is a two-storey building with a tent-type roof and its corners are emphasized by corner towers, rising one level higher, and a triangular pediment also providing natural light for the attic. The full magnificence of the currently abandoned building can be judged only by 18th century drawings and watercolours. The manor house was in fairly good condition after the last war, but was soon turned into ruins like many others in Latvia and the surrounding area lost its charm. The adjacent park has survived only partially. The renovation of the unique building is still possible.

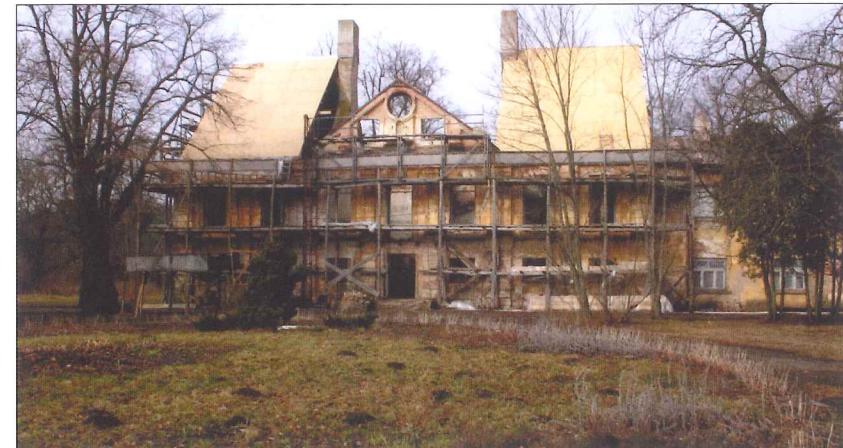
41. Vecapguldes muižas pils

Ar divslīpu jumtu segtās divstāvu mūra ēkas simetrijas centrā atradās rizalits ar trīsstūra frontonu. Virs ieejas atradās balkons ar grezniem margu metālkalumiem (XVIII gs. beigas). Balkons bija arī parka pusē. Ēkas fasādes ritmiski sadalīja pilastri un rustotas lizēnas. Bagātīgi bija profilētas jumta, frontona un starpstāvu dzegas. Ēkas pagrabu pārsedza velves. Ieejas halle varēja lepoties ar plašām koka kāpnēm, kurām bija barokāli balustri.

The two-storey stone building was covered with a two-pitched roof and emphasised by a central risalite with a triangular pediment. The entrance was marked by a balcony above it featuring forged ornamental railing elements (late 18th century). Another balcony was placed at the park side. The façades of the building were divided in rhythmical sections by pilasters and rusticated vertical bands. The roof, pediment and interfloor cornices were elaborately profiled. The entrance hall could boast a large wooden staircase with Baroque balustrade.

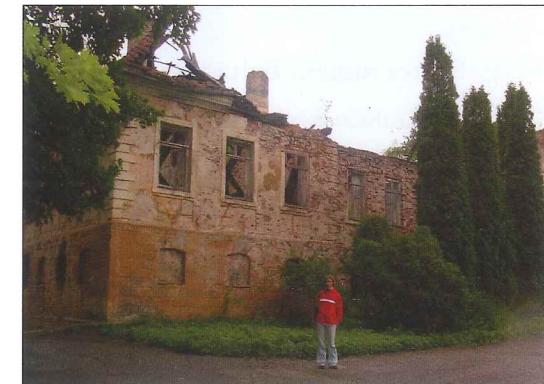
43. Rankas muižas pils

Rankas muižas centra apbūves veidošana uzsākta pēc Ziemeļu kara. Pils celta XVIII gs. vidū un turpmākajos gados, it īpaši no 1836. līdz 1866. gadam paplašināta. Pēc 2. pasaules kara pils tika piešķirta Rankas lauksaimniecības skolai. 70. gados skolu pārcēla jaunuzceltā ēkā, un pils palika tukša. 1986. gadā ēkā izcēlās ugunsgrēks, un izdega tās jumta stāvs. Pēc tam tika uzlikts pagaidu jumts, taču 1990. gadā ēka izdega otreiz. Pēc ugunsgrēka ēka kļuva par lētu celtniecības materiālu ieguves vietu vietējiem iedzīvotājiem. Tādējādi skaitā agrīnā klasicisma pils pārvērtās drupās. 2003. gadā pils un apkārtējās muižas ēkas kļuva par privātpāšumu. Jaunie saimnieki iecerējuši pili atjaunot iepriekšējā izskatā, jo vēl esošās pils sienas un ikonogrāfiskie materiāli sniedz informāciju par zudušo.

The development of the centre of Ranka manor was started largely after the Great Northern War. The manor house was originally built in the middle of the 18th century and underwent later alterations and extensions, especially between 1836 and 1866. After the Second World War the manor house was used by Ranka vocational agricultural school that moved to new premises in 1970 leaving the building empty. In 1986 a fire broke out in the manor destroying the mansard. After that a temporary roof was made, but another fire damaged the building again in 1990 and it became a source of "cheap" construction materials for local people. As a result, the beautiful Early Classicism manor house turned into rubble. In 2003, the manor house and its adjacent buildings became a private property. The new owners intend to renovate the manor house in its previous look as the remaining walls and iconographic material provide sufficient evidence on the lost values.

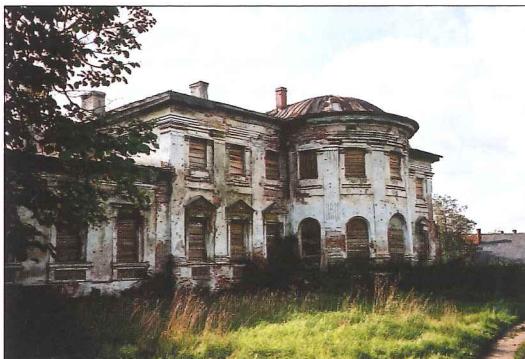
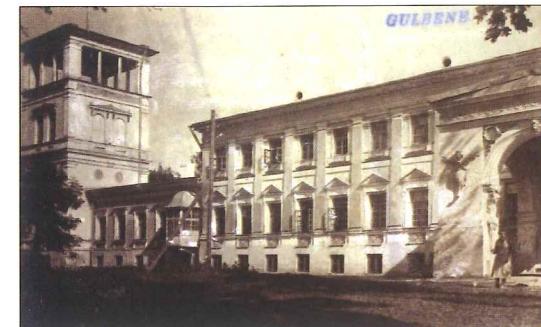
44. Vecgulbenes muižas
Baltā pils

saglabājusies tās centrālā daļa, kura šodien ir pamesta likteņa varā. Padomju laikā nežēlīgi nopostīti pils fasāžu dekoratīvie elementi, piedrazota ēkas apkārtne, mainīts vēsturiskais plānojums. XX gs 90. gadu sākumā izstrādāts pils un parka restaurācijas projekts, kurš nav īstenots. Kādreiz tik varenās ēkas atlikusī daļa turpina iet bojā un neatrisināts jautājums ir tās izmantošana nākotnē.

by several local administrative institutions and the army. During the Second World War the tower and some parts of the main building were destroyed. After the war the manor house was adjusted for residential purposes and turned into an apartment building that is the most destructive function for this type of historical buildings. The once magnificent building today features only its abandoned central part. During the Soviet rule the façade decorations were brutally damaged, the surrounding area was seriously littered and the historical layout considerably modified. In the early 1990ies a manor house and park renovation project was developed, however, it has not been implemented yet. The remaining part of the formerly magnificent building is still subjected to a slow disintegration process, furthermore, its future use is unclear and problematic.

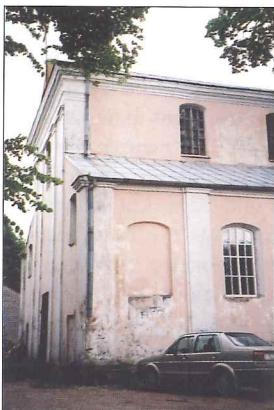
48. Jēkabpils Uniātu baznīca

Uniātu baznīca Jēkabpilī celta 1783. gadā, bet no 1836. gada tā kalpojusi pareizticīgo draudzes vajadzībām. Nav saglabājies ēkas tornis, kas bija koka un celts pareizticīgo draudzes laikā. Ēkas fasāžu arhitektūra un apjoma telpiskā uzbūve liecina par profesionāla arhitekta darbu. Baznīca ir trīsjomu bazilika ar izstieptu taisnstūrveida plānu. Jomi pārsegti ar velvēm un tos atdala masīvu balstu arkādes.

Padomju laikā dievnamā atradas noliktava. XX.gs 80. gados ēka tika paglābta no bojāejas atjaunojot sākotnējo jumtu, bet tagad līdz tās restaurācijas pabeigšanai vēl daudz darāmā. Baznīca pieder katoļu draudzei, kura divus dievnamus pilsētā nespēj apsaimniekot. Draudzes telpā sliktā stāvoklī

During the Soviet rule the church was used as a warehouse. In the 1980ies the building was saved from certain destruction, however, many things are still left to be done, in order to complete the renovation process.

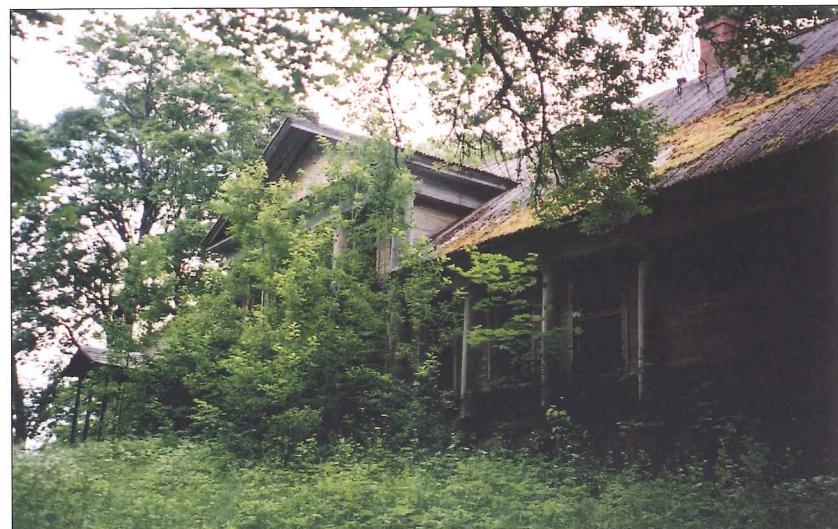
50. Vārenbrokas muižas dzīvojamā māja

XX.gs 70. gados ēkā atradās dzīvokļi un klubs. 80. gadu beigās ēka tika pamesta un tagad pamazām sagraust. Iet bojā klasicisma laika koka arhitektūras piemineklis, kādu Latvijas laukos vairs nav daudz. Sagraust arī vēl palikušās muižas saimniecības ēkas. Apbūvi papildināja parks, kurš veidots kā ainavu parks ar skatu perspektīvām uz kungu māju. Saglabājusās dažas liepu alejas un rindas, atsevišķi eksoti un vairāki lieli ozoli.

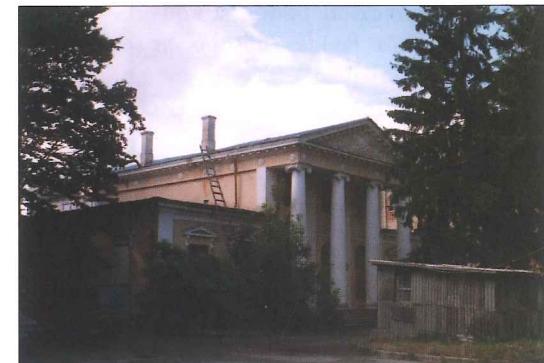
54. Dzīvojamā ēka *Villa Medem* Jelgavā

Sodien ēka ir privātpašums un pēc daudziem padomju laika posta un pienācīgas nenovērtēšanas gadiem ir pamesta likteņa ziņā. Vienas no retajām, līdz mūsdienām nonākušajām klasicisma ēkām Jelgavā apkārtne degradē tiesā tuvumā uzceltā fabrika.

Today the building is a private property that is abandoned after the long years of misery and negligence during the Soviet period. The surrounding area of the mansion, which is one of the few Classicism buildings of Jelgava surviving until today, is significantly degraded by an adjacent factory.

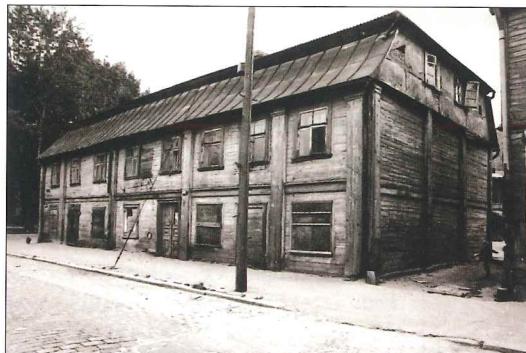
55. Dzīvojamā ēka Jelgavā,
Vecpilsētas iela 84

Šī dzīvojamā ēka ir viena no retajām Jelgavas XVIII gs. sākuma koka arhitektūras liecībām, kura saglabājusies līdz mūsu dienām. Divstāvu ēka segtā ar mansarda tipa jumtu, tās zelmiņi izveidoti pildrežga konstrukcijā. Ēkas fasādes apšūtas ar horizontāliem dēļiem.

Privātpašumā esošais nams jau ilgus gadus netiek izmantots, un tas strauji kļūst par graustu.

The house, which is a private property, has been abandoned many years ago and its condition is rapidly worsening.

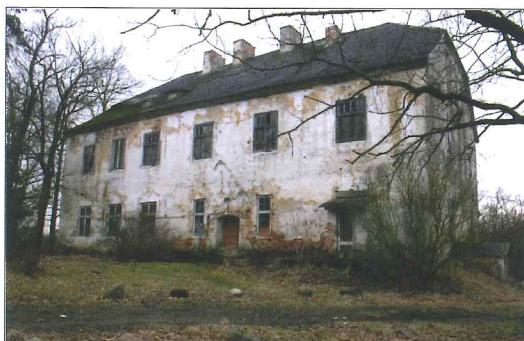
58. Bramberģes muižas dzīvojamā ēka

was in critical condition. The living house was abandoned. In 1983 the complex of buildings attracted attention of the Cultural Monument Renovation Design Service, Research and Examination Team, that started their work in the site. As a result, they discovered a number of Late Renaissance masterpieces – *sgraffito* window ornamentation of the living house, polychromatic façade decorations of the gate tower. The end of the 1980ies saw the development of renovation plans for the gate tower and transforming it into a museum, as well as setting up reception premises in the living house, at the same time preserving the surviving cultural heritage – the 18th century staircase and wall paintings, tie-beams and vaulted ceilings. Alas, the implementation of the plan was not started. Today Bramberģe manor is a private property that is abandoned.

XX gs 80. gadu sākumā vārtu tornī bija iekārtota kūts, jumts un 2. stāvs pārbūvēti, ailas aizmūrētas XIX gs. vidū. Ēka atradās avārijas stāvokli. Pamesta bija arī dzīvojamā ēka. 1983. gadā muižas apbūvei pievērsās Kultūras pieminekļu restaurēšanas projektēšanas kantora izpētes grupa. Rezultātā atklājās vēlinās renesanses šedevri – dzīvojamā ēka ar sgraffito tehnikā veidotu logu dekoriem, vārtu tornis ar greznu polihromu fasādes apdari. XVII gs beigās tika paredzēts ēkas restaurēt, vārtu tornī iekārtojot muzeju, bet dzīvojamā ēkā – saviesīgu pasākumu telpas. Icerēts bija arī saglabāt vēl esošās kultūras vērtības dzīvojamā ēkā – XVIII gs. kāpnes, šī paša laika sienu gleznojumu fragmentus, pārseguma sijas un velvētos giestus. Diemžēl darbi netika uzsākti. Tagad Bramberģes muiža ir privātpašums, netiek izmantota un iet bojā.

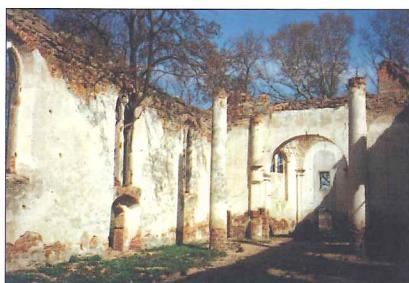
61. Salgales luterānu baznīcas drupas

Baznīcas drupas vēl joprojām vēsta par tās vēsturi. Salgales luterānu baznīcas paliekas ir piemineklis 2. pasaules karam un pēckara laika sabiedrības attieksmei pret baznīcu kā kultūras vērtību.

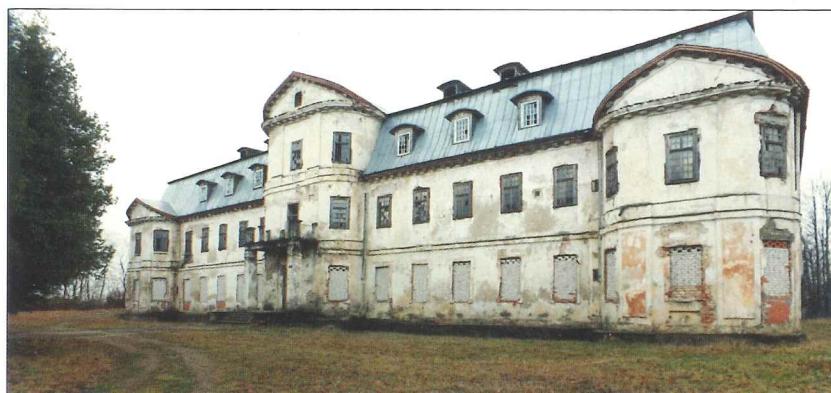
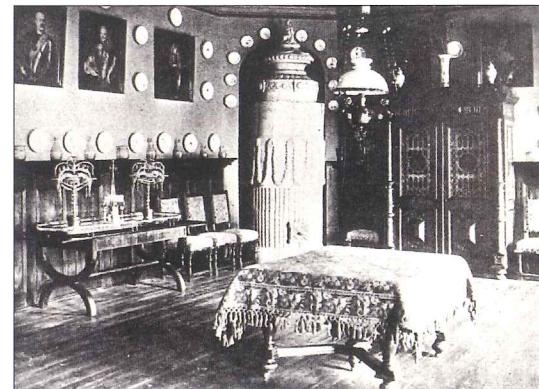
68. Krāslavas pils

ordera pilastri un sandriki. Centrālo rizalītu vainago diadēmas formas frontons. Vēlāk ēka savu izskatu nedaudz mainījusi – par to priekšstatu sniedz poļu mākslinieka N. Ordas 1875.–1879. gada zīmējums. Pili saudzēja karš, bet izpostija ieilgušo pēckara gadu bezatbildība. 70. gadu vidū ēku pameta – tur izvietotā vidusskola pārgāja uz jaunceltu namu. 1976. gadā veikta pils uzmērišana, aizsākās arī vēsturiskā izpēte un rekonstrukcijas projekta izstrāde, lai ēkā iekārtotu bibliotēku, vēstures un mākslas muzeju. Darbi veicās lēni, ēka pamazām sāka sabrukt, nozuda durvis, logi. 1984. gadā un vēlāk pili tika atklāti unikāli XVIII gs. 60., 70. gadu rokoko stila sienu gleznojumi. Vairākās vietās tajos izmantoti mākslinieka Dž.B.Piranēzi ofortu motivi. Gleznojumi izpildīti ar ievirginātu roku, rūpīgi pārdomāta to kompozīcija, sīki un precīzi izstrādātas detaļas.¹⁴ Tas liek domāt

par pieredzējuša mākslinieka darbību. Taču sienas turpināja sabrukst, mitrums, sals un cilvēku vienaldzība darīja savu. Pēc ilgstošām likstām ēkai tomēr uzlika mansarda jumtu un ielika jaunus sīkrūšu logus.

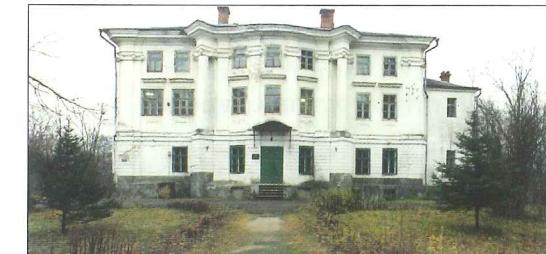
70. Krāslavas pils bibliotēkas ēka

pilastri. Bagātīgi profilēta un fasāžu elementus apvijoša ir dzega. Pils ilgus gadus netika izmantota. 2002. gadā tajā bija iecerēts izveidot viesu māju, taču darbi joprojām nav uzsākti.

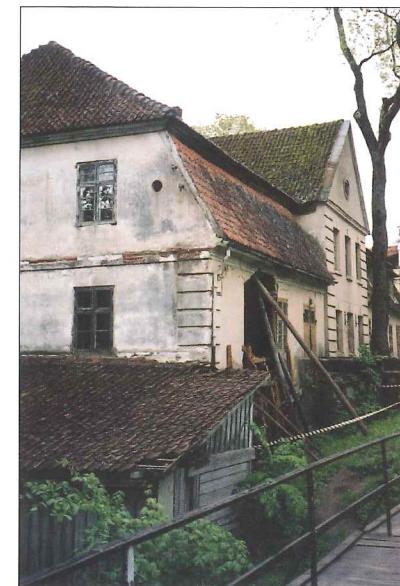
74. Kuldīgas pilsdzirnavas

Jau ilgāku laiku senā ēka ir avārijas stāvokli – pamatu nosēšanās rezultātā plāsā sienas un līdz ar to aktuāls ir jautājums par tās izmantošanu nākotnē. Izgāzusies ir daļa sienas Alekšupītes pusē, bet atlikušās vēsturisko sienu daļas atbalstītas, lai novērstu senās ēkas sabrukšanu pilnībā.

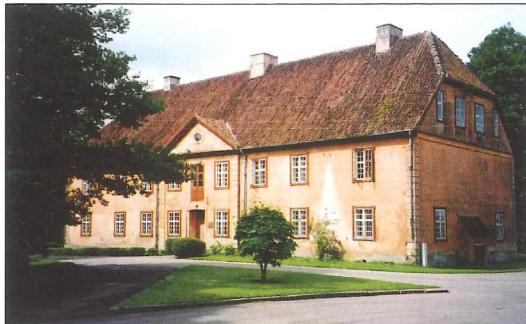
76. Lielīvandes muižas vecā dzīvojamā ēka

kārniņu jumtu. Ēkas pagrabstāvu sedz velves. Interesanti veidotas logu apmales. Pret jauno pili vērstās fasādes vidusdaļa ir mazliet izvirzīta un stūros rotāta ar rustiku. Ēkas iekšienē koka kāpnes ved uz otro stāvu, bet pirmā stāva griesti veidotī tautas celtniecības tradīciju garā no bālķiem. Vecajā dzīvojamā ēkā pirmā stāva divas lielākās telpas apdzīvojis muižkungs. Vēl tur atradās klētnieka, vagara un dārznieka dzīvojamās telpas, vesūzis un rulli. Pirmās Latvijas brīvvalsts gados telpas izmantotas dzīvokļiem un tad arī nomainīta daļa seno sīkrūšu logu, no kuriem mūsdienās daži vēl saglabājušies. Kuldīgas novadpētniecības muzejā nonākušas senās ēkas ārdurvis.¹⁷

Due to the leaking and non-replaced roof the load-bearing structures of the building have considerably weakened – the ceiling cover has sunk and the future use of the building is complicated.

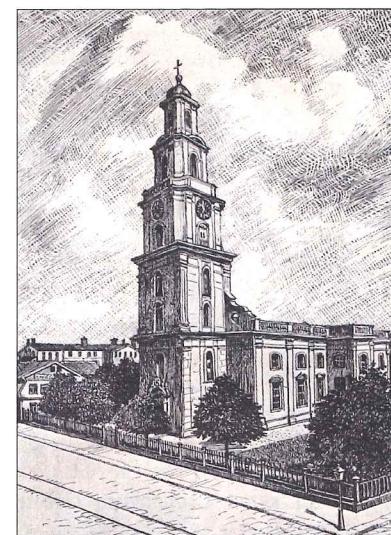
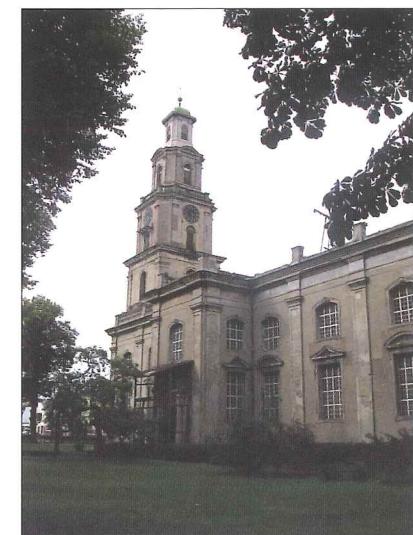
79. Sv. Trīsvienības luterānu baznīca Liepājā

The existence of the church is endangered by the sliding and compacting foundations – a process that has already resulted in cracked vaults. The climatic conditions facilitate the disintegration of the façade sculptural decoration elements.

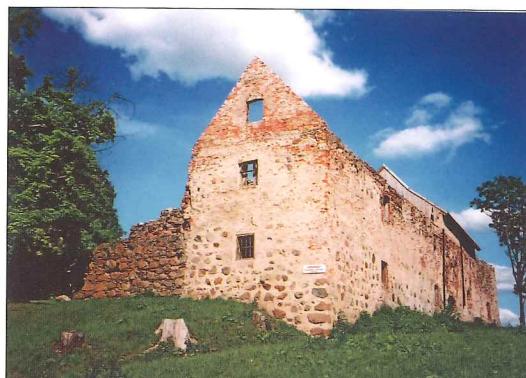
82. Aizputes pils

bija tikai daļēji apdzīvota. No 1924. gada tā ir Aizputes pilsētas pārziņā. 1983. gadā ugunsgrēks izpostīja austrumu korpusa jumtu. Tālāk pils turpināja brukt, līdz no tās palikušas nožēlojamas atliekas.

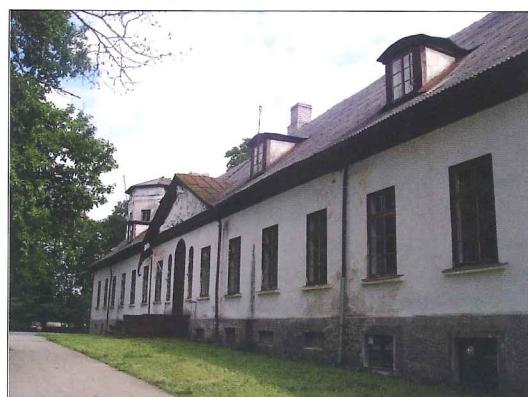
84. Aprīķu muižas dzīvojamā ēka

Pašreiz ēkā atrodas skola. Jumta stāvā izveidots plašs Aprīķu novada muzejs. Skola daudz dara, lai kungu māju uzturētu kārtībā, taču steidzīgi nepieciešams tās jumta remonts – tas daudzās vietās ir bojāts un nokrišņi apdraud senās ēkas jumta konstrukciju drošību. Problēmas rada arī pamati un cokolstāvs – nepieciešama hidroizolācijas atjaunošana.

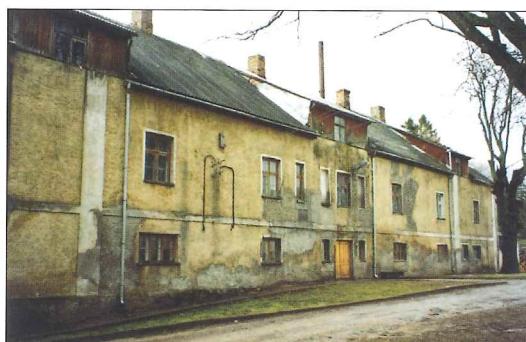
87. Dzērves – Cīravas tautas skola

Skolas nams ir viena no Dzērves muižas sastāvdaļām. Lielā mūra ēka ar izbūvētu jumta stāvu pacelta uz augsta cokolstāva un tās būvforma ir tradicionāla. Ēka ilgus gadus netiek pienācīgi izmantota, bojāts ir tās jumts, fasādes apaugušas ar pieminekli degradējošām piebūvēm.

The school building is a part of Dzērve manor. The large stone house of a traditional spatial composition is placed on a high ground floor and features inhabited attic premises. The building has not been used properly for many years, its roof is leaking and facades are supplemented with extensions degrading the architectural monument.

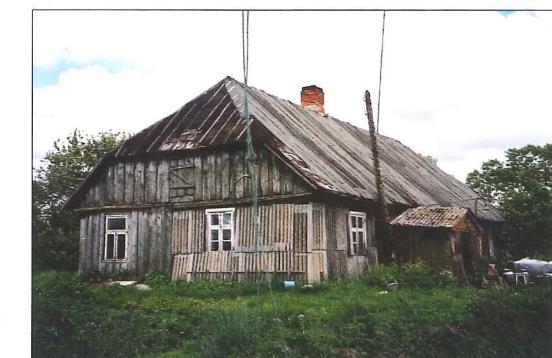
90. Zemnieku sētas *Dirnēnu Pīķeli* dzīvojamā ēka

Veco saimnieku fiziskā nespēja un ročības trūkums ir ēkas bojāejas draudu pamata. Bojātais jumta segums, lai arī laiku laikos labots un lāpīts, tomēr nespēj turēties pret klimatisko apstākļu un laika zoba ietekmei, kas lēnām, bet neatlaidīgi turpina mājas iznīcināt.

The limited physical and financial capabilities of the old owners threaten the future of the unique house. Its old roof, though always taken care of and repaired, is leaking and cannot protect the building that becomes increasingly exposed to damaging and decaying climatic conditions.

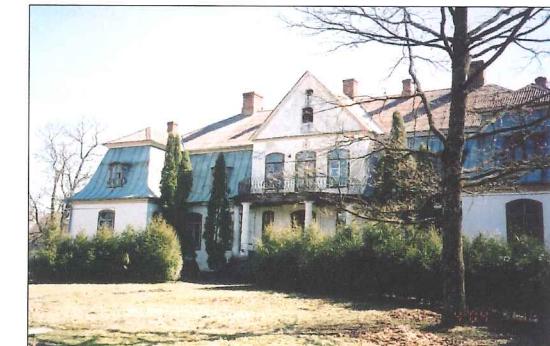
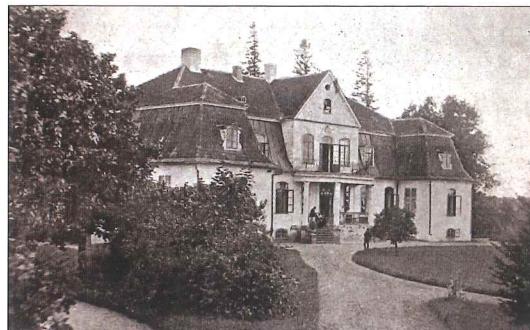
92. Liepupes muižas dzīvojamā ēka

muižas kungu mājas nedaudzies eklektisma stila pārveidojumi notika laikā, kad tajā saimniekoja fon Zengeru dzimta.²² Kā citas muižas arī Liepupe 1920. gadā tika atsavīnāta un vēlāk kungu mājā iekārtota laukstrādnieku skola. Padomju laikā ēka saimniekoja sovhozs Liepupe, un ēka tika uzturēta kārtībā. Kā nesildoša tika izsviesta tikai XVIII gs. apgleznotu podiņu krāsns... Pēc Latvijas neatkarības atjaunošanas ēka vairs pilnvērtīgi netiek izmantota un nu jau vairākus gadus stāv tukša. Sals, mitrums, vietējo iedzīvotāju vandālisms, īpašnieka (pašvaldības) neziņa un nabadzība arvien mazina šīs mazās baroka pērles cerības uz izdzīvošanu.

J.A. Haberland, and it is one of his early creations. The few Eclecticism modifications in Liepupe manor house were made during the period of the family of von Zengers.²² Like other manors, Liepupe was nationalised in 1920 and later used as a vocational agricultural school. During the Soviet period the building was run and sufficiently maintained by the collective farm *Liepupe*. The only thing that was destroyed as non-functioning was the 18th century painted-tile stove... Starting from the 1990ies the building was abandoned and remains unused. Climatic conditions, vandalism of local people, non-determined attitude and limited financial potential of the owner (municipality) seriously threaten the survival of this Baroque pearl.

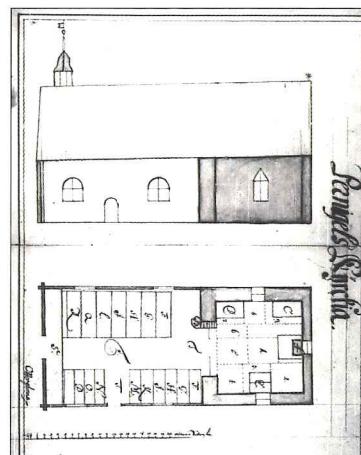
94. Liepupes luterānu baznīcas kapela

Liepupes pirmā luterānu baznīca, t.s. kapela bija neliela ēka ar mazu tornīti virs kores. Torni noslēdza barokāla smaile ar vējrādītāju galā. Ēkas draudzes telpa bija koka guļbūve ar krusta pakšiem, bet altārgals laukakmeņu mūra, kura drupas saglabājušās līdz mūsdienām. Altārgalā, kurš bija četrstūra, no draudzes telpas veda plata triumfa arka un to izgaismoja mazi lodziņi ar smailarkām pārējās sienās.

Aktuāls uzdevums ir XVII gs. celtā dievnama liecības – altārgala mūru konservācija.

The first Lutheran church of Liepupe or the so-called chapel was a small building with a tiny tower over the cornice. The tower was topped with a Baroque spire with a weathercock. The congregation room was built of horizontal logs in cross-corner technique, while the chancel was built of boulders and its ruins have survived until today. The rectangular chancel was connected to the congregation room by a wide triumphal arch, and it was lit through small lancet windows.

An important task of today is the conservation of the wall remains of the 17th century chancel.

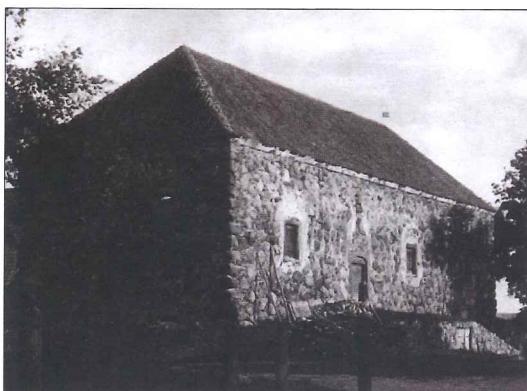
96. Limbažu viduslaiku pils.

kārnīnu jumta vēl pirms 2. pasaules kara. Pēc tam viduslaiku piemineklis pamazām sagrauva un pārvērtās nozēlojamu nelielu drupu izskatā. 1968. gadā veikta pils uzmērišana, 1989. gadā radīta tās hipotētiska rekonstrukcija. Nopietna pils zinātniska izpēte un pēc tam konservācija uzsākta 2002. gadā (arhitekts P. Blūms u.c.), taču patlaban pils atkal ir apdraudēta, jo darbi pārtraukti.

In the 14th century the town of Limbaži developed next to the castle. Despite the damages caused by wars in the 16th and 17th centuries, the castle was still inhabited in the 17th century.²³ A part of the old building had a massive and steep tile roof not even long before the Second World War. However, the medieval fortress was later subjected to slow disintegration process and turned into rubble. It was surveyed in 1968. The castle reconstruction measures were developed in 1989 on the basis of hypothetical assumptions. Scientific examination and subsequent conservation of the castle was started in 2002 (architect P. Blūms et.al.), alas, these activities were suspended and the castle is endangered again.

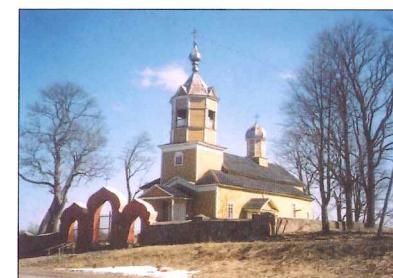
100. Lauderu pareizticīgo baznīca

Lauderu pareizticīgo baznīca (XVIII gs. beigas, 1897., arhitekts Koršikovs) ir trīsjomu gulbūve ar frontālu torni un poligonālu vidējā joma noslēgumu. Tornā augšdaļā izveidota galerija. Virs draudzes telpas kores paceļas mazāks tornītis ar sīpolveida kupolu. Sākumā tā bijusi neliela katoļu baznīca, bet no 1840. gada – pareizticīgo. Dievnamā saglabājies altāris ar gleznu *Marijas pasludināšana* (XVIII gs. otrā puse) un sānu altāri (XVIII gs. otrā puse). Vairāki ēkas vāniņi un torņa konstrukcijas ir satrupējušas un steidzami nepieciešama to nomaiņa.

Lauderi Orthodox church (late 18th century, 1897, architect Koršikovs) is a horizontal log building with a frontal tower, two aisles and nave ending in a polygonal apse. The upper part of the tower is designed as a gallery. A small tower with a bulb-shaped spire was placed above the cornice of the congregation room. Originally the building was smaller and served as a Catholic church, but from 1840 it became Orthodox. The church has retained the altar with the altarpiece *Annunciation* (the second half of the 18th century) and the flank altars (the second half of the 18th century). Several rows of logs and tower structures of the church are decayed and require immediate replacement.

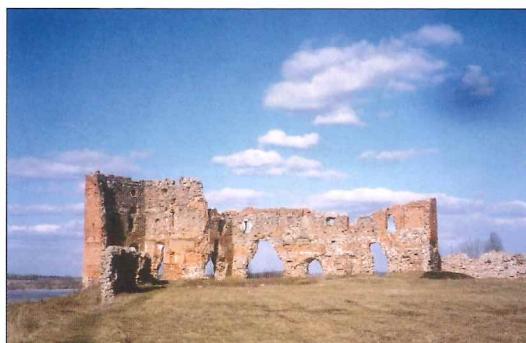
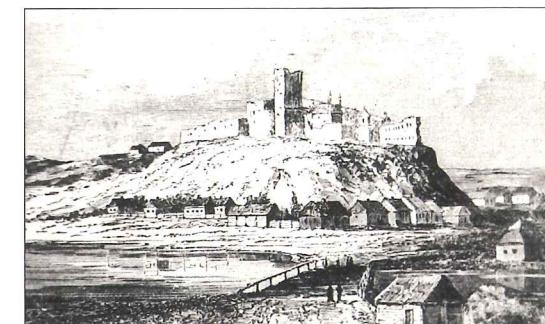
102. Ludzas pilsdrupas

Pils galvenais tornis, kurš varētu būt celts ap 1400. gadu, ir ārēji skarbs un drūms. Tā ārsienas veido diagonāli kārtotas melnu ķieģeļu joslas, bet vidusdaļu rotā apmetumā veidota arkatūra.

Mūsdienās ļoti aktuāla ir pilsdrupu konservācija, jo saglabājušās mūru paliekas pamazām drūp.

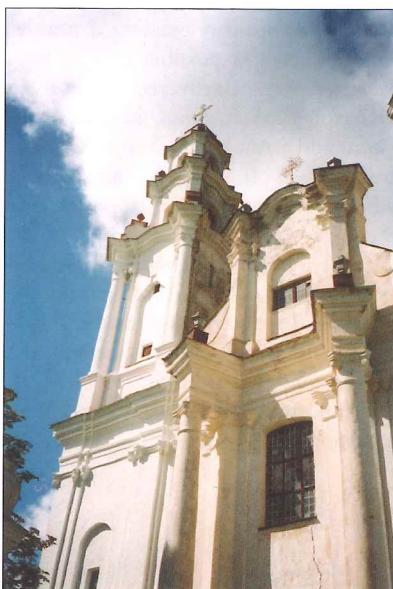
104. Pasiene katoļu baznīca

spēkam uzturēt dievnamu. Pamesta, bez logiem un durvīm, ar izdemolētām iekštelpām, pie baznīcas saglabājusies klostera ēka, kas celta reizē ar dievnamu.

The towers of the unique church (roof and ornamental elements etc) require immediate renovation. The small congregation is unable to maintain the building. The adjacent monastery, which was built in the same period with the church, is abandoned, vandalised and missing windows and doors.

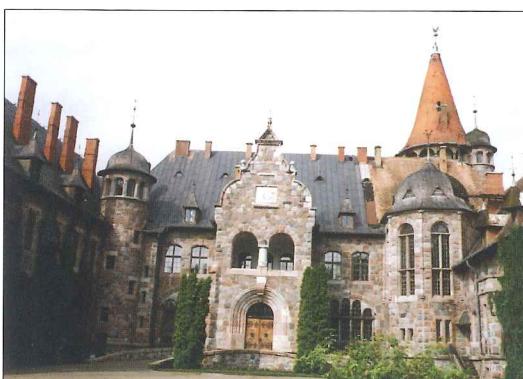
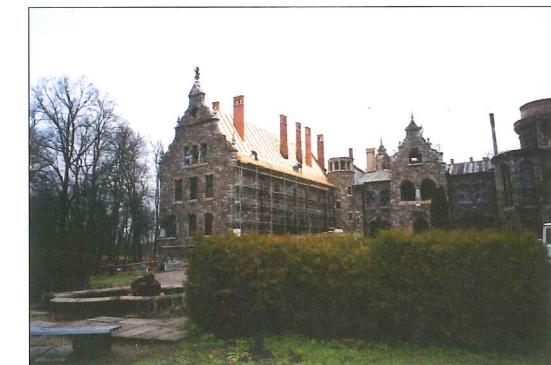
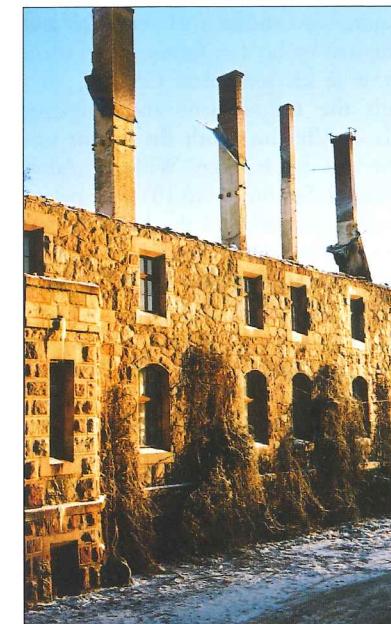
106. Cesvaines pils

muižu mantoja dēls Ādolfs Gerhards, kurš ir šīs krāšņās pils cēlājs. Tālāk muižu mantoja Ā. G. fon Vulfa dēls Vilhelms Ādolfs Edmunds. No 1919. gada Cesvainē atrodas skola. Ēka iespēju robežas bija apsaimniekota un uzturēta kārtībā. 2002. gadā lielu daļu pils izpostīja ugunsgrēks. Zudībā gāja stāvie pils jumti ar vēsturiskajam konstrukcijām, otrā stāva telpas, parādes kāpnes un citas telpas. Drīz pēc ugunsnelaimes tika uzsākti pils glābšanas darbi, izstrādāti priekšlikumi tālākai izmantošanai, nodrošināta esošo vērtību saglabāšana. Atjaunošana turpinās, taču joprojām neskaidra ir ēkas turpmākā izmantošana.

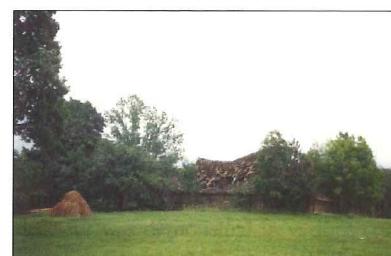
111. Zemnieku sētas Anckani rija

It is already long time ago since threshing works have stopped, and the building is not used also for other purposes for around twenty years. The bulky chamfered shingle roof has collapsed and the surrounding area is overgrown with young alder and birch trees. Thus a passer-by, which has not been informed about the unique monument of ancient folk practices, could even fail to notice the pile of logs by the forest.

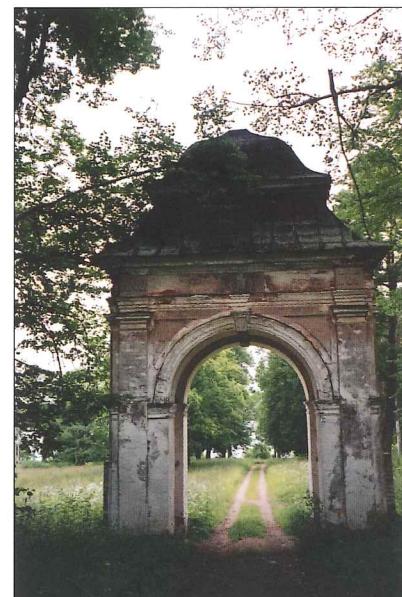
114. Lindes muižas vārti

1861. gadā – pēdējo reizi pēc jaunā īpašnieka P. fon Hāna ierosmes. Lindes muižas apbūve gāja bojā 1. pasaules kara laikā. No plašā ansambla, kurā ietilpa arī baroka dārzs, līdz mūsdienām saglabājies tikai vārtu tornis (1767–1772), kuru cēlis mūrniekmeistrs Mēdlers. Tas atrodas pretim zudušajai kungu mājai – uz tās simetrijas ass. Tornis ir īpaši grezns un vērienīgs – īsts baroka laika mazās dārzu arhitektūras paraugs. Tornā tehniskais stāvoklis ilgus gadus bijis kritisks – tecēja tā junts, atdalījās apmetums, aizaugusi apkārtne. Tagad tā stāvoklis nav daudz uzlabojies, un līdz pieminekļa cienīgam izskatam vēl tāls celš ejams.

made by a sculptor from Riga J. G. Haberhorn. The manor house was renovated in 1811 and 1861 – the latter rebuilding phase was implemented upon request of the new owner P. von Hahn. The complex of Linde manor buildings was destroyed during the First World War. The only surviving element of the large architectural ensemble, which also included a Baroque garden, is the gate tower (1767–1772) constructed by the building master Mēdlers. It is located opposite the destroyed manor house on its symmetrical axis. The tower is particularly richly decorated and grand – a distinctive example of Baroque garden architecture. The technical condition of the tower has been critical already for many years – leaking roof, stripping plaster-work, overgrown adjacent area. There are many things left to be done in order to improve the state of the monument.

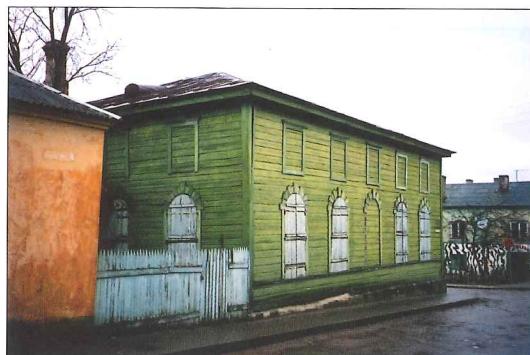
117. Rēzeknes sinagoga

Rēzeknes sinagoga (XIX gs. beigas) pārstāv pilsētas koka arhitektūru. Divstāvu ēka segta ar lēzenu četrslīpju jumtu. Tās fasādē pirmā stāva logiem ir pusapļa pārsedzes un dekorā izmantots slēgakmens motīvs. Otrā stāva logi ir t.s. aklie. Ēkas iekšienē saglabājusies rituāla telpa. Sinagoga netiek izmantota jau no XIX gs 40. gadiem, un nelielā pilsētas ebreju draudze to saviem spēkiem nespēj atjaunot arī tagad. Nepieciešams labot jumtu, novērst sienu apakšējo daļu bojāšanos un veikt citus glābšanas darbus.

Rēzekne synagogue (late 19th century) is an example of city's wooden architecture. The two-storey building is covered by low-pitched chamfered roof. Its first-floor façade windows feature semi-circular lintels decorated with ornamental keystone replicas. The second-floor fenestration is formed by the so-called blind windows. The building has retained its ritual premises. The synagogue has been abandoned since 1940ies and the small Jewish congregation of the city is unable to renovate the building, which requires urgent roof repairs, replacement of decayed wall foundations and other preservation measures.

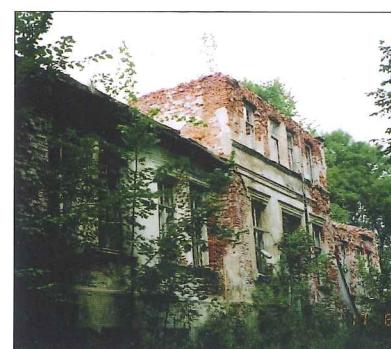
118. Lobvoržu (Loboržu) muižas kungu māja

1940. gados ēkā iekārtota pamatskola, pēc tam tajā iekārtoti dzīvokļi – vispostošākais muižu dzīvojamo ēku izmantošanas veids. Kungu māja ilgstoši netika remontēta, un tagad no tās palikušas drupas – nav logu, durvju, iebrucis jumts. Senāk uzsāktie iekonservēšanas darbi nav pabeigti līdz galam.

In the 1940ies the building was adjusted to house a primary school, but later transformed into apartments, which is the most destructive use of ancient manor houses. The landlord's house had not been renovated for long time and collapsed as result. Currently its roof structures have fallen apart, windows and doors are missing. The conservation works have not been completed.

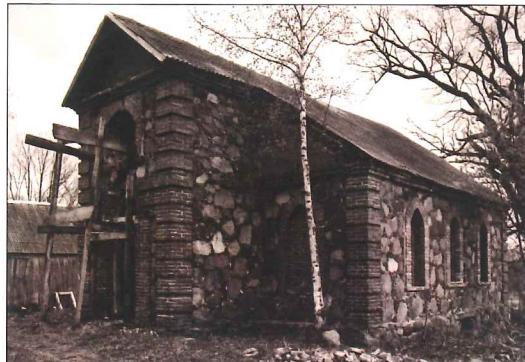
119. Ozolmuižas kapliča

Ozolmuižas kapliča (XIX gs. otrā puse) celta no laukakmeņiem, stūros izmantojot sarkanos ķieģeļus. Ēka ir tipisks eklektisma stila piemineklis ar lakonisku ajoma telpisko uzbūvi un laikmetam raksturīgu fasāžu māksliniecisko risinājumu, kurā galvenokārt akcentētas izmantotā materiāla estētiskās kvalitātes.

Jau no 1990. gadu sākuma ēka ir pamesta, izdemolēta, bez pagraba pārsegumiem, ar cauru jumtu.

Since the early 1990ies the building is abandoned and vandalised. The basement cover is missing and roof leaking.

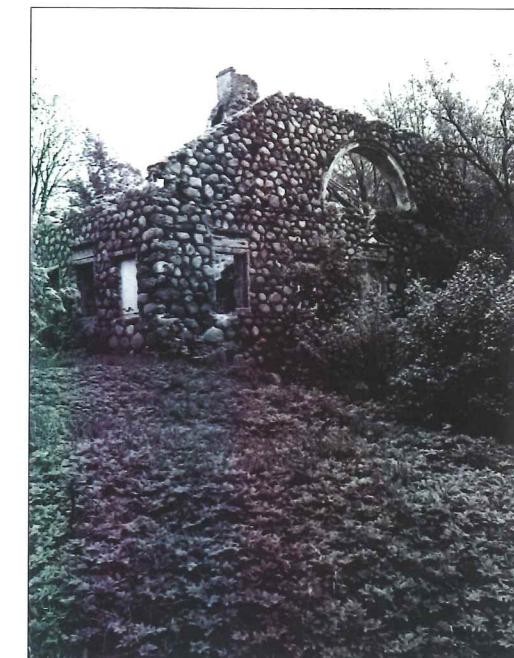
120. Prezmas ūdensdzirnavas

Prezma watermill was erected in the early 19th century. The comparatively big building is located at the roadside. It formed an integral part of Latgale landscape and cultural environment. In the late 1980ies the watermill was roofed, but was not used. As for today, only the walls have survived and the building is exposed to a slow disintegration process.
