100 most endangered
cultural monuments in Latvia

100 apdraudētākie kultūras pieminekļi Latvijā

EUROPAS KULTŪRAS
MANTOJUMA
DIENAS 2004

Valsts kultūras pieminekļu
aizsardzības inspekcija

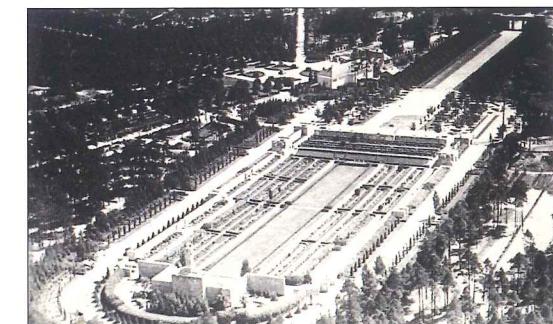
121. Brāļu kapu ansamblis Rīgā

Pirmā, – monumentālie ieejas vārti, kas it kā piesaka visa ansambļa kompozicionālo iecereri, simbolizē robežu starp dzīvību un nāvi. Abpus vārtu ieejai redzamas senlatviešu karavīru skulpturālās grupas. Aiz vārtiem seko liepu aleja – pārdomu ceļš. Liepa simbolizē latviešu māti, meitu, sievu un ligavu, kuru klātbūtne kritušajiem karavīriem jūtama arī šeit – atdusas vietā. Otrā daļa ir terase ar altāri un mūžīgo uguni. Tā tuvumā redzamas *Ievainoto jātnieku* skulpturālās grupas. Trešā daļa ir iedziļinātais kapu lauks ar Mātes Latvijas tēlu noslēgumā. Šeit liela nozīme ir reljefa izmaiņām, veiksmīgi

The Bretheren Cemetery was renovated in 1958. Currently the perimetrical and altar terrace support walls exhibit signs of structural cracking, while the foundations of sculptural groups were subjected to deformations caused by sliding, compaction and other technical conditions.

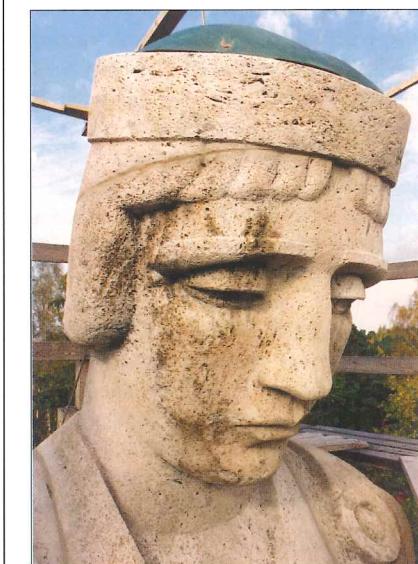
123. Brāļu kapu ansamblis Rīgā

Brāļu kapi restaurēti 1958. gadā. Šodien perimetrālajā un altāra terases atbalsta sienās radušās plaisas, bet pamatu nosešanās un citu tehnisku iemeslu dēļ deformējušās skulpturālo veidojumu pamatnes.

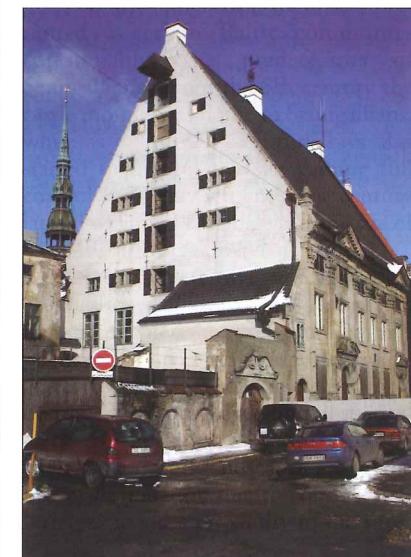
124. Dannenšterna nams Rīgā

During renovation works in the 1980ies the remains of a Gothic portal at the courtyard façade were found. Today the unique building is not used and its future is

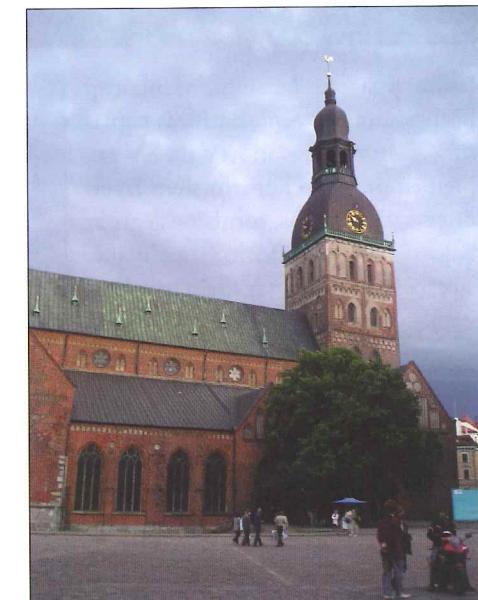
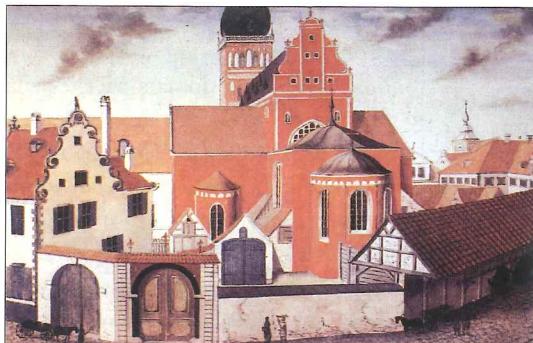
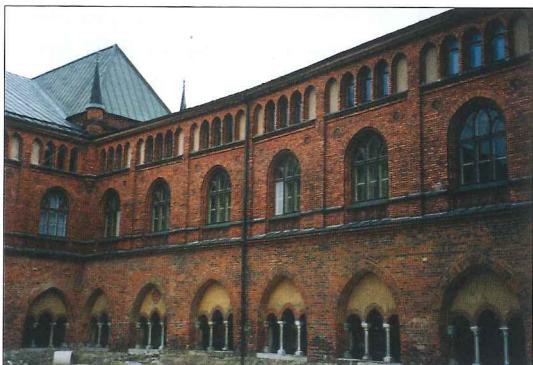
130. Doma baznīca Rīgā

In 2004, the Dome Cathedral was closed for visitors as the load-bearing capacity of a pier by the altar had critically decreased. The vaults also exhibit signs of structural cracking, roof structures are endangered due to technical problems, while the upper and interfloor cornices in the façade are exposed to a slow disintegration process.

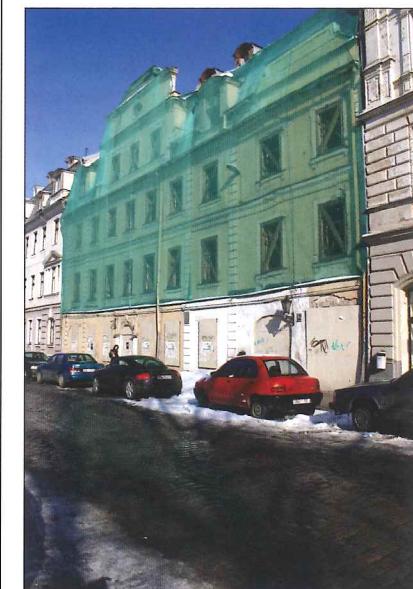
146. Dzīvojamā ēka Rīga, Jēkaba iela 24

plaisām ārsienās, bet iekštelpas ir tipiskas padomju laikam – nodzīvotas tā sakot līdz kliņķim. Arī konstruktīvā noturība ir apdraudēta. 2003. gadā izstrādāts ēkas rekonstrukcijas projekts, paredzot nojaukt pagalma korpusus. XVIII gs. ēkā gar Jēkaba ielu joprojām nekādi restaurācijas un rekonstrukcijas darbi nav uzsākti, un līdz ar to kultūras piemineklis – būtiska Jēkaba laukuma perimetralo apbūvi veidojoša sastāvdaļa ir apdraudēta.

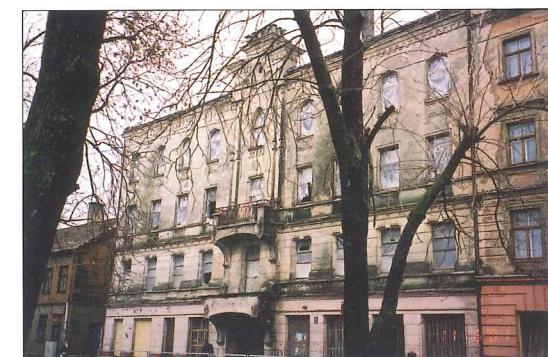
147. Īres nams Rīgā,
Pētersalas ielā 5

This creation of the famous architect is abandoned already for many years, its authentic doors and windows are missing, one forged balcony railing section has been removed, while the courtyard side displays an empty wall in place of the removed extension.

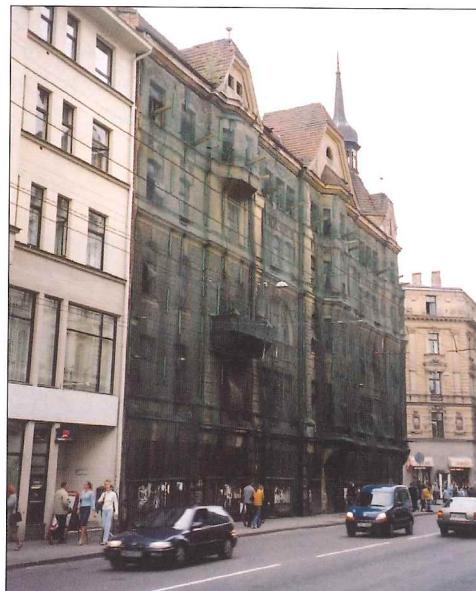
148. Dzīvojamā ēka Rīgā,
Marijas ielā 6

Īres nams Marijas ielā sešu gadu gaitā ir kļuvis par hrestomātisku pamestības un grausta simbolu.

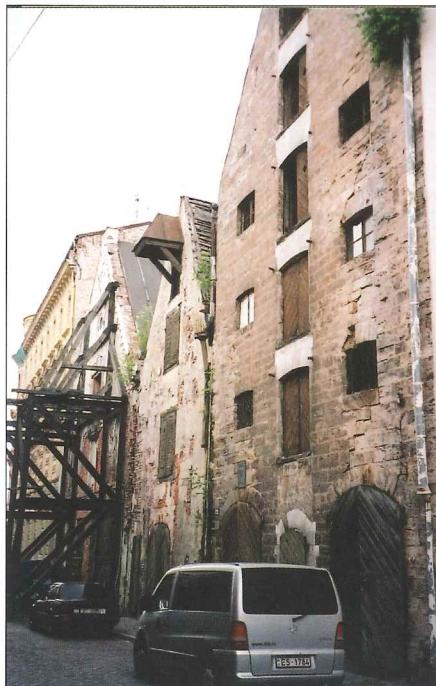
149. Noliktava Rīgā, Miesnieku ielā 17

There are three warehouses at Miesnieku 13, 15 and 17 dating back respectively to the 13th–19th centuries, 1750ies and 18th century. In the course of time the buildings have experienced certain modifications, e.g., the warehouse at Miesnieku 17 – in 1875, which have presumably resulted in its Eclectism façade with semi-circular windows and small-step gable end. All three warehouses have a common characteristic feature – they are in a near-collapse condition and nobody is concerned about the buildings

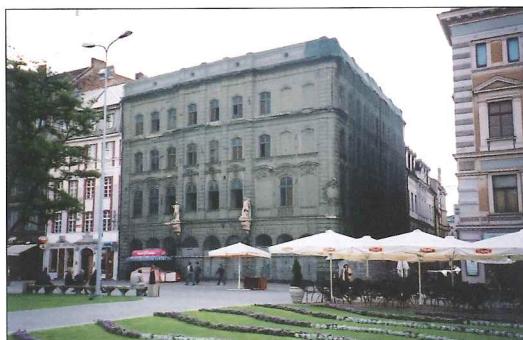
150. Dzīvojamā ēka Rīgā,
Vāgnera ielā 2

Šis nams jau sen ir pamests. Tā iekštelpas, kaut arī saglabājušas atsevišķus mākslinieciskās apdares elementus un iekārtas fragmentus, piemēram, kāpnes, sienu dekoratīvo apdari u.c., strauji tuvojas sagrūšanai. Ēkas ārpusi droši tur zaļais tikls – garāmgājēju *dzīvības sargs*.

Today the building is well-known due to the fact, that it is abandoned already for many years. Despite the few surviving decorative elements and equipment fragments, e.g., staircase, ornamental wall finish etc., the interior of the building is in extremely critical condition, while the external walls are fitted with a safety net to prevent accidents and falling stone fragments.

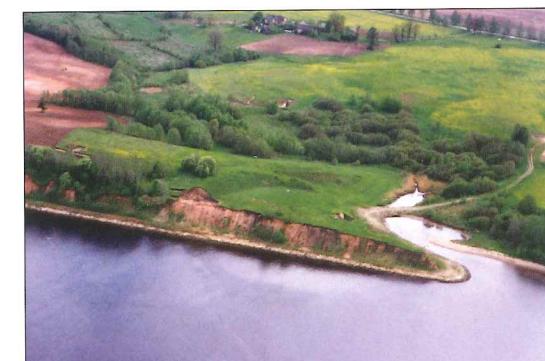
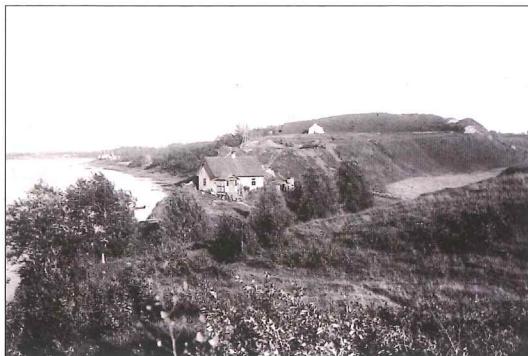
151. Daugmales pilskalns

Although extensive archaeological excavations were made in Daugmale, their material is not fully studied and published. The castle mound is endangered by soil erosion resulting in a destroyed cultural layer and lost artefacts; furthermore, the surrounding environment and landscapes are at the risk of degradation due to construction activities in close proximity to the site.

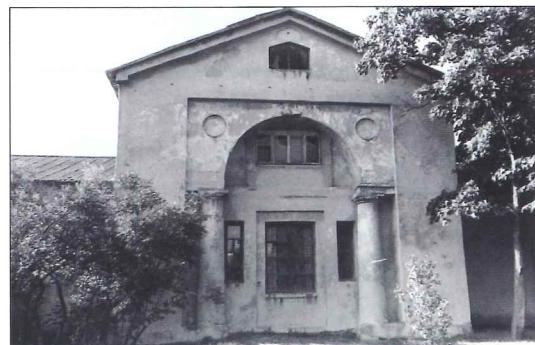
157. Ezeres muižas stallis

Ezeres muižas (*Gross-Essern*) stallī ēka (XVIII–XIX gs.) veidota ar noslēgtu pagalmu. Tās arhitektūrā dominē klasicisma stils. Stallis ir privātpašums, bet īpašnieks tajā nedzīvo. Ēka ir pamesta un pamazām sabruk. No pārējās muižas apbūves saglabājusies klēts (XIX gs.), kalpu mājas, kā arī pils pārbūvētā veidā, tagadējā vidusskola.

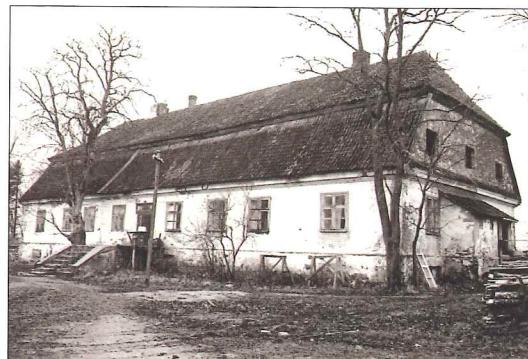
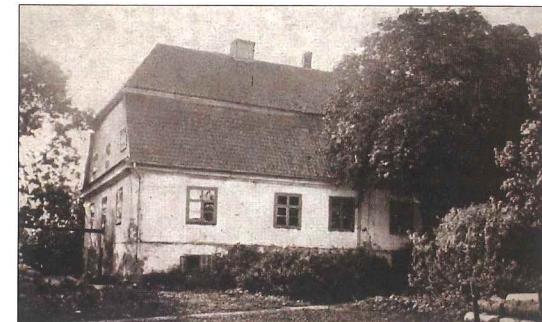
161. Dundagas mācītājmuižas dzīvojamā ēka

1960., 1970. gados mācītājmāja atradās Dundagas pansionāts un dzīvokļi. 1979. gadā seno celtni izpostīja ugunsgrēks. Ilgāku laiku nevienam nerūpēja zem klajas debess esošais unikālais manteļskurstenis un baroka stila durvju vērtnes. Durvju vērtņu pildītu virsmu rotāja simetrisks barokālas formas dekors ar nosmailinātiem galiem. Vēlāk jumts tika atjaunots, bet tikai divslīpu, un tagad ar ēku varam iepazīties kroplā izskatā – viena puse jumta mansarda, otra puse – divslīpu. No diviem manteļskursteņiem, saglabājies tikai viens. Vienā no telpām atrodas griestu sienu ieloces profilētas dzegas. Pie mācītājmājas atrodas neliels parks.

In the 1960ies and 1970ies the vicarage was used as home for state-supported senior citizens and as an apartment house. The old building was damaged by fire in 1979. The unique mantel chimney and Baroque door leaves were left unroofed and abandoned for a longer period. The panels of the door leaves featured a symmetrical Baroque decoration with pointed ends. Later the roof was restored, however, as a two-pitched structure thus distorting the original mansard shape still surviving at one end of the building. As regards the two original mantel chimneys, only one has survived. One of vicarage's rooms is decorated with a profiled cornice. A small park is located in front of the vicarage.

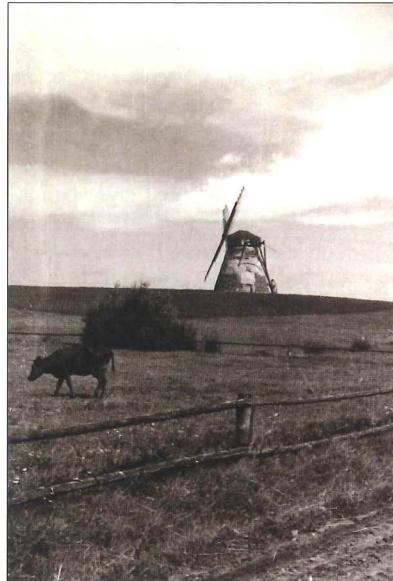
163. Īves vējdzirnavas.
20. gs. 30. gadu foto.

Īves dzirnavu ēka celta 1871. gadā no laukakmeņiem. Līdz mūsdienām tajā saglabājusies iekārta. Dzirnavas kalpoja līdz 1950. gadu vidum, bet tagad netiek izmantotas un to tehniskais stāvoklis paslītinās – brūk ēkas galva, drūp korpus.

Īve windmill is a boulder building erected in 1871. The equipment and machinery of the windmill have survived until today. The windmill was used until the mid-1950ies, but it is currently abandoned and its technical condition is continuously worsening – the upper part and walls are exposed to a slow disintegration process.

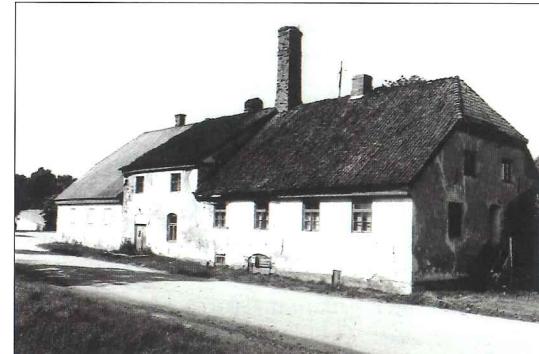
165. Nogales muižas alus darītava

Nogales muižas (*Nogallen*) alus darītava celta kopā ar pārējām saimniecības ēkām XIX gs. otraja pusē. Mūra ēkā padomju laikā atradās pienotava, tagad tai nav īpašnieka. Ēkas jumts ir bojāts, klimatisko apstākļu iedarbībai pakļautas konstrukcijas.

The brewery of Nogale manor was constructed together with other auxiliary and support buildings in the second half of the 19th century. The stone building was used as a dairy during the Soviet period, but today it has no owner. The roof of the brewery is leaking and its structural parts are exposed to climatic influences.

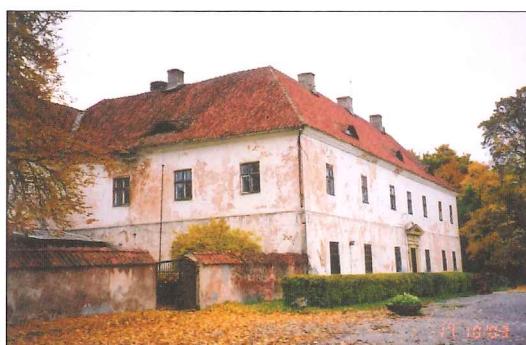
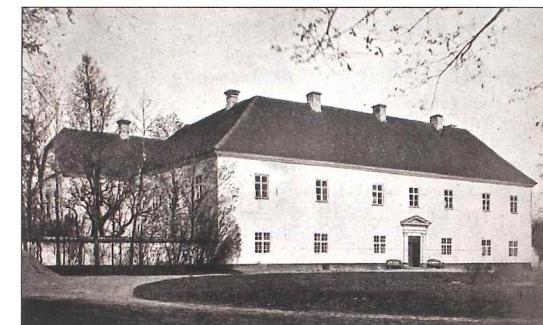
166. Nurmuižas pils

Padomju laikā pilī atradās Oktes padomju saimniecības administratīvais centrs. Pēc Latvijas neatkarības atgūšanas Nurmuižas pils tika atdota bijušo īpašnieku mantiniekim, kuri dzīvo Vācijā. Pašlaik ēka netiek izmantota un ir apdraudēta. Nav veikta mūsdienīga tās arhitektoniski vēsturiskā izpēte.

Nurmuižas pils atrodas parka (XIX.gs. vidus) un plaša saimnieciskā kompleksa ieskāvumā. Iepretim pilij joprojām atrodas zirgu stallis ar vāgūzi un pie tā perpendikulāri piebūvētā kūts. Ieejot pa pils vārtiem, labajā pusē atrodas labības klēts, no kurās pēc ugunsgrēka saglabājušās tikai sienas. Aiz stallā redzamas kūts un muižas ļaužu dzīvojamo ēku atliekas. Gar ceļu saglabājies akmens krāvuma žoga fragmenti.

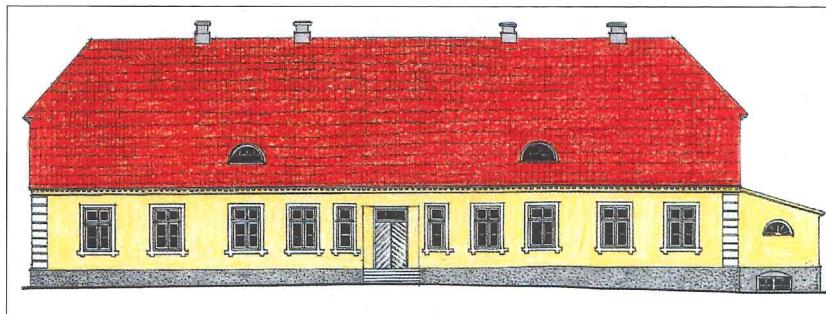
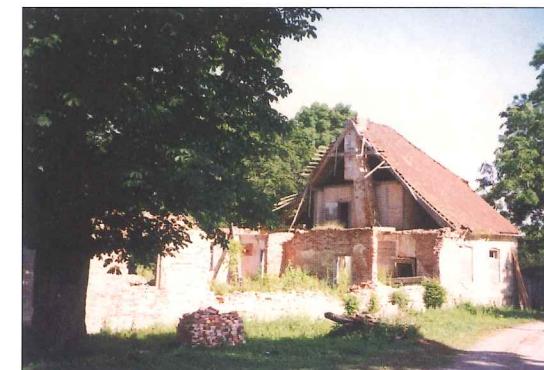
168. Sabiles mācītājmāja. Rekonstrukcija

izmantoti vecās 1775. gada ēkas krāsns podiņi. Sabiles mācītājmāja nodega 1967. gadā. Līdz tam bija palicis tās kopējais apjoms, plānojums un fasādes. Pēdējām bija klasicisma dekors – dzegas ar zebinājumu joslu un stūra rusti. Sākotnēji bijušas arī krāsotas logailu apmales. Ēkas saglabājusies daļa ir iekonservēta, taču tās pastāvēšana joprojām ir apdraudēta. Izstrādāts mācītājmājas atjaunošanas projekts.⁴²

the stove tiles of the old vicarage house dating back to 1775. Sabile vicarage burned down in 1967, but before that it still featured its historical layout, spatial composition and Classicism elements of the facades – cornices with a dentil strip and corner rustication. Initially the window openings had been enclosed with painted borders. The surviving part of Sabile vicarage is preserved, yet it is still an endangered object. A restoration project of the building has been developed.⁴²

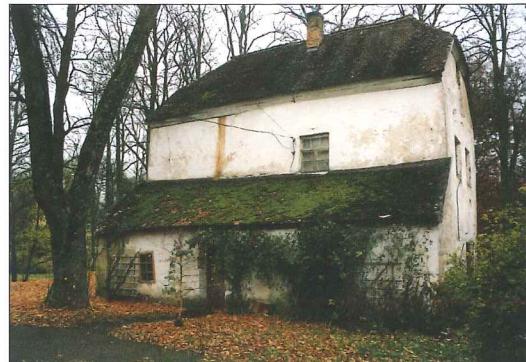
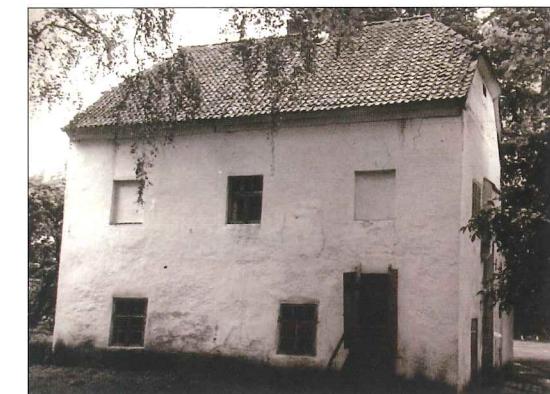
170. Stendes muižas vecā pils

No 1922. gada Stendes muižā atradās selekcijas un izmēģinājumu stacija. Tagad ēkām rasti dažādi saimnieki. Arī vecā pils ir privātpašums. Ēka ilgstoši nav remontēta no ārpuses, brūk zelmiņa siena ratnīcas pusē, piebūve atdalās no pamatkorpusa.

Starting from 1922, Stende manor housed a breeding and experimenting centre, but now it is used by various entities. The old castle is a private property. The building has not been renovated for many years, its gable at the cart-house side is in critical condition and the extension is shifting away from the main block.

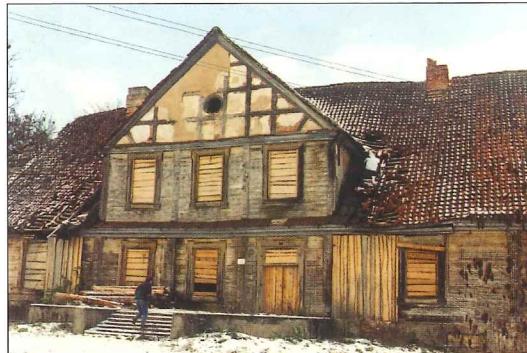
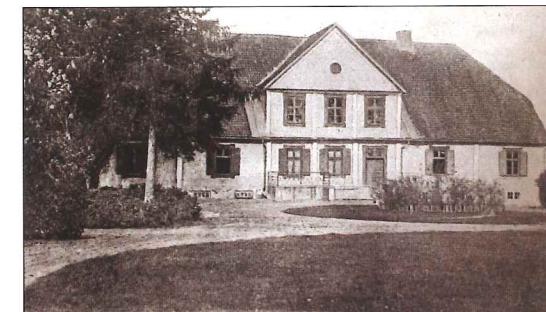
172. Valdgales muižas kungu māja

sākās tās bojāeja – tā netika remontēta un visu acu priekšā vienkārši sabruka. Trīs krāsnis tika pārvestas uz Rundāles pils muzeju. Šodien no senās celtnes ir palicis viens gals, kā arī uzmērijumi, izpētes materiāli un fotofiksācija. No 1987. gada kungu māja ir privātīpašums, 1996. gadā tā tika uzdzāvināta Valsts kultūras pieminekļu aizsardzības inspekcijai, un tagad tā atkal ir privātīpašums. 2004. gadā tika izstrādāts ēkas atjaunošanas projekts (arhitekte A. Kursiša), taču darbi vēl nav uzsākti.

household items. The 1980ies saw the slow degradation of the building – no repairs had been undertaken and the building literally collapsed. Three of its stoves were transferred to Rundāle Palace Museum. As for today, one end of the building is still surviving, while the rest is recorded in survey and inspection documents, as well as photos. Starting from 1987 the building was a private property, but was presented to the State Inspection for Heritage Protection in 1996. Currently it is a private property again. A renovation project of the manor house has been developed in 2004 (architect A. Kursiša), however, the implementation has not started yet.

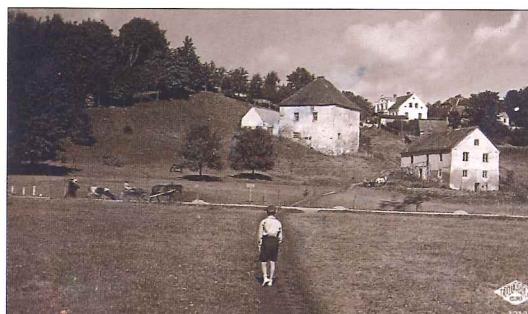
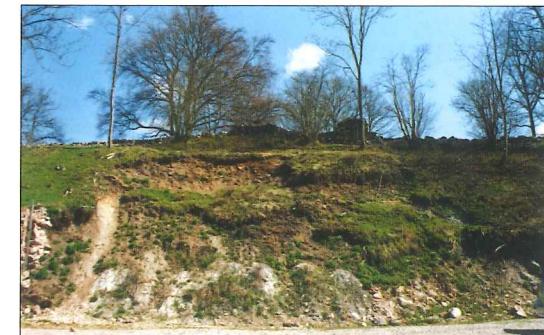
175. Kandavas pilskalns un pilsdrupas

savukārt gar paugura malām stiepušies ārējie mūra nocietinājumi (kopumā ap 150 m garumā). 1334. gada dokumentos minēti lielāki pils paplašināšanas un pārbūves darbi. Ēkas būvētas pie rietumu mūra, pārējā daļā bijis pils pagalms. Mūsdienās virs zemes saglabājušies ārējo nocietinājumu un centrālās ēkas iekšējo sienu fragmenti. Pils ieejas vārti atradušies kalna ziemēļu galā. Uz ziemēliem no ēkām atradās plats pagalms, bet dienvidos – liela priekšpils, kuras forma daļēji bija pieskaņota zemes reljefam un nogāzē izveidotajām terasēm. Amatnieku, tirgotāju un pils kalpotāju miests pie pils pirmo reizi minēts 1366. gadā. Pēc Livonijas sabrukuma pils kļuva par Kandavas pilskunga rezidenci, 1659. gadā pili ieņēma un miestu nopostīja zviedru karaspēks. Jau 1699. gadā pils bijusi uz sabrukuma robežas, un tās stāvokli pasliktināja 1703. gadā zviedru karaspēka veiktā pils izlaupišana. 1712. gadā pils jau bijusi pamesta, un hercogistes pilskunga rezidence pārcelta uz pilsētu, XVIII gs. pils vietā jau atradušās tikai drupas. 1840. gadā likvidēta daļa

nedrošo mūru, pils materiālus pēc tam pilsētas iedzīvotāji izlietojuši celtniecības vajadzībām. 1898.–1902. gadā pils vietā iekārtots publiskais parks, un pēc tam vietas izskats mainījies maz. Pils paliekus saglabāšanos apdraud gan celtniecības darbi pils kalna pakājē un nogāzēs, gan zemes slāņu noslidējumi kalna nogāzēs.

terraces. The village of craftsmen, traders and castle servants was first mentioned in 1366. After the collapse of Livonia, the castle was used by the local landlord of Kandava as a residence, but it was captured in 1659 by Swedish troops, which burned down the adjacent village. As early as in 1699 the castle was already in critical condition that was further worsened by the looting of the Swedish army in 1703. In 1712 the castle was abandoned and at the end of the 18th century it had turned into rubble. In 1840 the unstable walls were partly demolished and materials were used by local people for construction needs. In 1898–1902 the site was developed into a public garden and since then the area has experienced little changes. The remains of the castle are endangered by construction works and landslides.

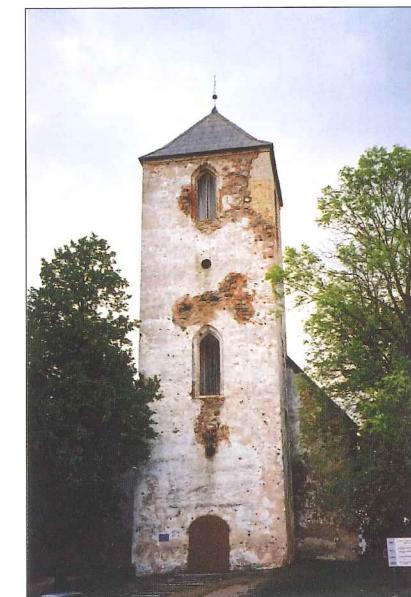
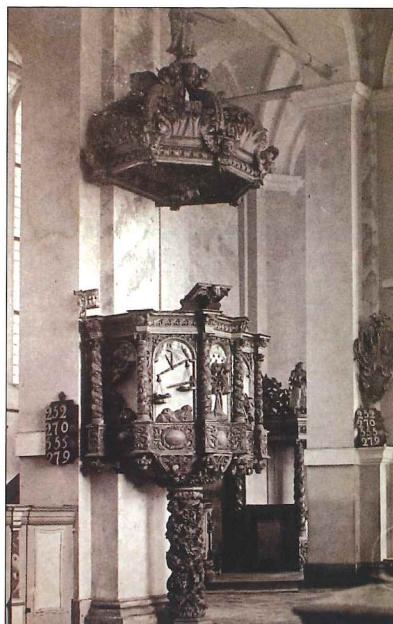
176. Lestenes luterāņu baznīca

daļa no sīkrūšu stiklojuma, tika bojāti jumta kārnīpi. 1947. gadā baznīcas unikālā iekārta bija gandrīz saglabājusies. 1962. gadā savu darbību vajadzēja pārtraukt Lestenes ev. lut. draudzei, bet gadu vēlak blakus ēkā ugunsgrēks izpostīja baznīcas jumtu. Pēc tam ēkā tika iebūvēta kolhoza kalte un klēts, bet unikālā iekārta izdemolēta, un tās atlikusī daļa pārvesta uz Rundāles pils muzeju.

mental paintings. In 1944 the church was damaged in warfare, i.e., the tower was burned down, plasterwork was penetrated by bullets, small-pane window glass was partly lost and roof tiles damaged. In 1947 the unique interior of the church was still nearly complete and intact. In 1962 the Lutheran congregation of Lestene was forced to suspend its activities, and a year later the church roof was destroyed by fire. Later the building was adopted to serve as a dry-house and granary of the local collective farm, and the unique furniture and equipment were demolished, but their remains transferred to Rundāle Palace Museum.

The congregation re-established its property rights in 2002 and started to remove the barbaric modifications of the Soviet period. Despite the damage made, the architectural and artistic solution of the interior has largely survived, however, it requires adequate restoration and renovation measures.

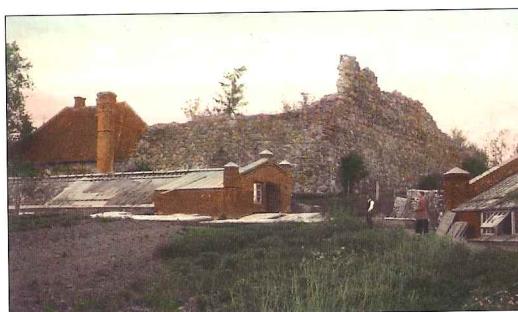
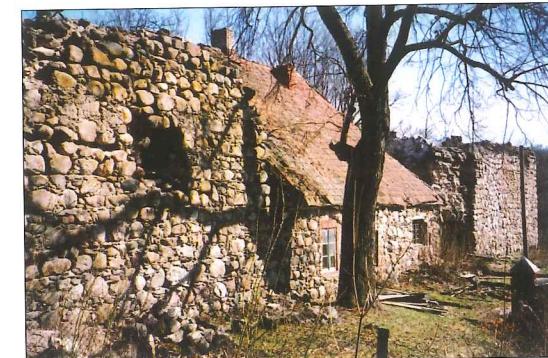
181. Smiltenes pilsdrupas

Pils vieta aizņem regulāru 60x60 m lielu teritoriju. Pils celtniecībā izmantoti lieli laukakmeņi, veidojot 1,3–1,5 m biezas sienas. Pilij bijis gandrīz kvadrātveida aizsargmūris, kas ietvēris plašu pagalmu un pie kura pagalma pusē celtas atsevišķas ēkas. Vietām mūri saglabājušies pat līdz 5 m augstumam, tomēr tie strauji drūp.

Mūsdienās mūru ieskautajā teritorijā izvietotas vairākas ēkas – koka gulbūve, mūra saimniecības ēka, ķieģeļu šķūniši u. c., no kurām daļa piebūvētas pie kādreizējās pils sienām. Pils sienu fragmenti saglabājušies dienvidu un daļēji arī austrumu, ziemeļu un rietumu pusē. Padomju laikā pils teritorijā bija izvietots Lauksaimniecības tehnikums, tad pils pagalmā bija ierikotas mehāniskās darbnīcas, siltumnīcas u.c. tehniskas būves, piešķirot pilsvietai nozēlojamu izskatu.

Today the enclosed territory is marked with several buildings – a horizontal log building, stone outbuilding, brick sheds etc., part of which were erected adjoining the former castle walls. Fragments of castle walls have survived at the southern, and partly also eastern, northern and western sides. During the Soviet period the site was possessed by a vocational agricultural school and the old courtyard was used to build workshops, greenhouses and other technical structures degrading the historical environment.

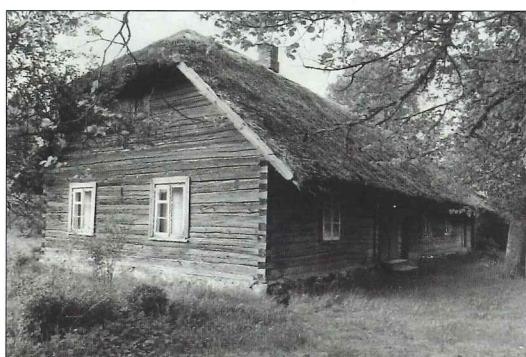
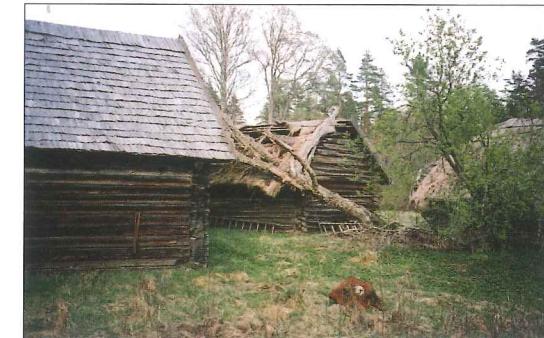
182. Zemnieku sēta *Ielīcas*

Uzņemta filma, vēlāk *Ielīcas* bijušas aplūkojamas kā muzejisks eksponāts, taču patlaban, lai arī juridiski dokumentos uzrādīts konkrēts to īpašnieks, sētā valda pamestība un tukšums. Tālab arī netrūkst kāda, kas garāmejot izsītis logus, aiznesis durvju vērtnes, jo kopā ar pamestību šodien te saimnieko tikai vējš.

The film was successfully shot, then *Ielīcas* served as a museum exhibition, but currently the complex is abandoned, despite the fact of having a legal owner. For this reason the unattended buildings still suffer from accidental damage – broken windows, removed doors etc.

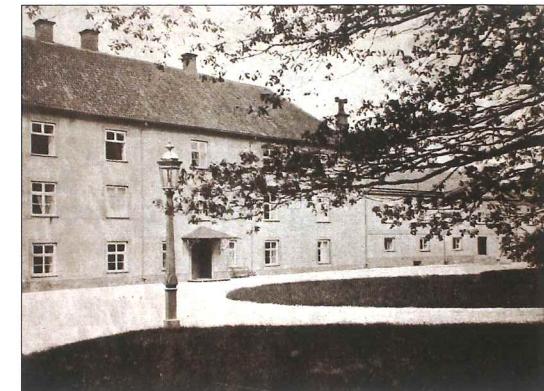
185. Burtnieku muižas apbūve

Mūsdienās muižas centra apbūve ir sadalīta vairākiem īpašniekiem. Vairākām muižas ēkām jau ilgu laiku nepieciešams remonts un konservācija. Kaut gan ārēji ēkas šķiet vēl apmierinošā stāvoklī, tomēr to iekšējā konstruktīvā noturība ir krietni apdraudēta.

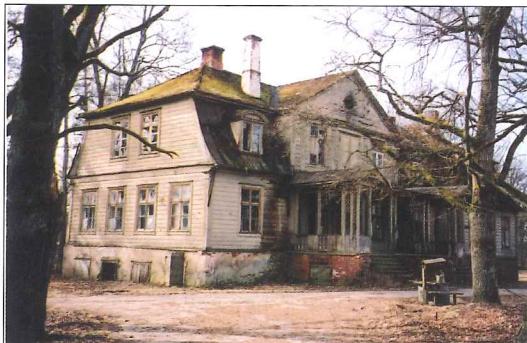
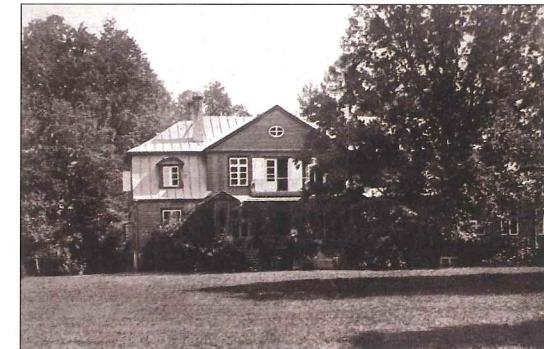
186. Eriņu muižas kungu māja

Kaut gan ēka ir stipri bojāta, tā tomēr ir daļēji apdzīvota. Bojātas ir jumta konstrukcijas, jumta segums, dzega, kā arī apkures sistēma tāpat logi un durvju vērtnes.

Currently the building is in extremely bad technical condition, however, it is partly inhabited. The roof structures, roofing, cornices, heating system, windows, door leaves are damaged or malfunctional.

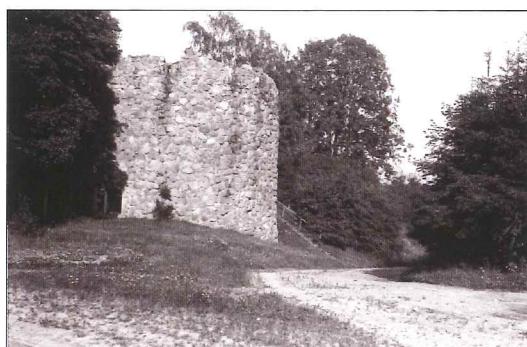
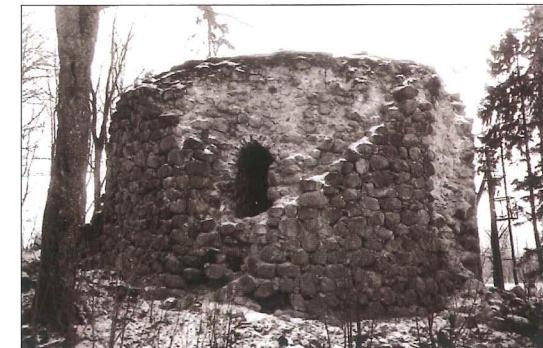
188. Mujānu viduslaiku pils

vecā pils ar diviem apaliem stūra torniem un vairākiem korpusiem. Vislabāk saglabājies no laukakmeņiem celtais pils Rietumu (jeb Baltais) tornis ar līdz 3 m biezām sienām, kura augstums ir vairāk nekā 10 m, bet diametrs 12 m. Tornī saglabājies pagrabstāva un pirmā stāva kupolveida pārsegums, kā arī iekšējās vītnu kāpnes, šaujamļuku ailes un nišas. 20. gs. 30. gados otrā stāva nesagrūvusi ķieģeļu velve pārsegta ar betona lējumu.⁴⁷ Kopš XX gs. vidus torņa mūri laiku pa laikam nobrukuši. No pils Ziemeļu torņa gandrīz nekas nav saglabājies, nelielas virszemes paliekas vērojamas no ziemeļu aizsargmūra sienas, kuru priekšā bijis uzbērts valnis.

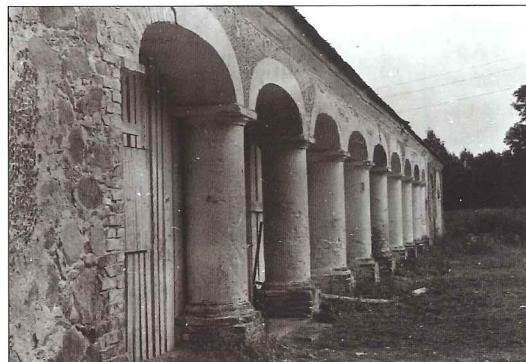
190. Valtenberģu muižas stalli

Mūsdienās stallis ir privātpāsums un sākotnēji bija plāni to restaurēt, taču līdz šim nekādi darbi nav uzsākti. Ēkai ir izdrupusi dzega, caurs jumts, problēmātiskas ir pamatu plaisas un kolonnu pamatņu deformācijas.

The manor complex also includes other buildings: stone granary (first half of the 19th century), manager's house (second half of the 19th century), servants' house (19th century), remains of wine cellar walls (second half of the 19th century), park pavilion (possibly the former cheese-dairy) and a stable with an impressive prolonged porch arcade (first half of the 19th century). The stable is a private property and despite the initial restoration plans no renovation has started yet. The cornice and the roof of the building, as well as the foundation and column bases are in bad technical condition.

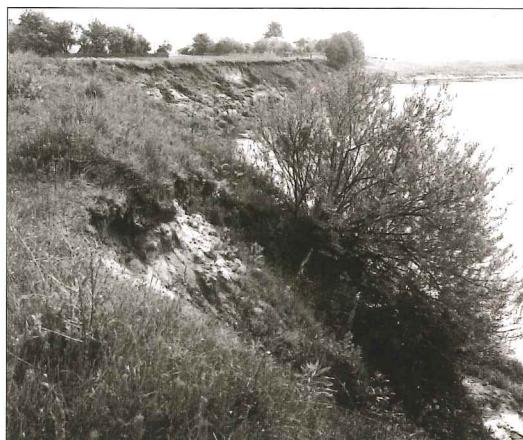
191. Pabērzkalna pilskalns

Pabērzkalna tuvumā Venta intensīvi izskalo krastu, veidojot tā nobrukumus un regulāri izskalojot senlietas.

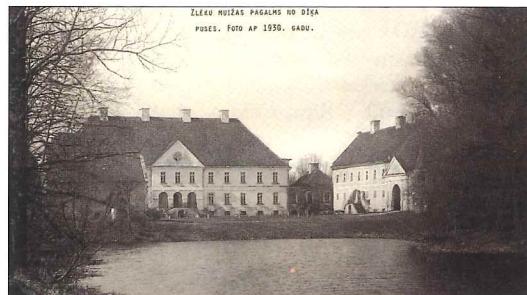
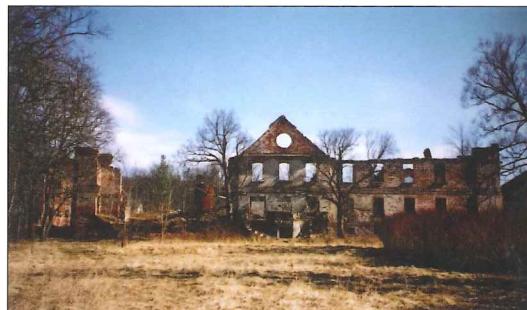
193. Zlēku muižas apbūve

Pēc Latvijas agrāreformas muiža tika sadalīta jaunsaimniecībās. 1945. gadā daļa muižas apbūves nodega. Pārējās ēkas tika nevērīgi izmantotas tehniskām vajadzībām, līdz kļuva nevajadzīgas arī tās. Šodien no varenās baroka stila muižas centra apbūves saglabājušās drupas, jumts sedz tikai bijušo magazīnas klēti un stalli.
